Vegg: **Korets sørvegg**

Detalj nr.: **98**

Middelalder, rest. senere

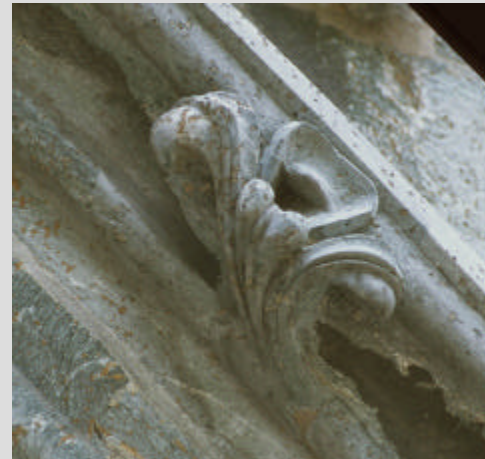
Stein før: Stavanger stein

Flikket med steinlim tilsatt kleberstøv.

Stein brukt: Ingen

Hugget: Ingen

Gipsavst.: Nei
