Vegg: **Korets sørvegg**

Detalj nr.: **99**

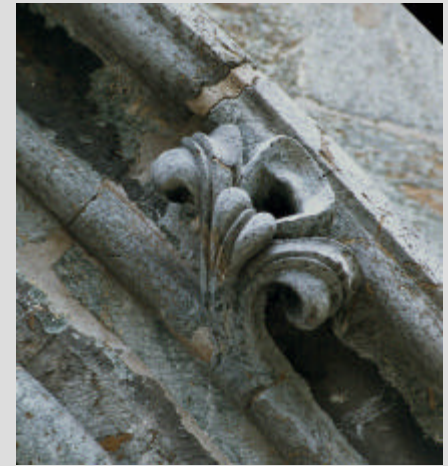
Middelalder, rest. senere

Stein før: Stavangerkleber

Limt og flikket med steinlim tilsatt kleberstøv i midtre del.
