Vegg: **Korets sørvegg**

Detalj nr.: **T1SØ**

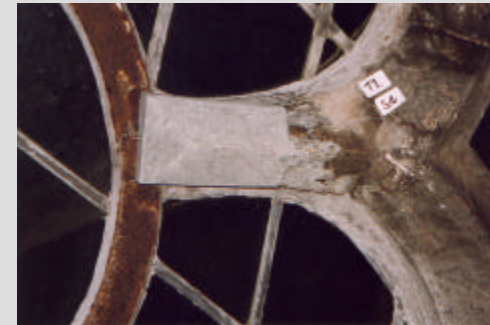
Sørøstre spiss manglet.
Erstattet med ny tilhugget stein.
Limt med steinlim tilsatt klebersteinstøv
Dyblet med 4 mm syrefast stål

Stein før: Del manglet

Stein brukt: Kviknekleber

Hugget: På stedet
