Vegg: **Korets sørvegg**

Detalj nr.: **T2Ø**

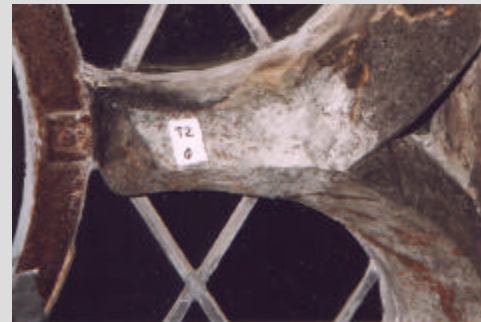
Østre spiss skadet av rustet jerndybel.
Dyblen ble tatt bort og spissen på ny montert med 4 mm syrefast
stål. Skade på oversiden reparert med steinlim og steinstøv
