Vegg: **Korets sørvegg**

Detalj nr.: **T2SV**

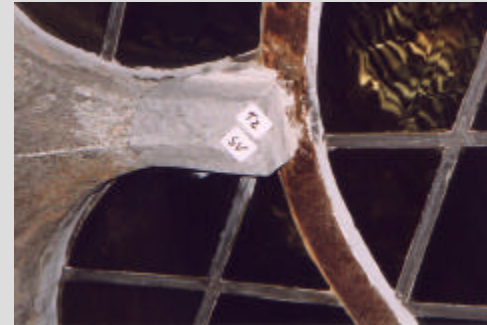
Del manglet

Stein før: Del manglet

Sørvestre del manglet
Erstattet med ny spiss i Kviknekleber
Festet med steinlim og flikket med kalkmørtel.
Dyblet med 4 mm syrefast stål.

Stein brukt: Kviknekleber

Hugget: På stedet
