Vegg: Korets nordvegg

Detalj nr.: 69

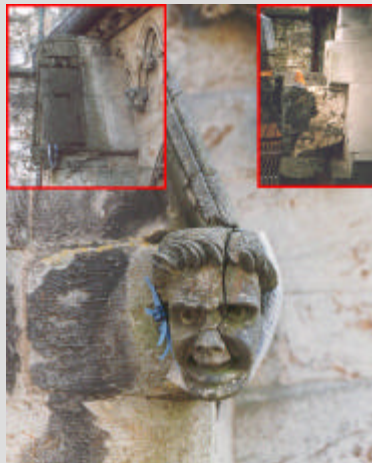
Før/under restaurering

Åpen naturlig kløv i stein (ingen rustende dybler). Tidligere restaurert (1870, deler i ansiktet, bl.a. nesen). For restaurering av hodet var det påkrevet å demontere pillargavlen. Ved demonteringen ble det funnet et steinhuggermerke på hodesteinens bakside.

Hodet ble limt sammen igjen med steinlim, mens dette og steinene i pillargavlen ble gjenmontert og fuget med kalkmørtel. Ødelagte profiler i pillargavlen ble dessuten rekonstruert med kalkmørtel (armert med syrefast stål). Alle steinene ble rensset med børste og vann. Det ble montert et blybeslag over hodet og langsetter steinen som hodet sitter i for å unngå ny sprekk i steinen.
