# Saltforvitring (saltsprengning)

Per Storemyr

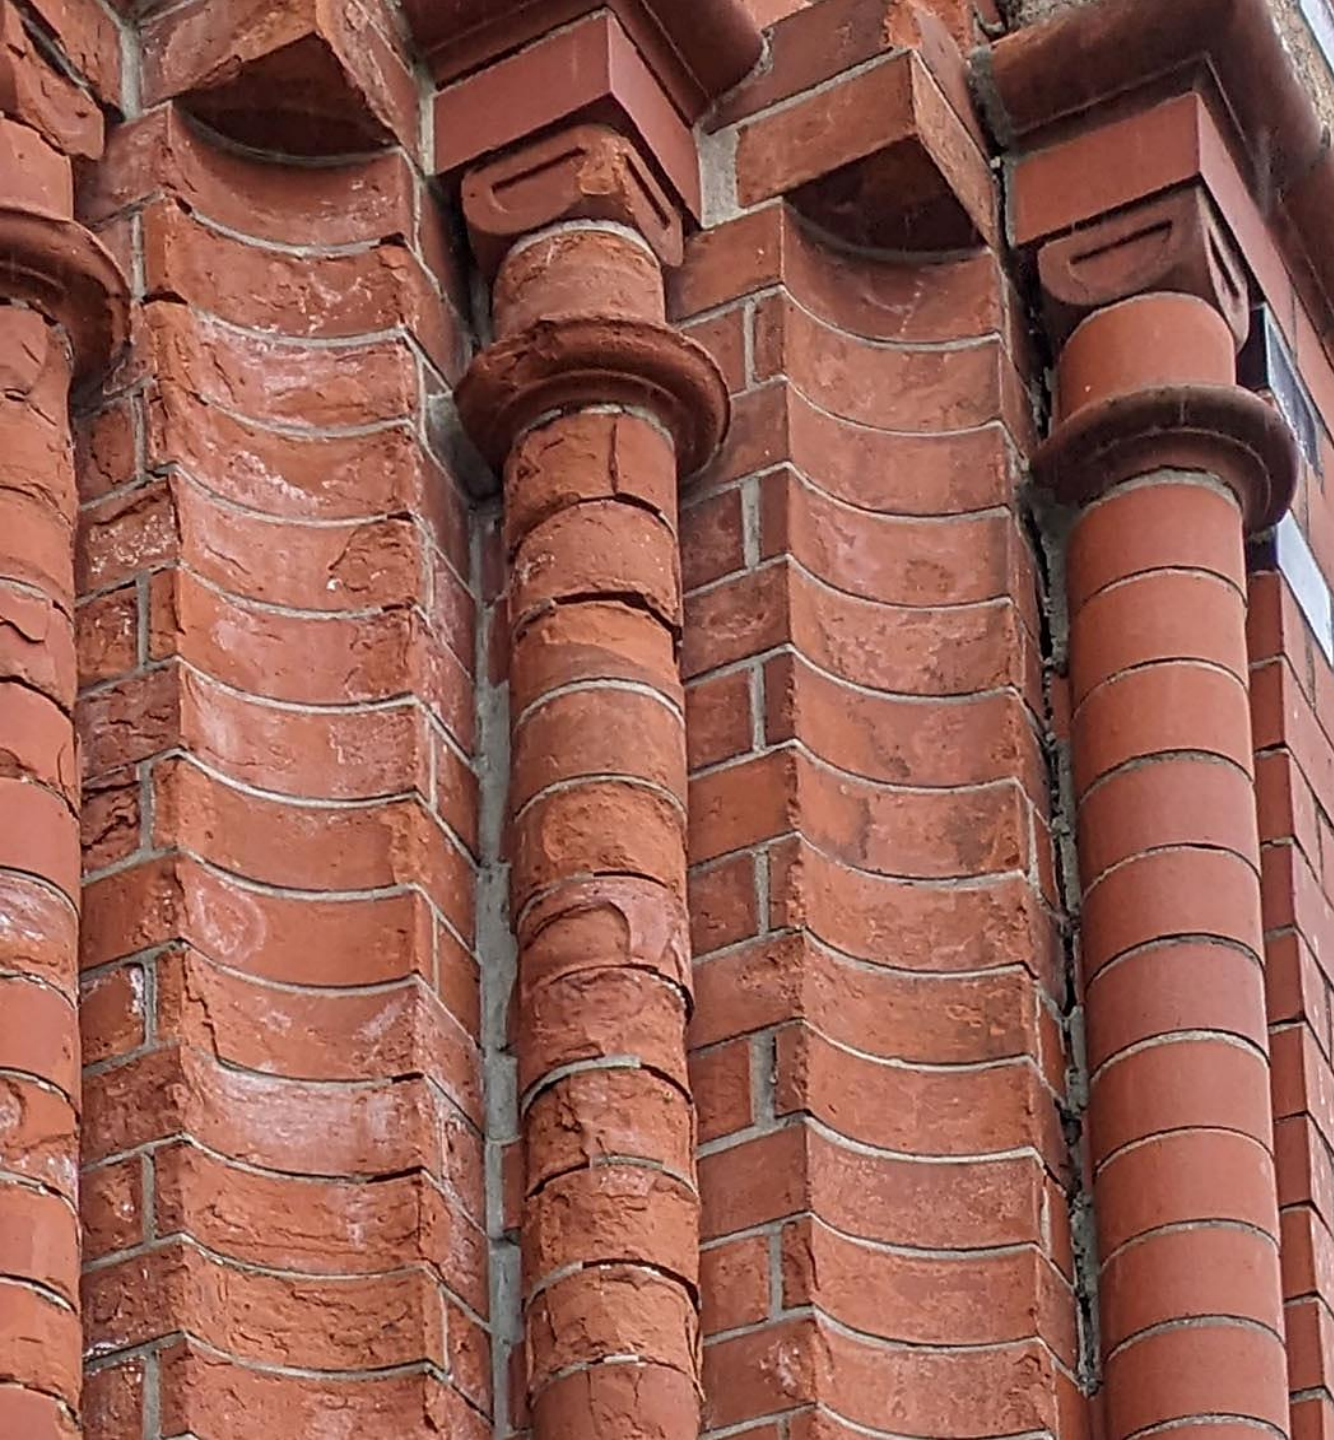
Hva har skjedd her?

Observert på en fuktig  
oktoberdag

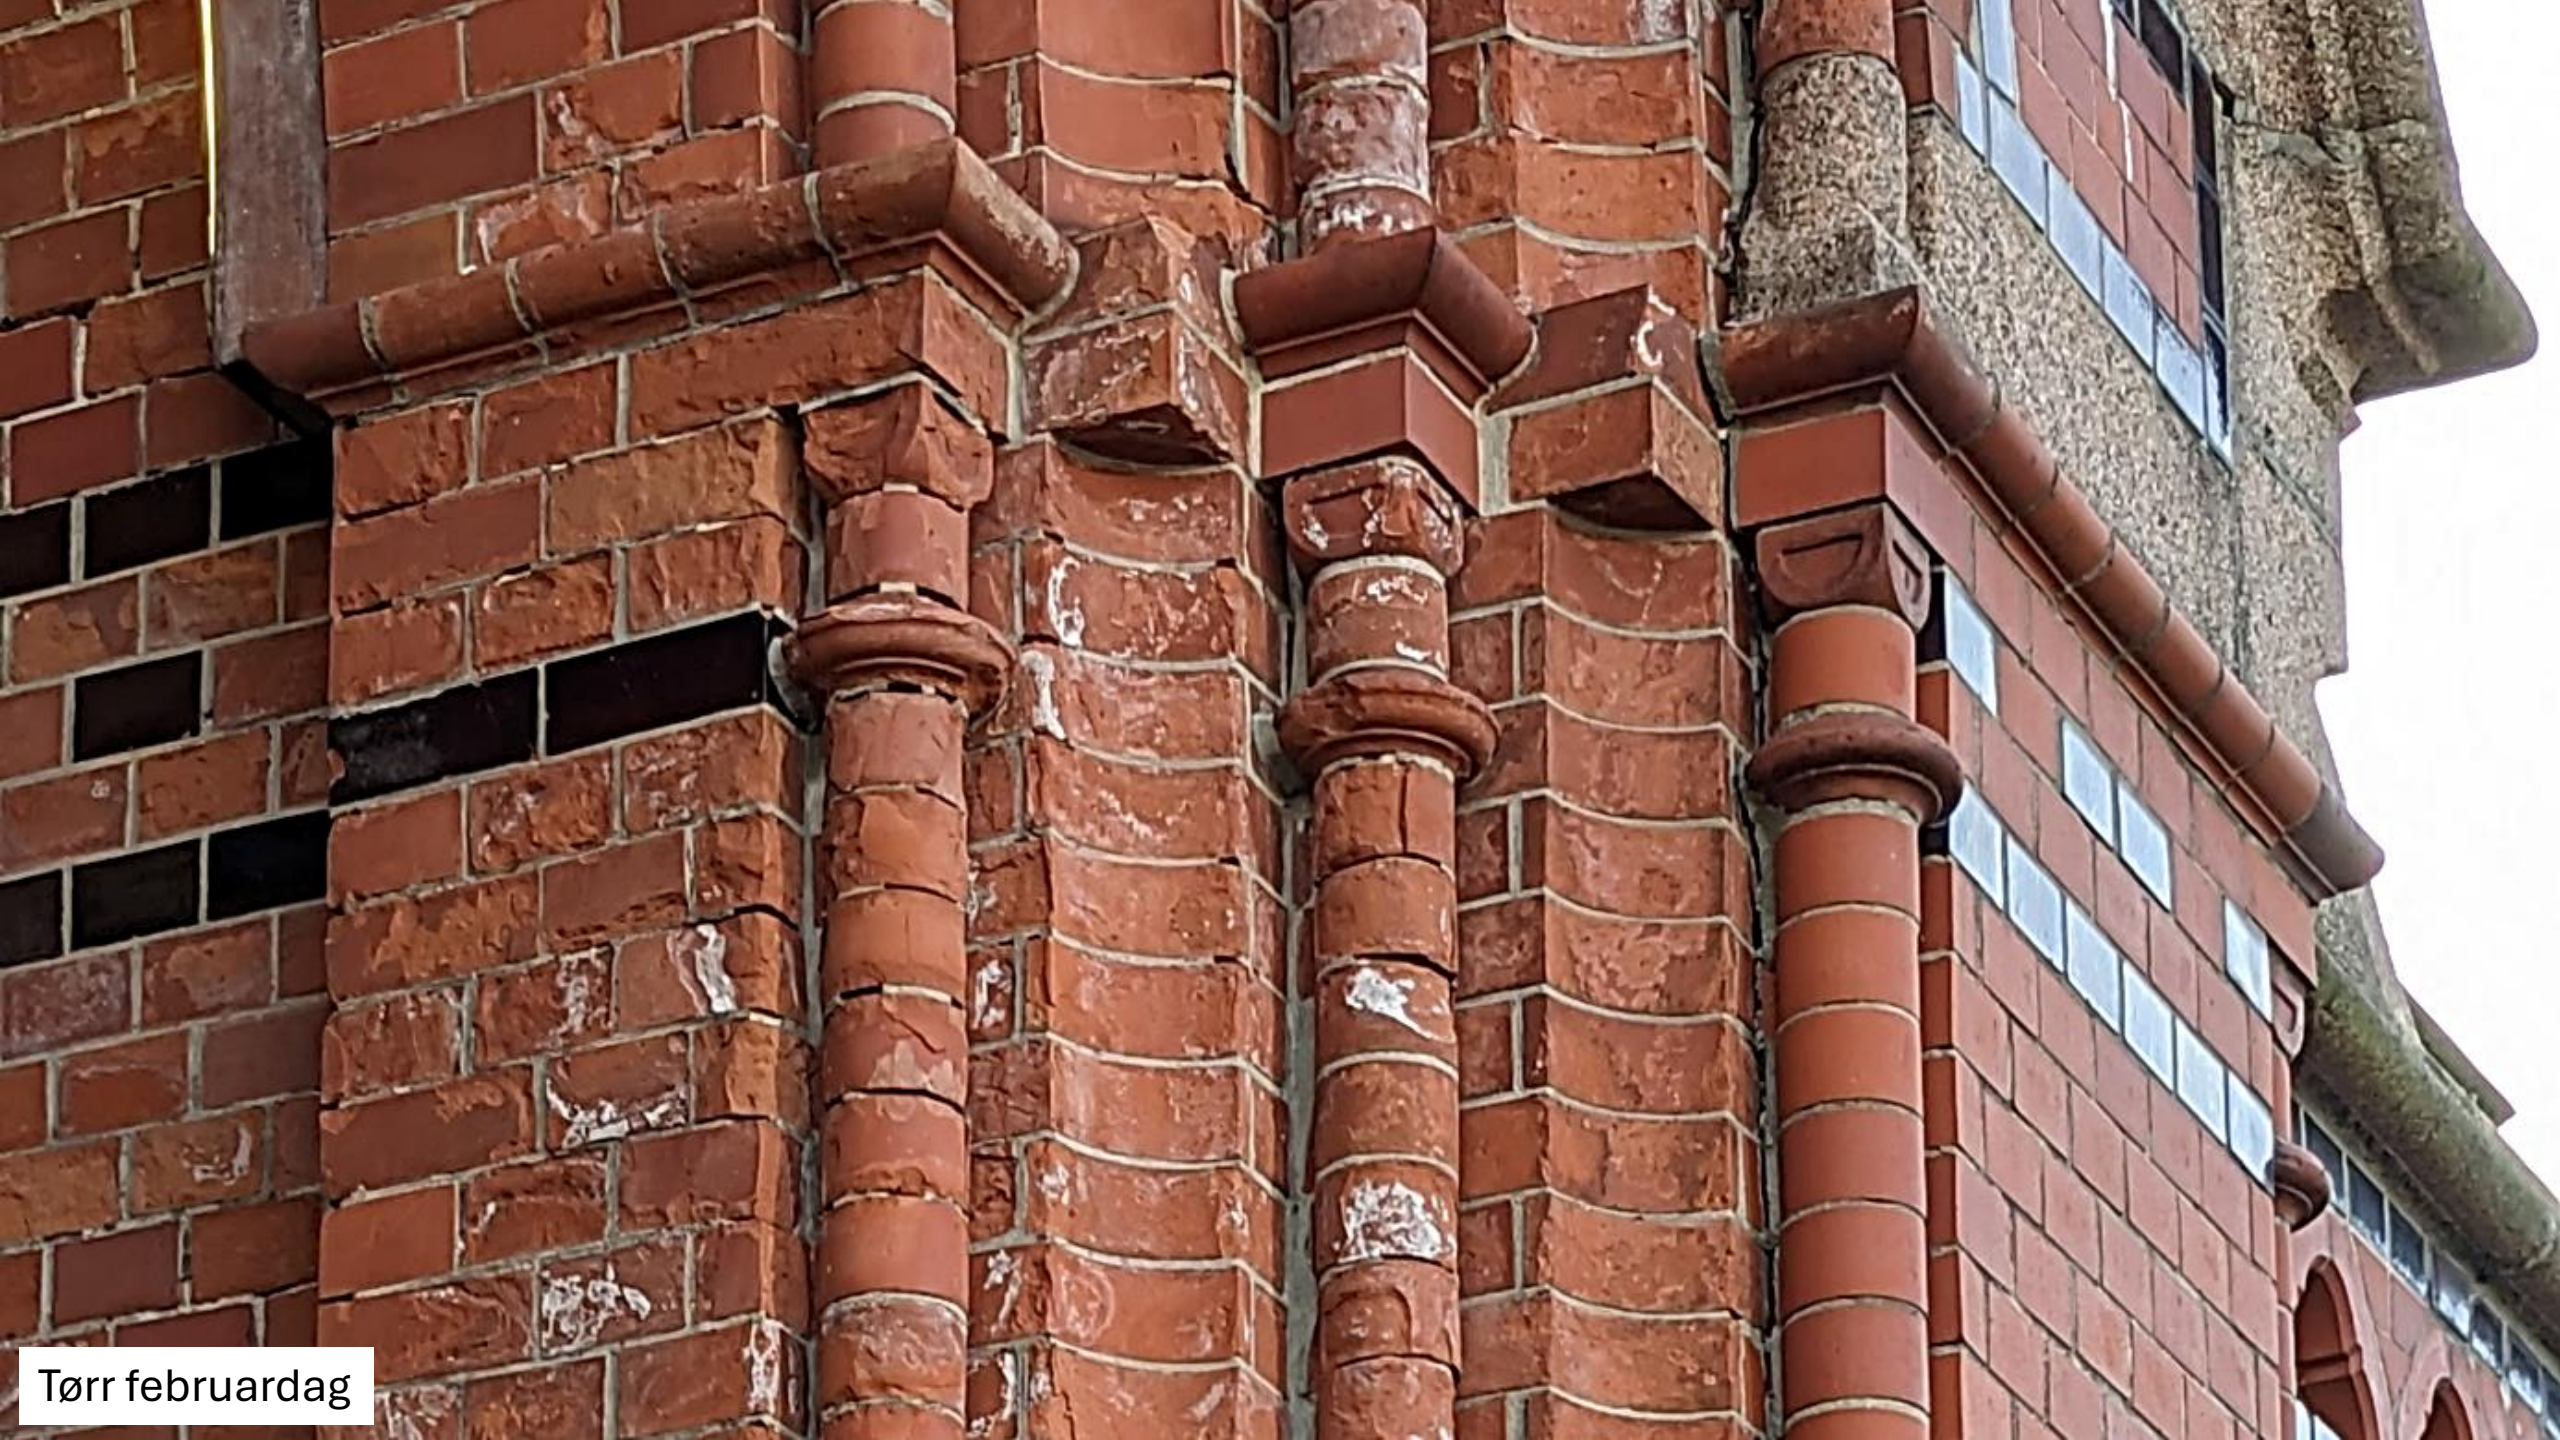
Tørr februar dag

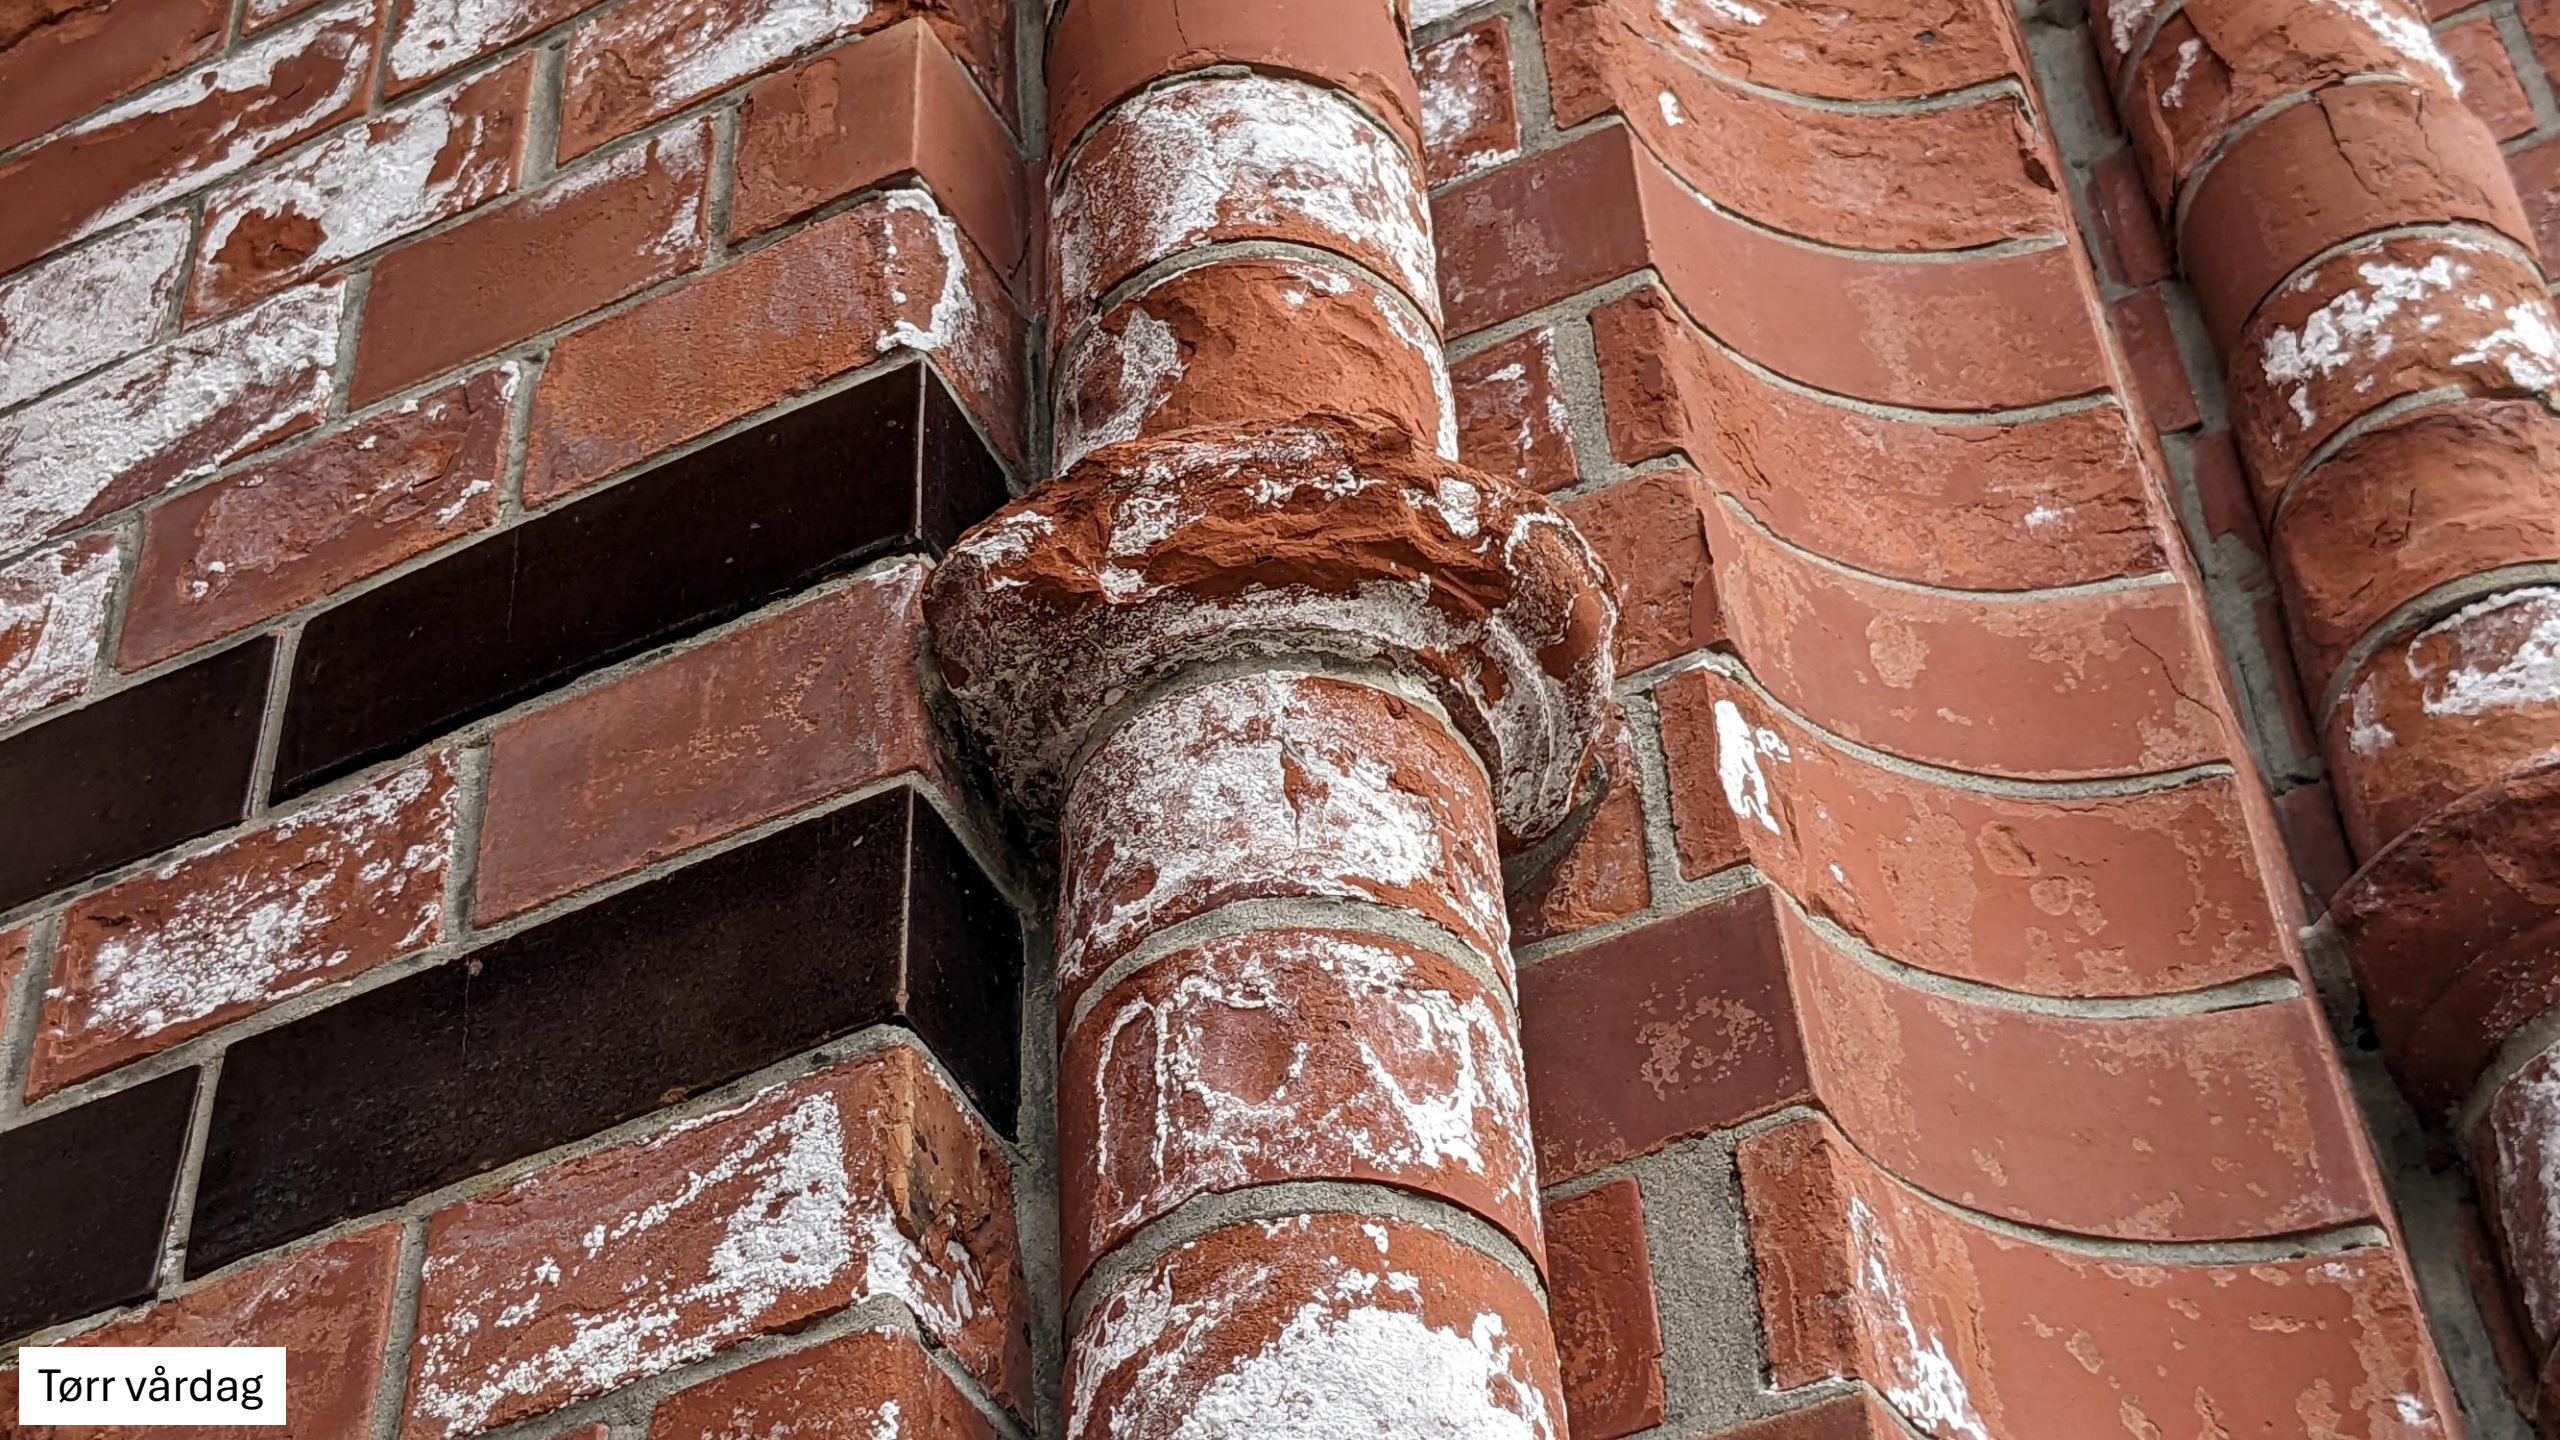
Tørr vårdag

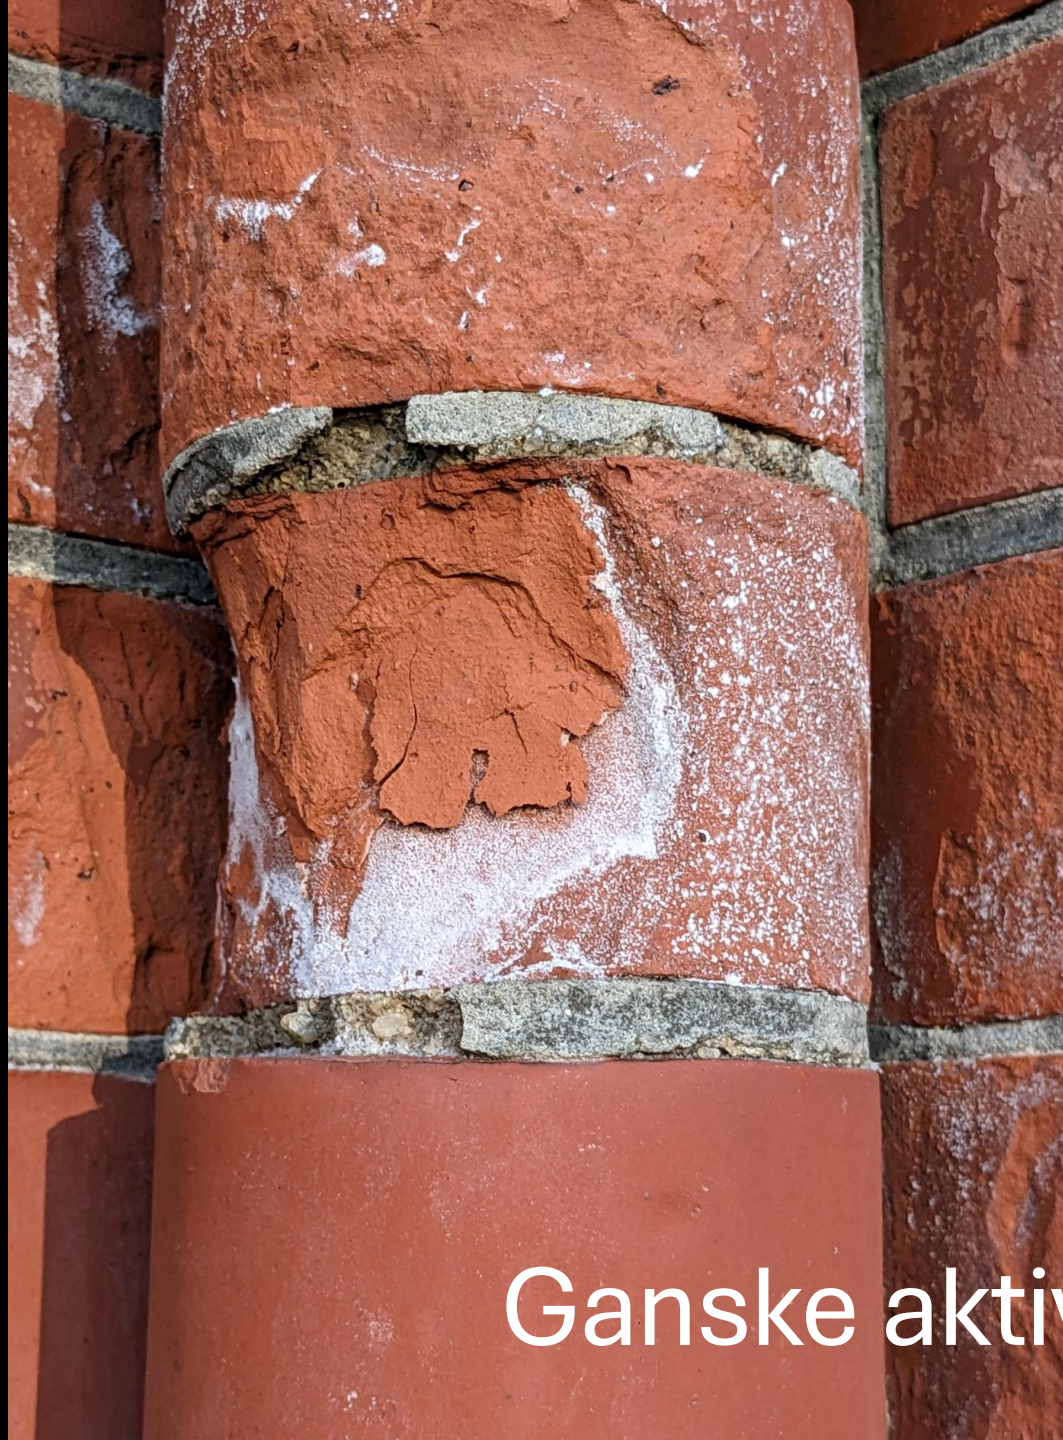
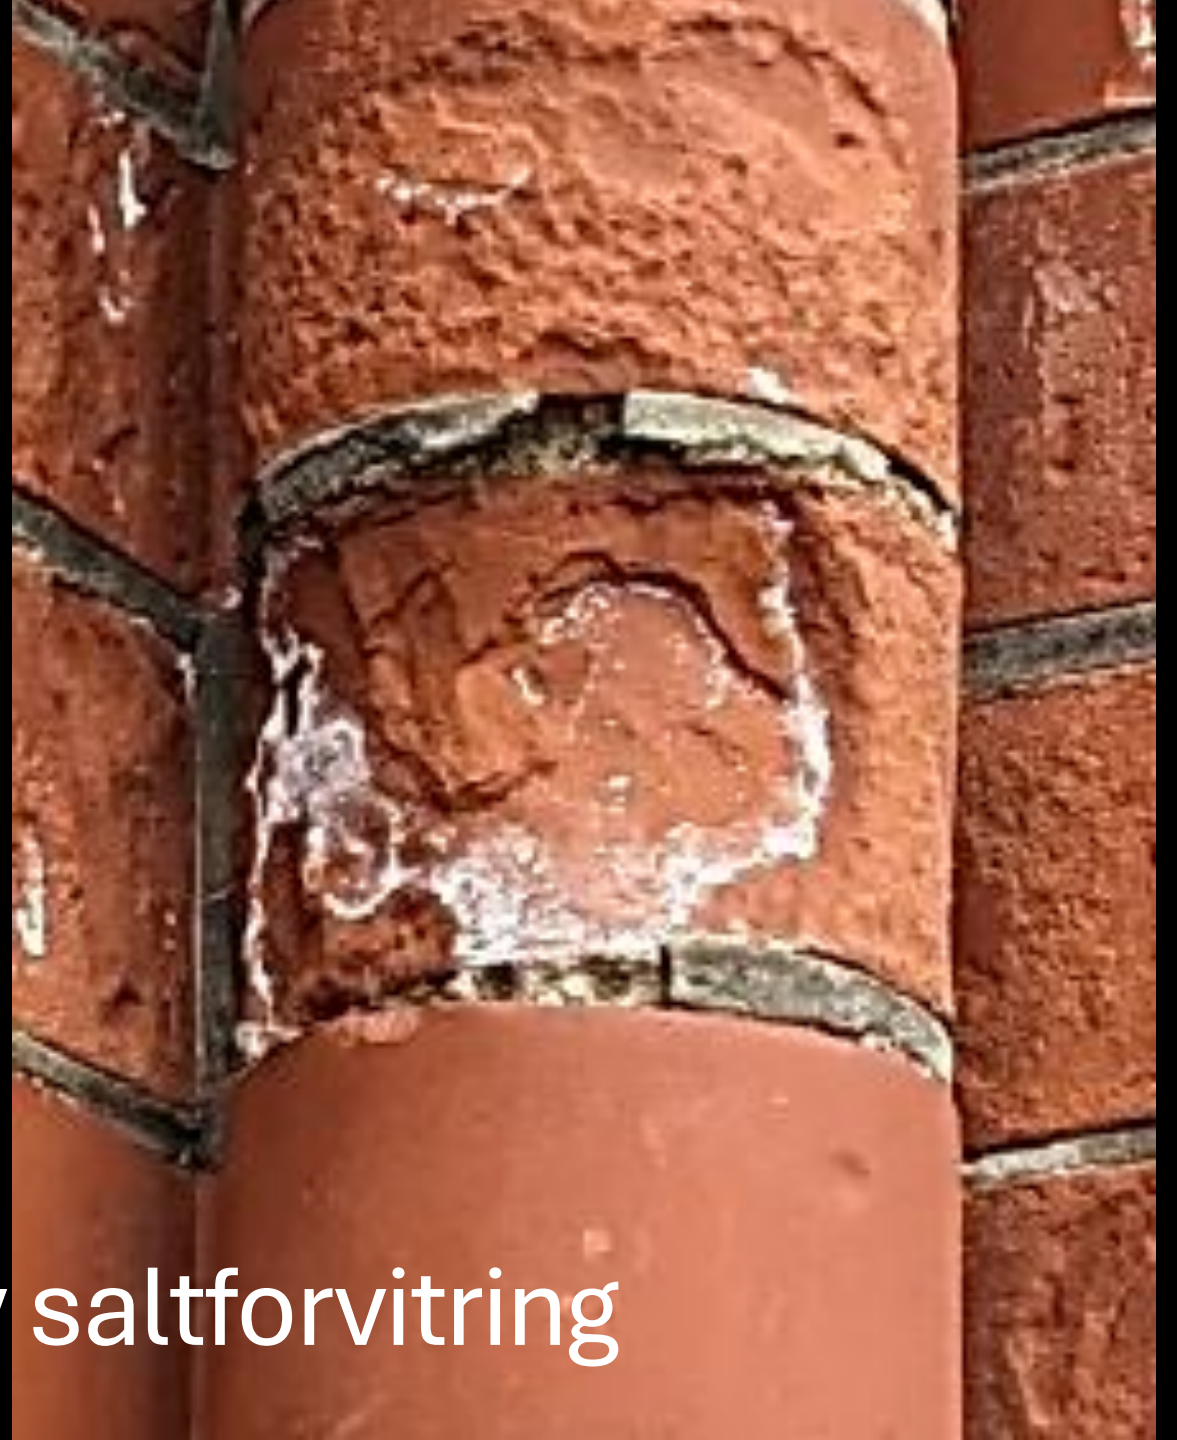
Ganske aktiv saltforvitring

Basisk  
pH  
ca. 12

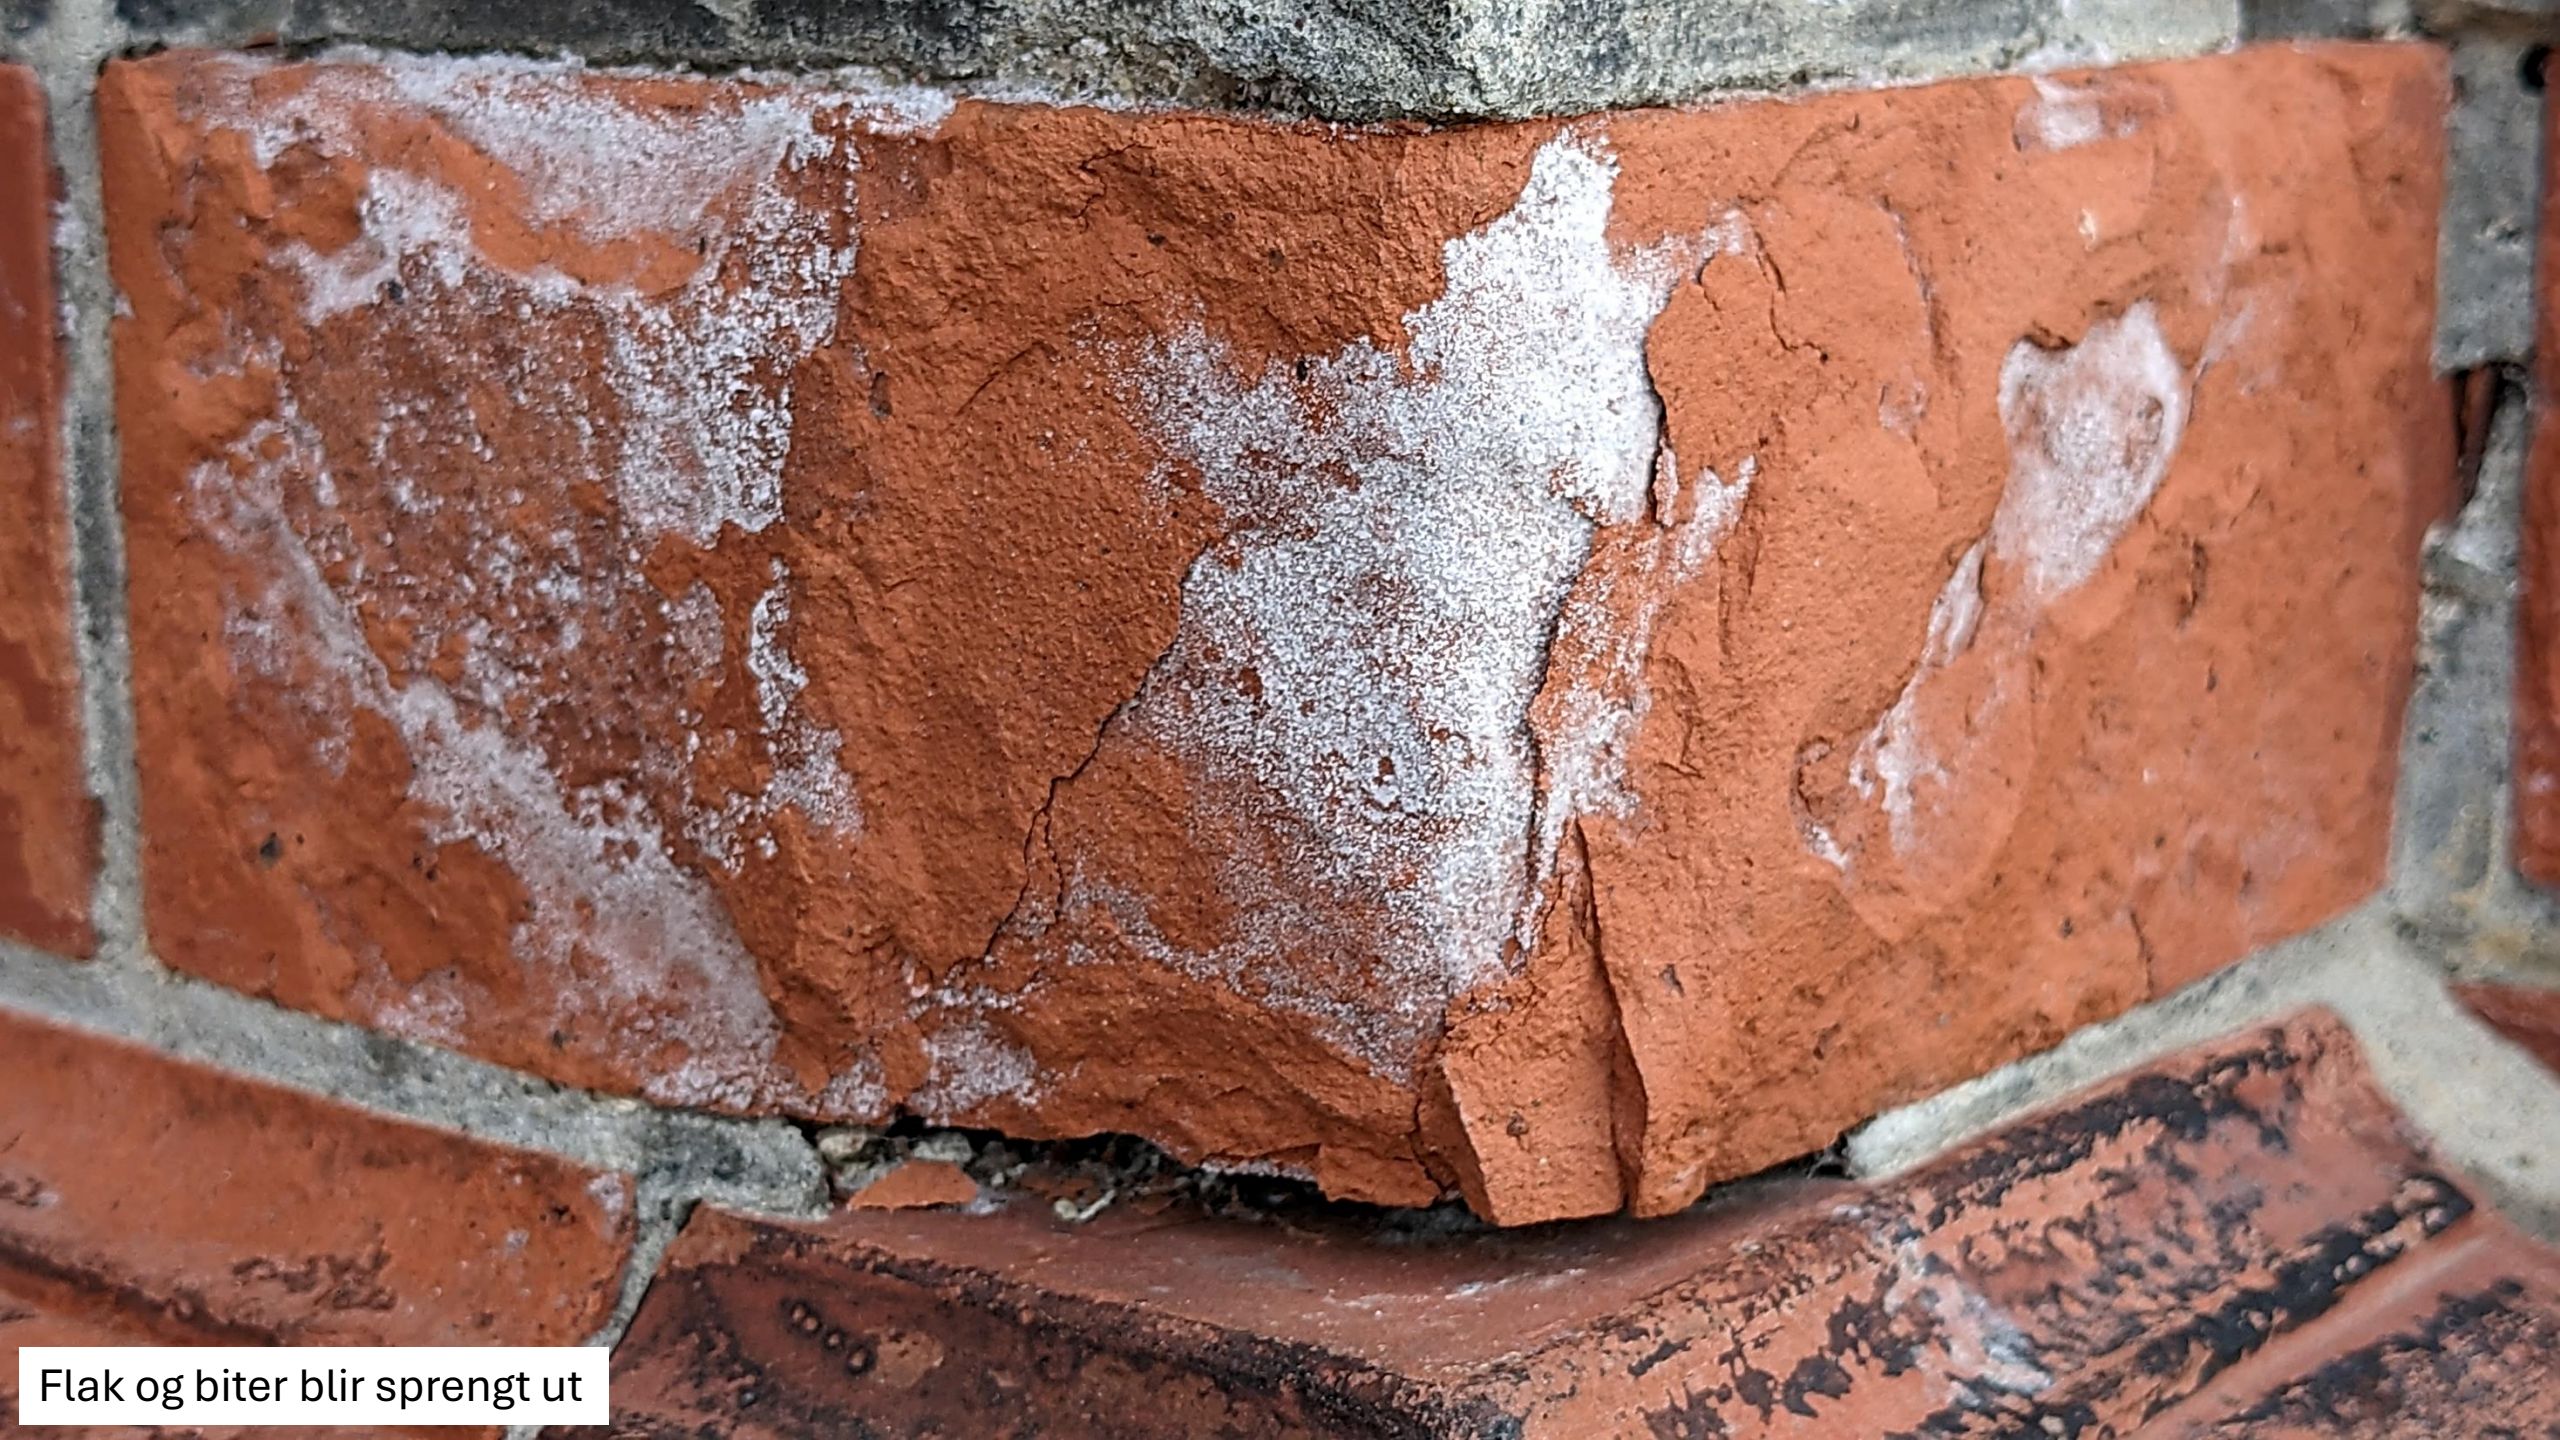
Ingen  
ytre kilde

Flak og biter blir sprenget ut

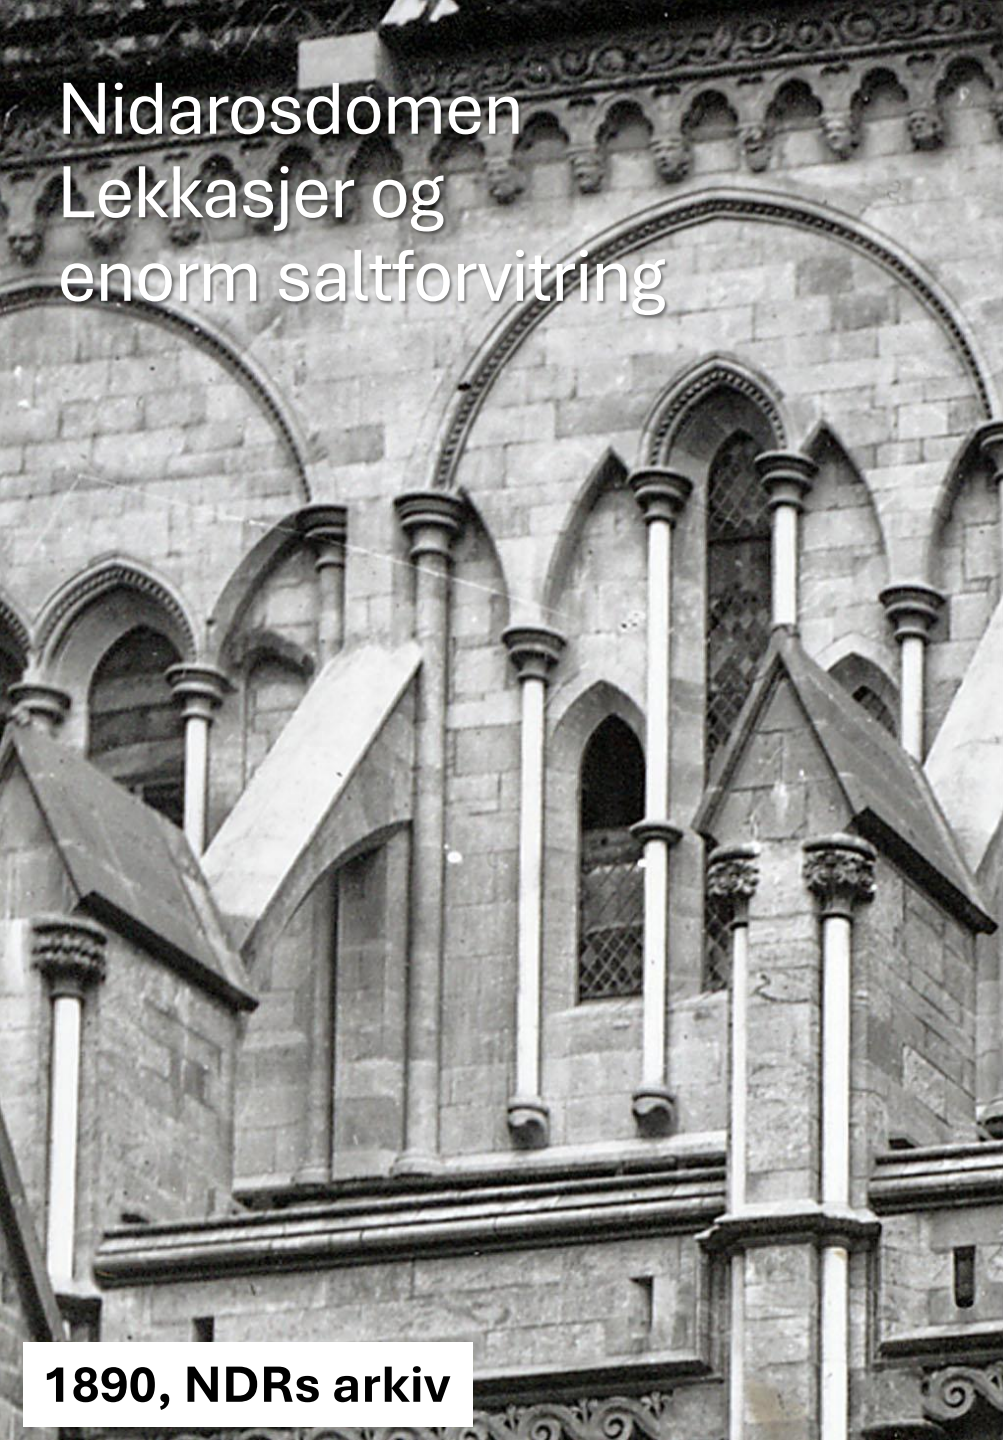
1890, NDRs arkiv

## Lekkasjer og enorm saltforvitring

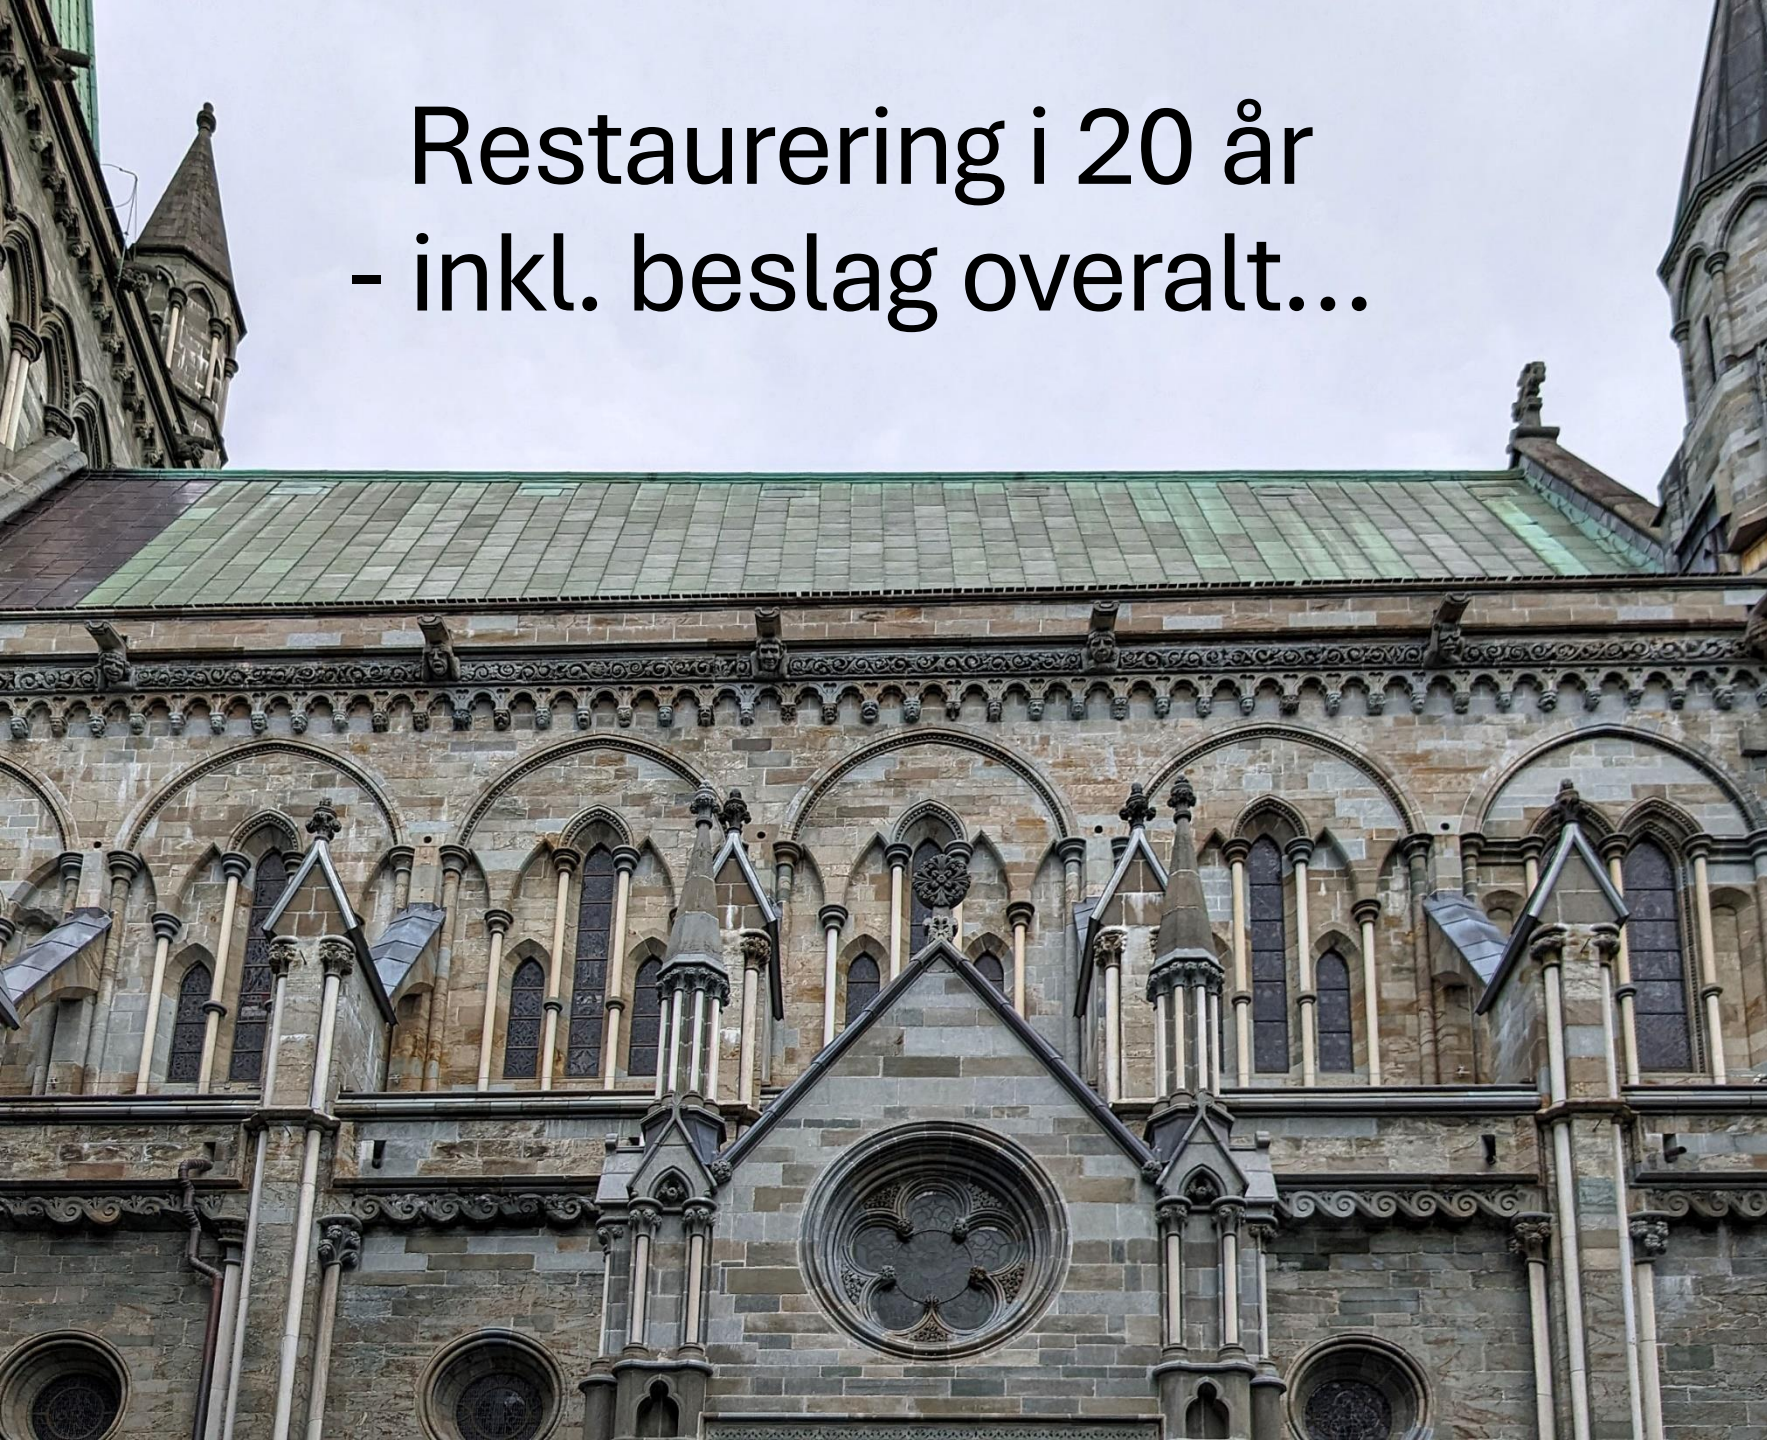
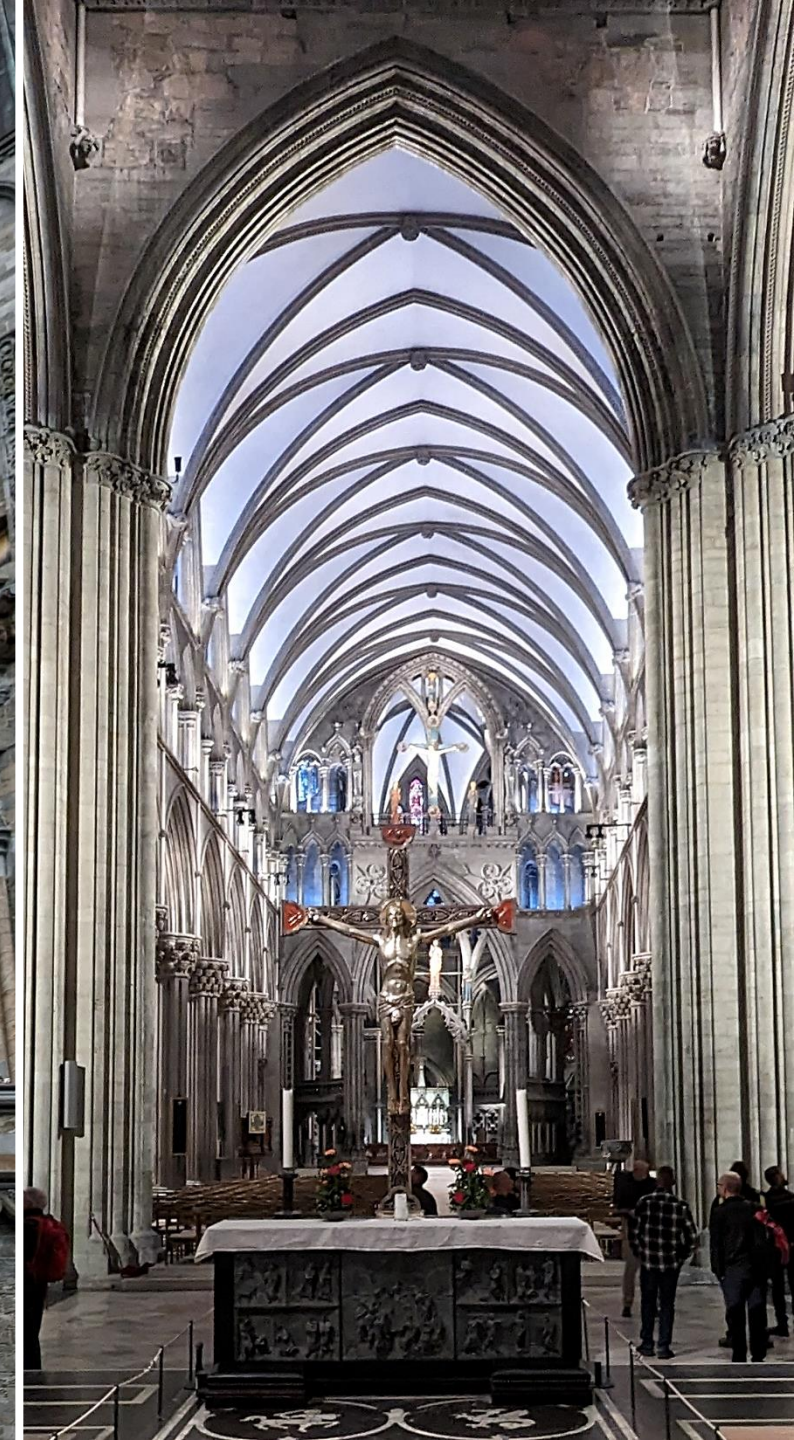
Mariakirken  
lekkasjer før  
langvarig  
restaurering

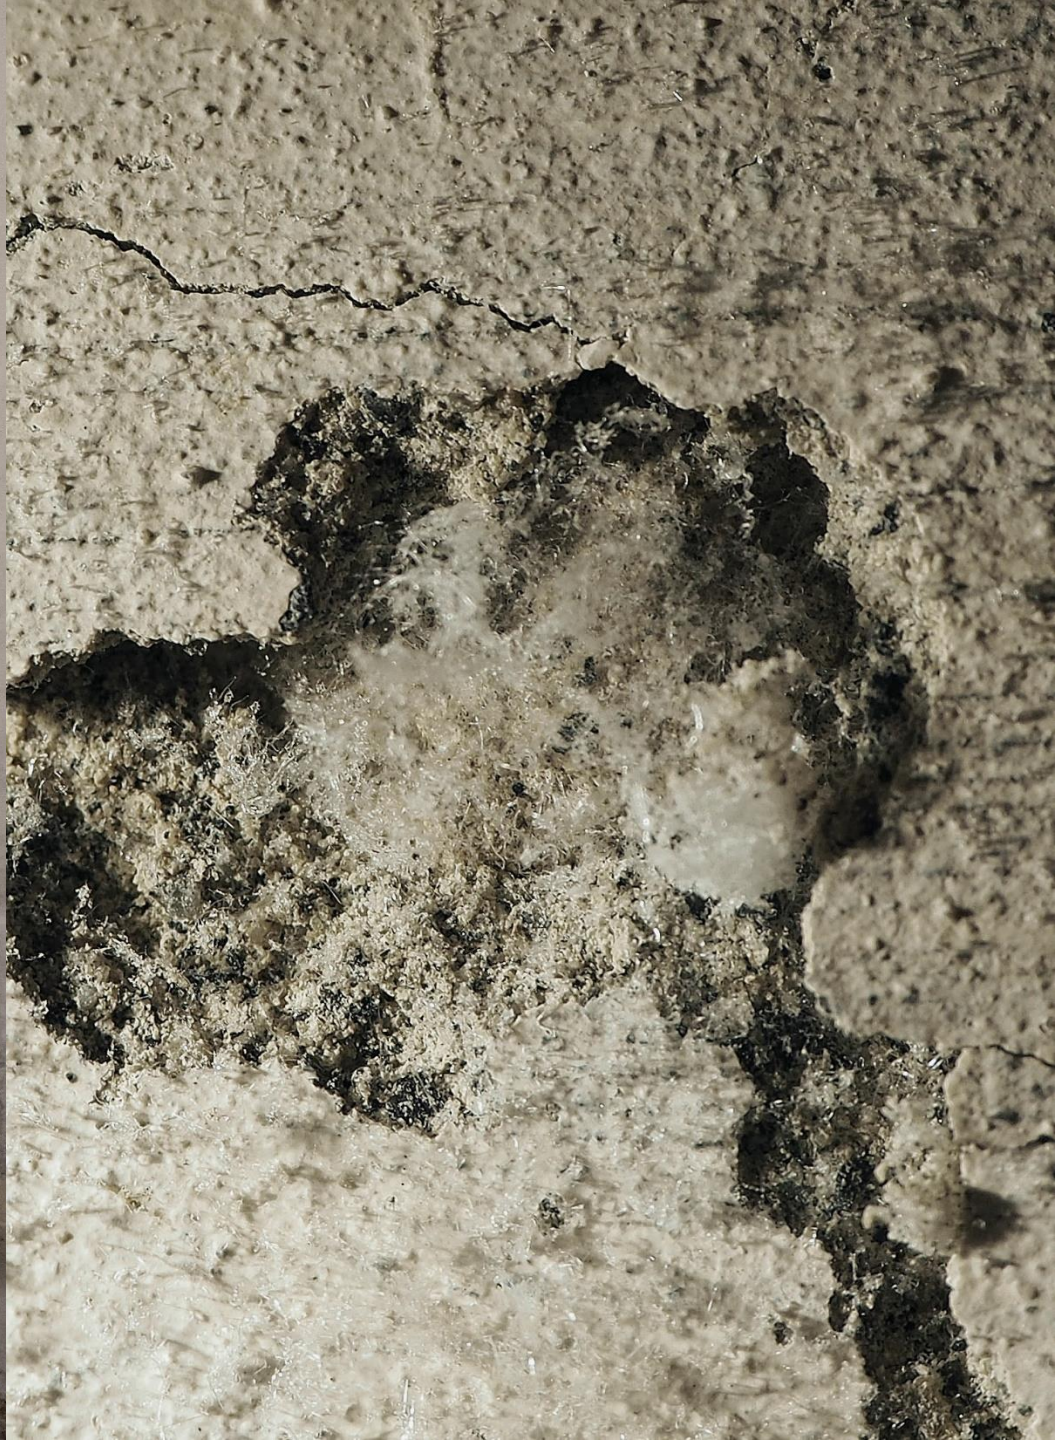
Lepramuseet  
St. Jørgen hospital  
Oppstigende fukt
