# En portal er en del av bygningen!

## Fra skadeforståelse til konserveringsplan.

Per Storemyr

Archaeology & Conservation Services

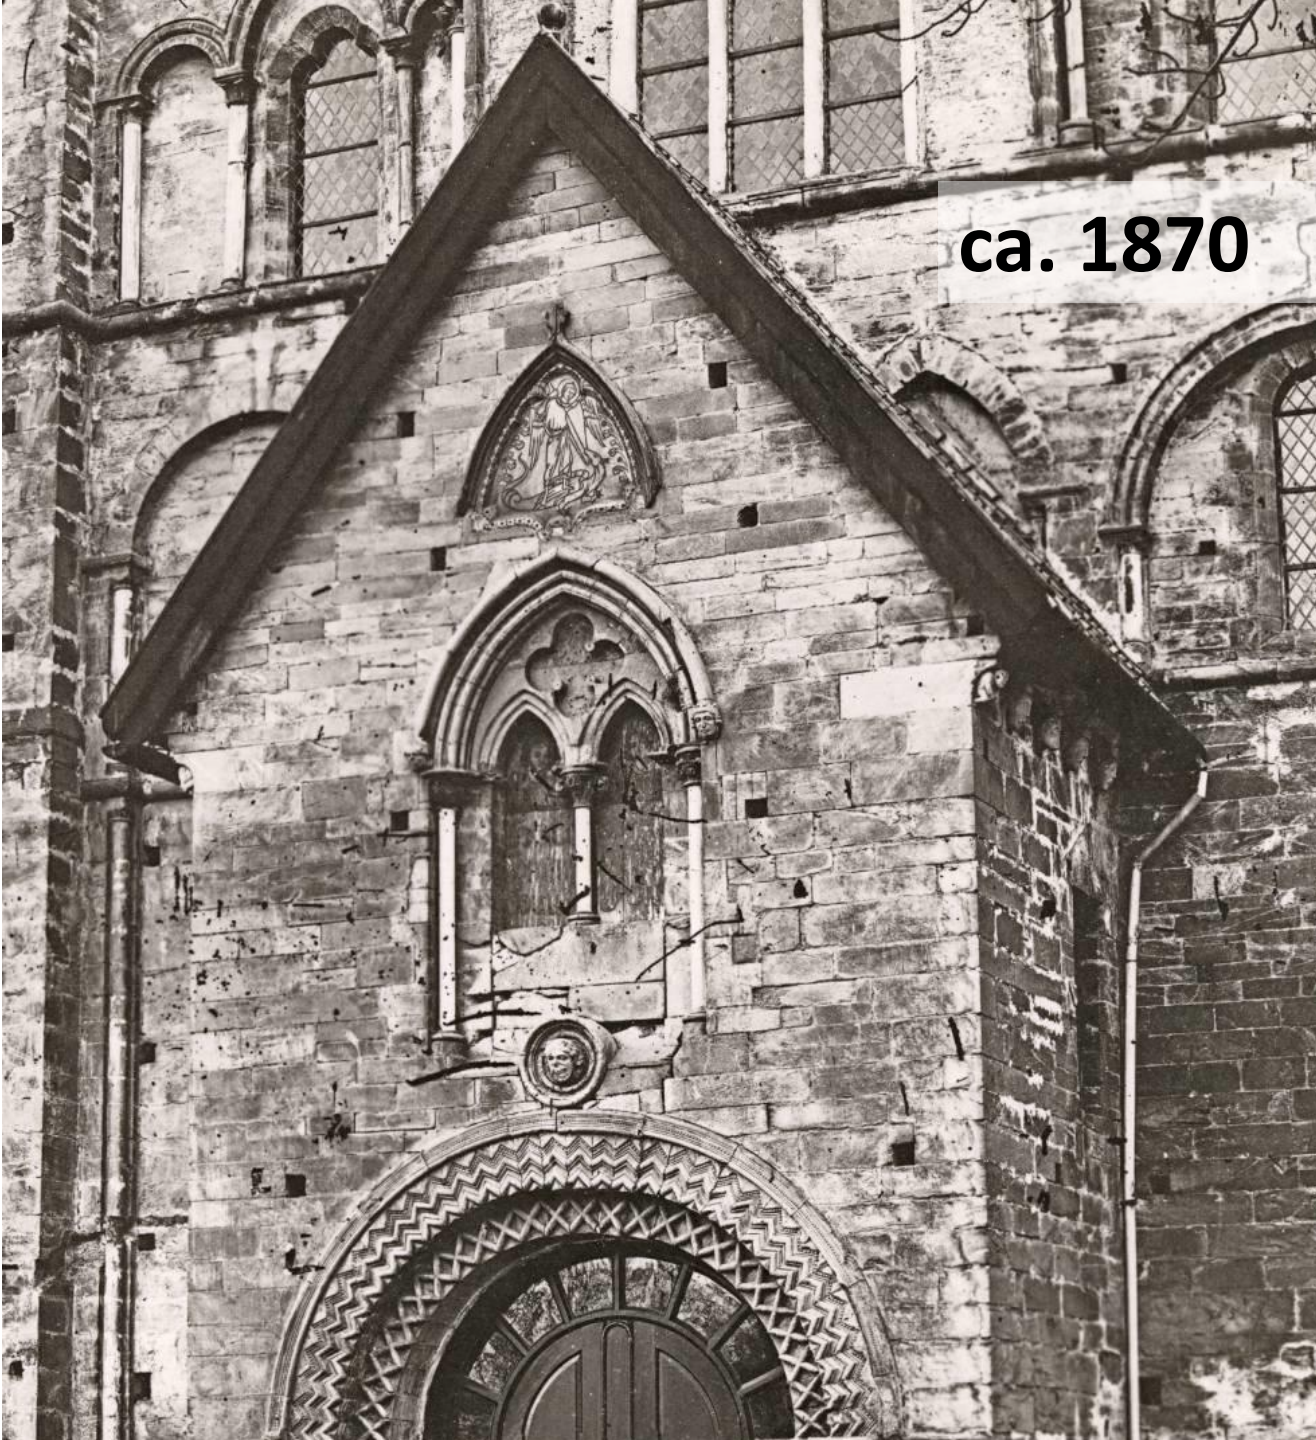
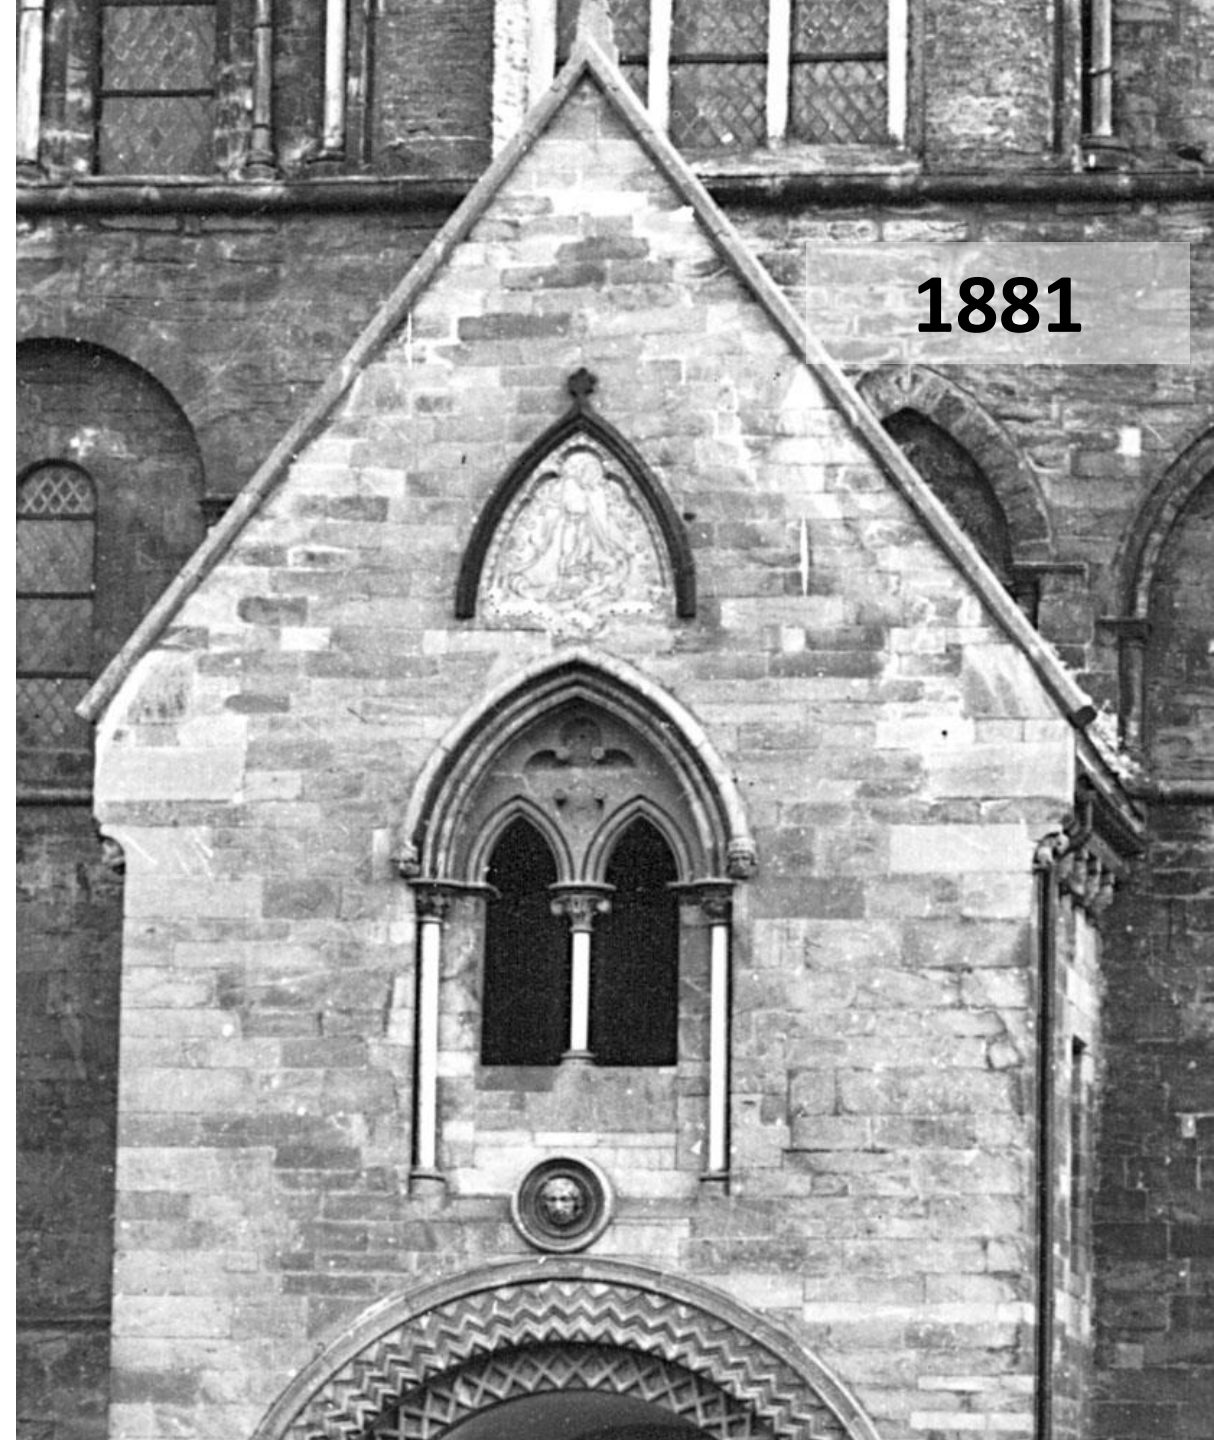
Taket beskyttet skulpturen

Luftforurensningen gikk opp – og gikk ned

Dårlig grytdalstein ble benyttet over skulptur

Endre taket, beskytte skulpturen!

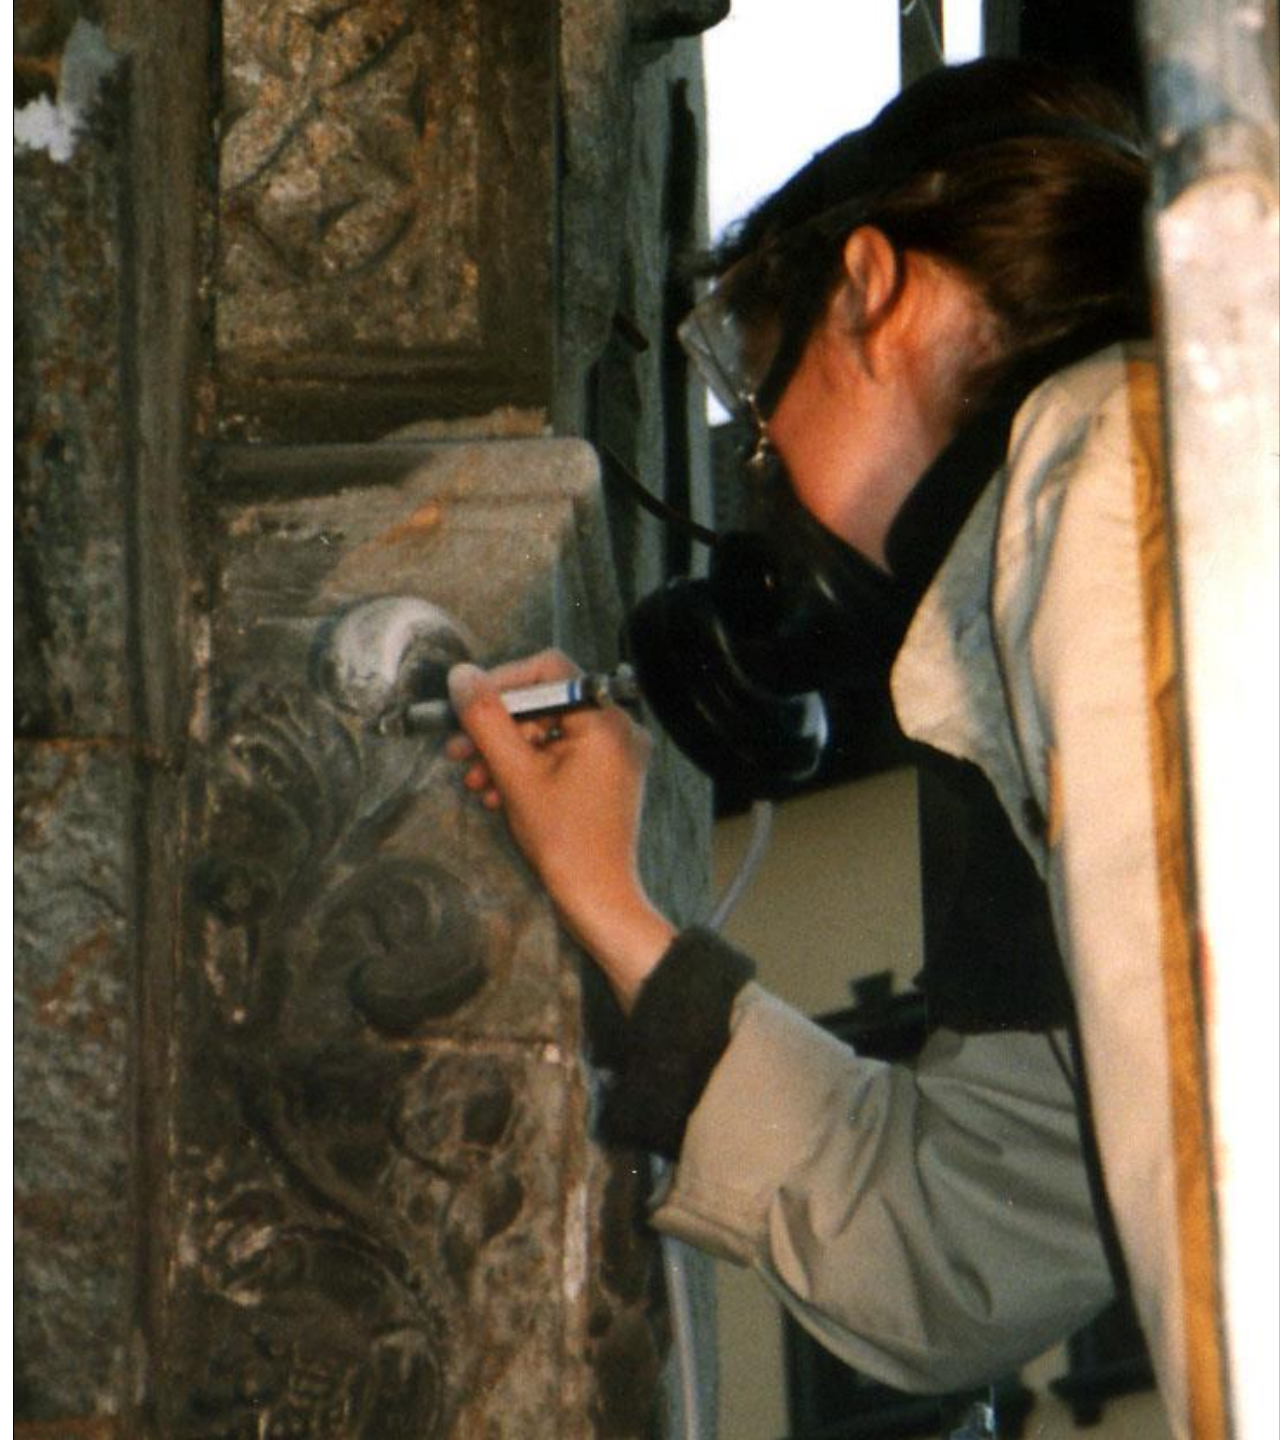
# Korskirken Nordportal

En mengde tiltak gjennom 300 år av direkte relevans til forståelse av forvitring

Portalen var mye bedre beskyttet mot nedbør fra 1632 til 1866

Den var preget av mye luftforurensning for 100 år siden

- Hindre vannavrenning fra vinduet (bygging av beskyttende tak)
- Utbedring av blybeslag på arkitravene
- Rensing av portalen med metoder som ikke ødelegger malingfragmentene
- Passivisering/fjerning av rustende jern
- Utbedring av fugesystem og utfylling/liming av sprekker
- Konsolidering av stein?

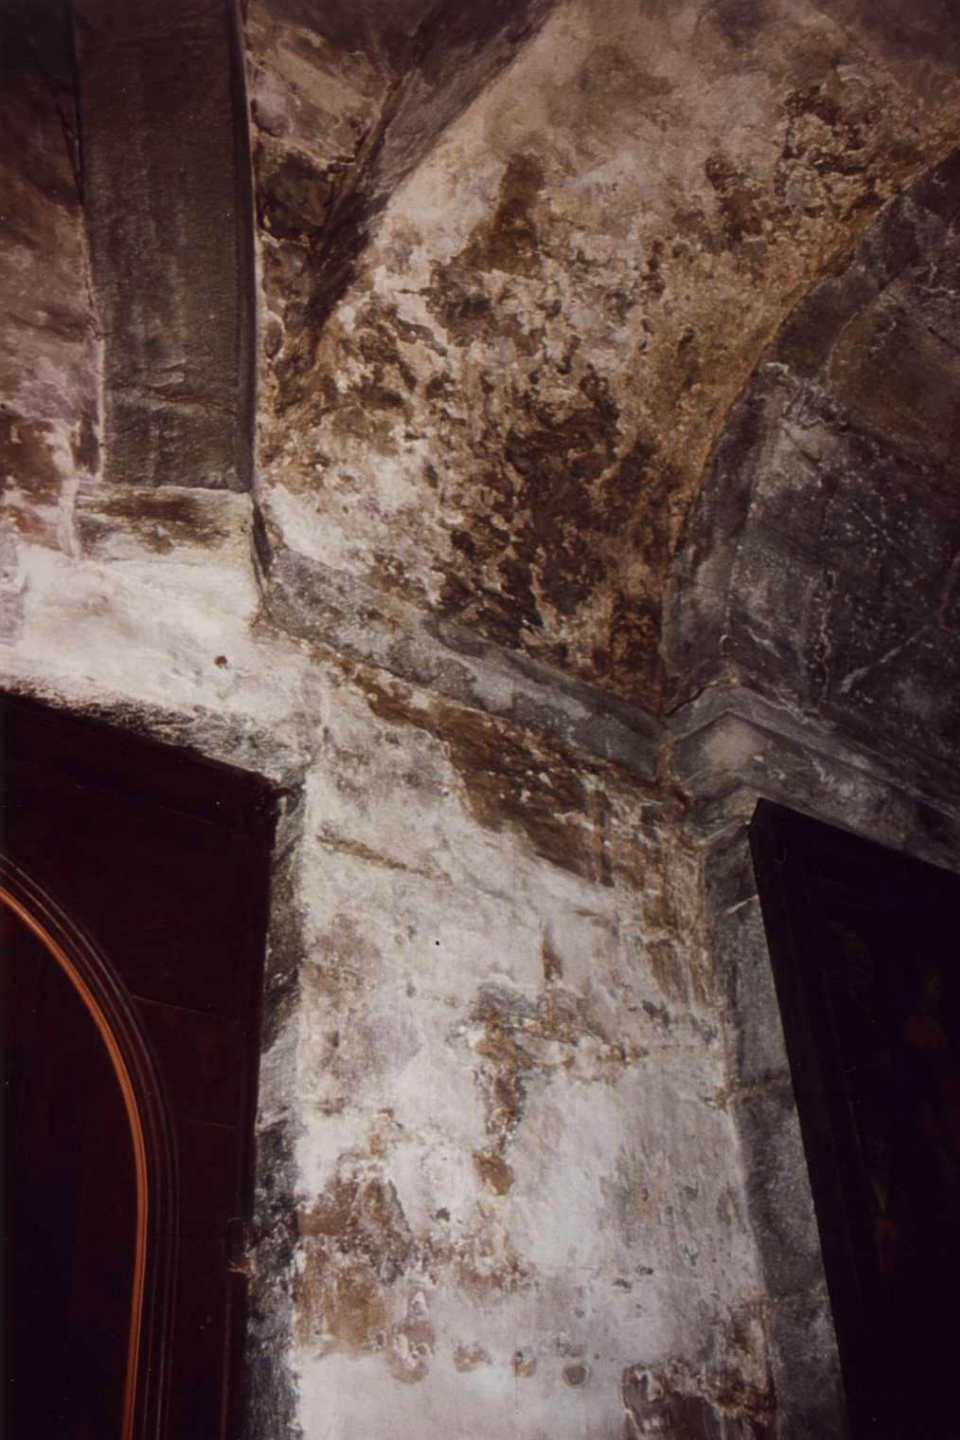
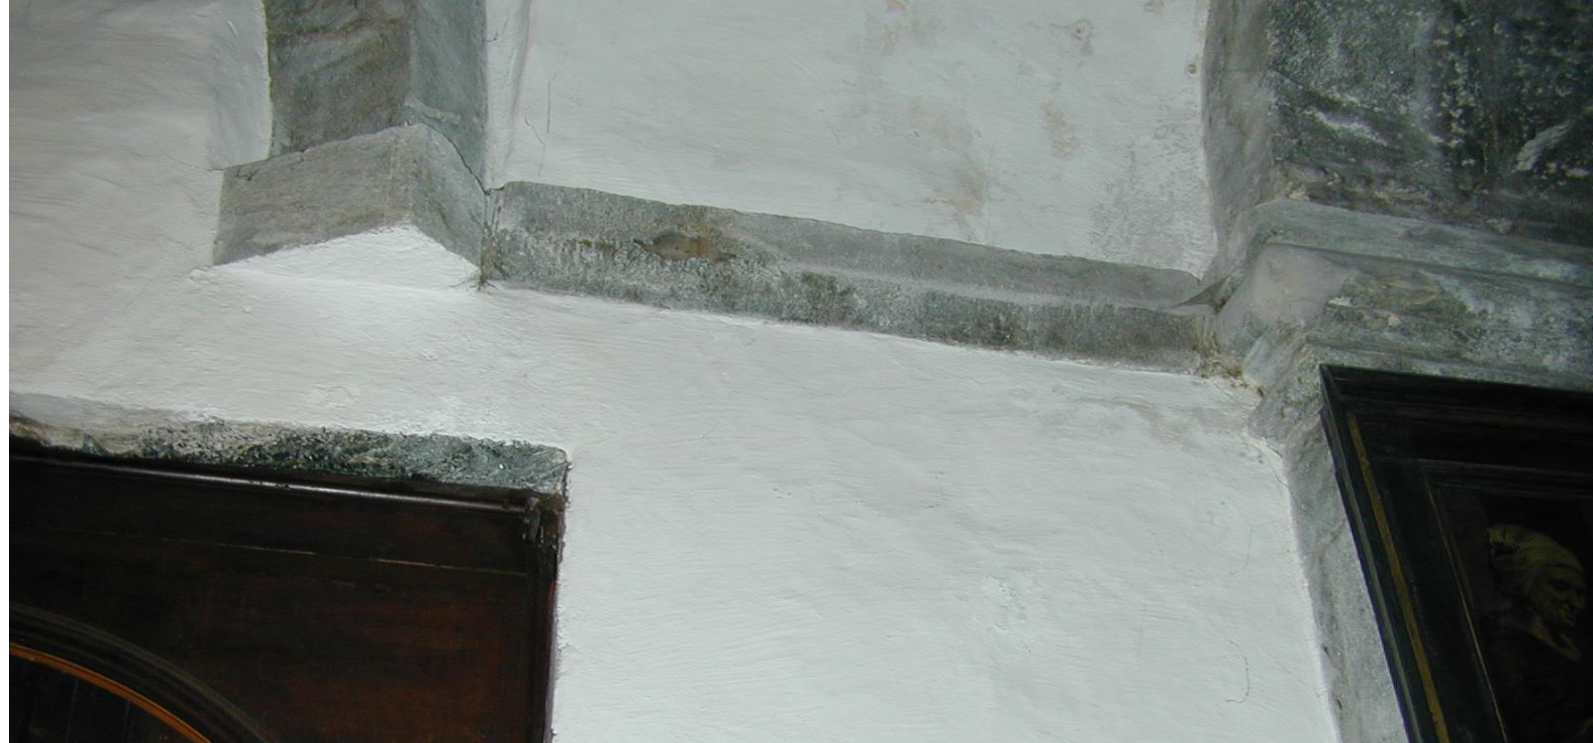
Mariakirken Bergen - søndre sideskip innvendig  
Kartlegging av materialer og skader

Utført av Per Storemyr 1992, tegnet i 1999

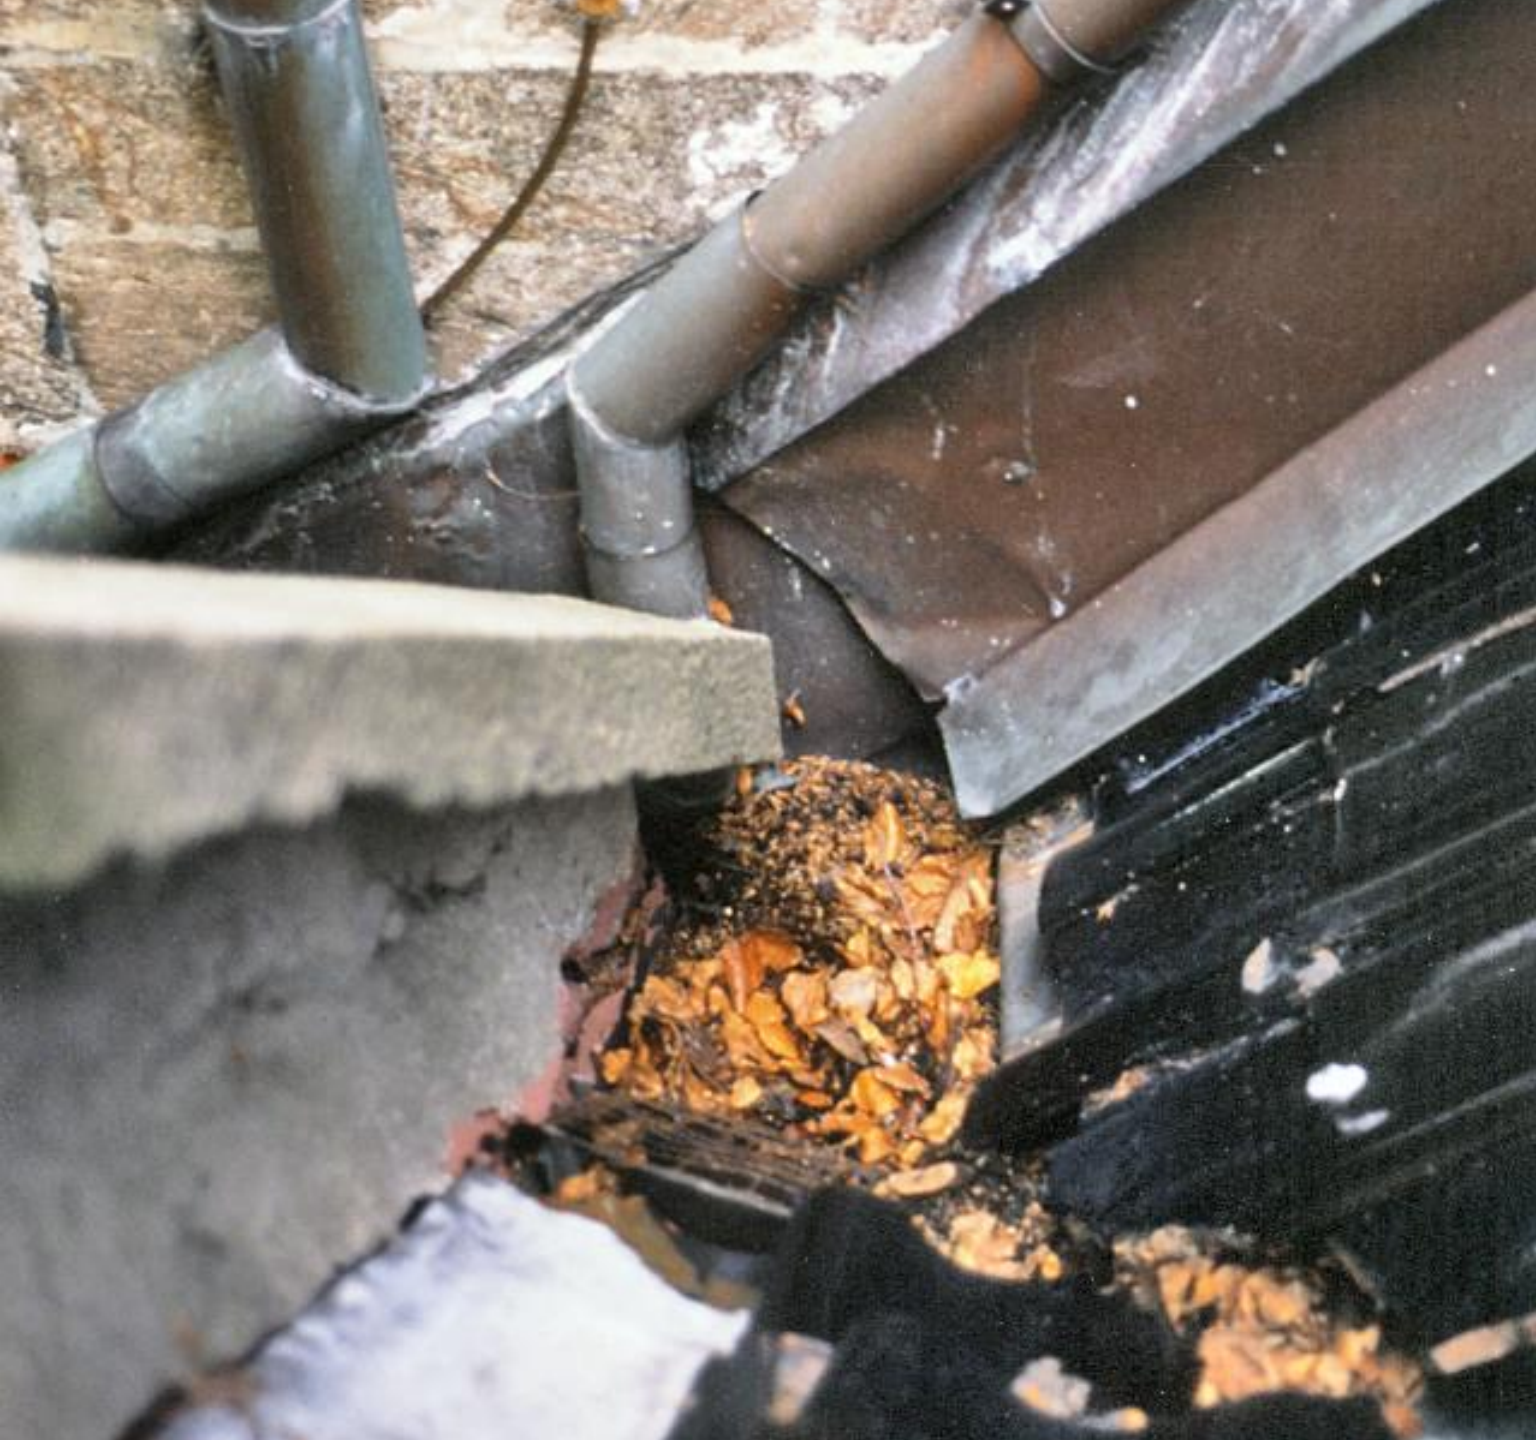
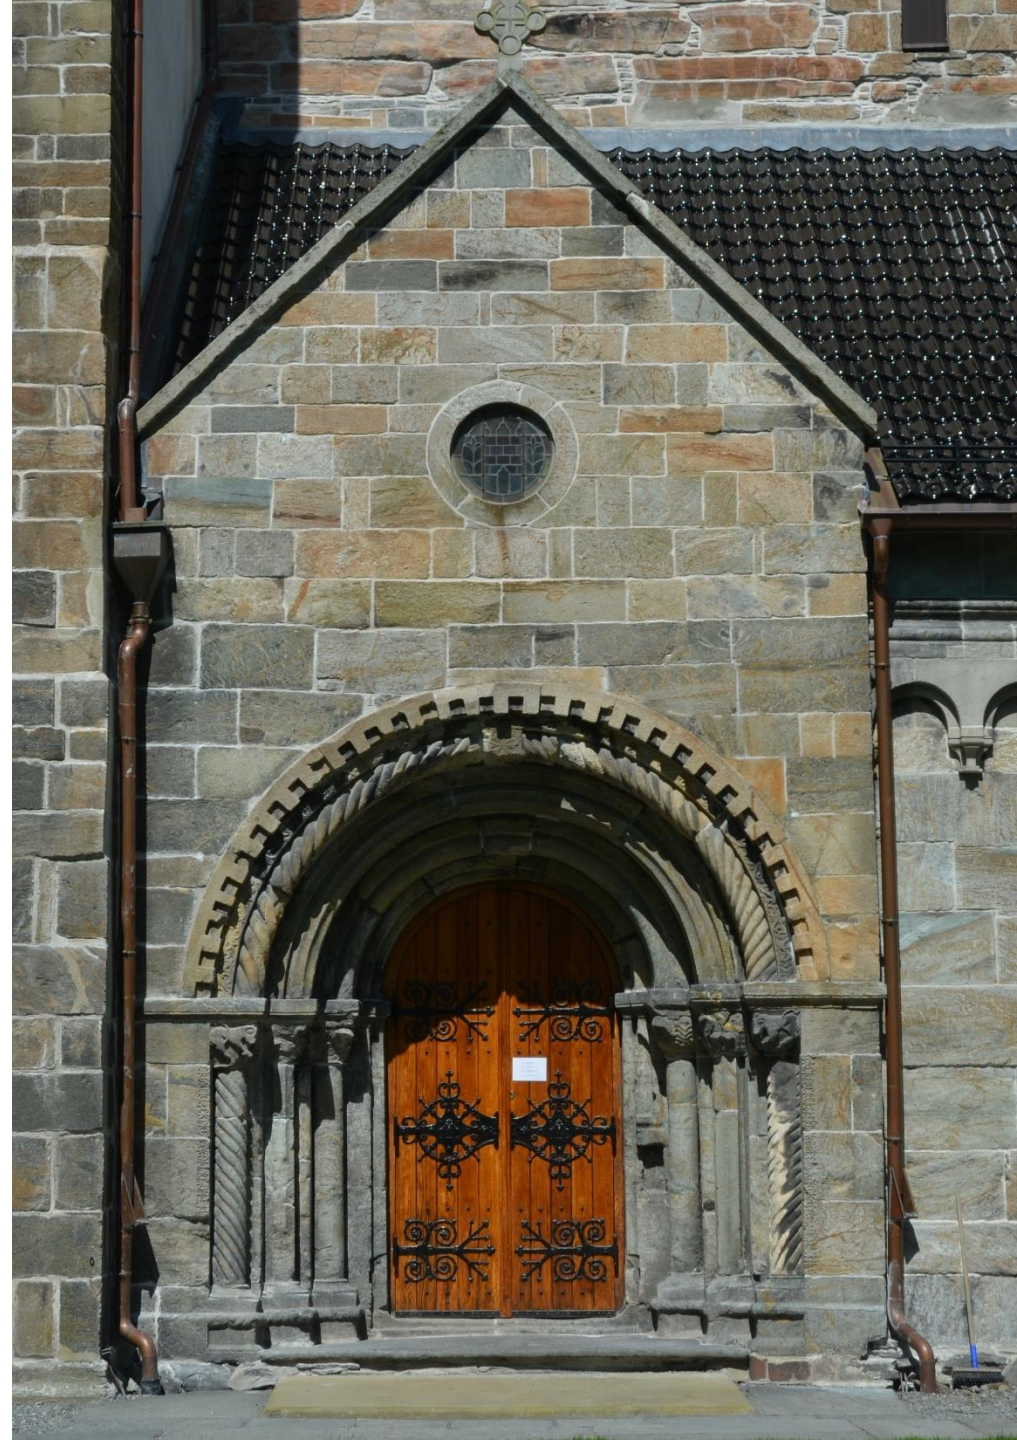
# Mariakirken Bergen

Situasjonsskisse i regnvær 22.7.1992

Takrenner
-

Avrenning/lekkasjer
-

Mest forvitret område på portalen

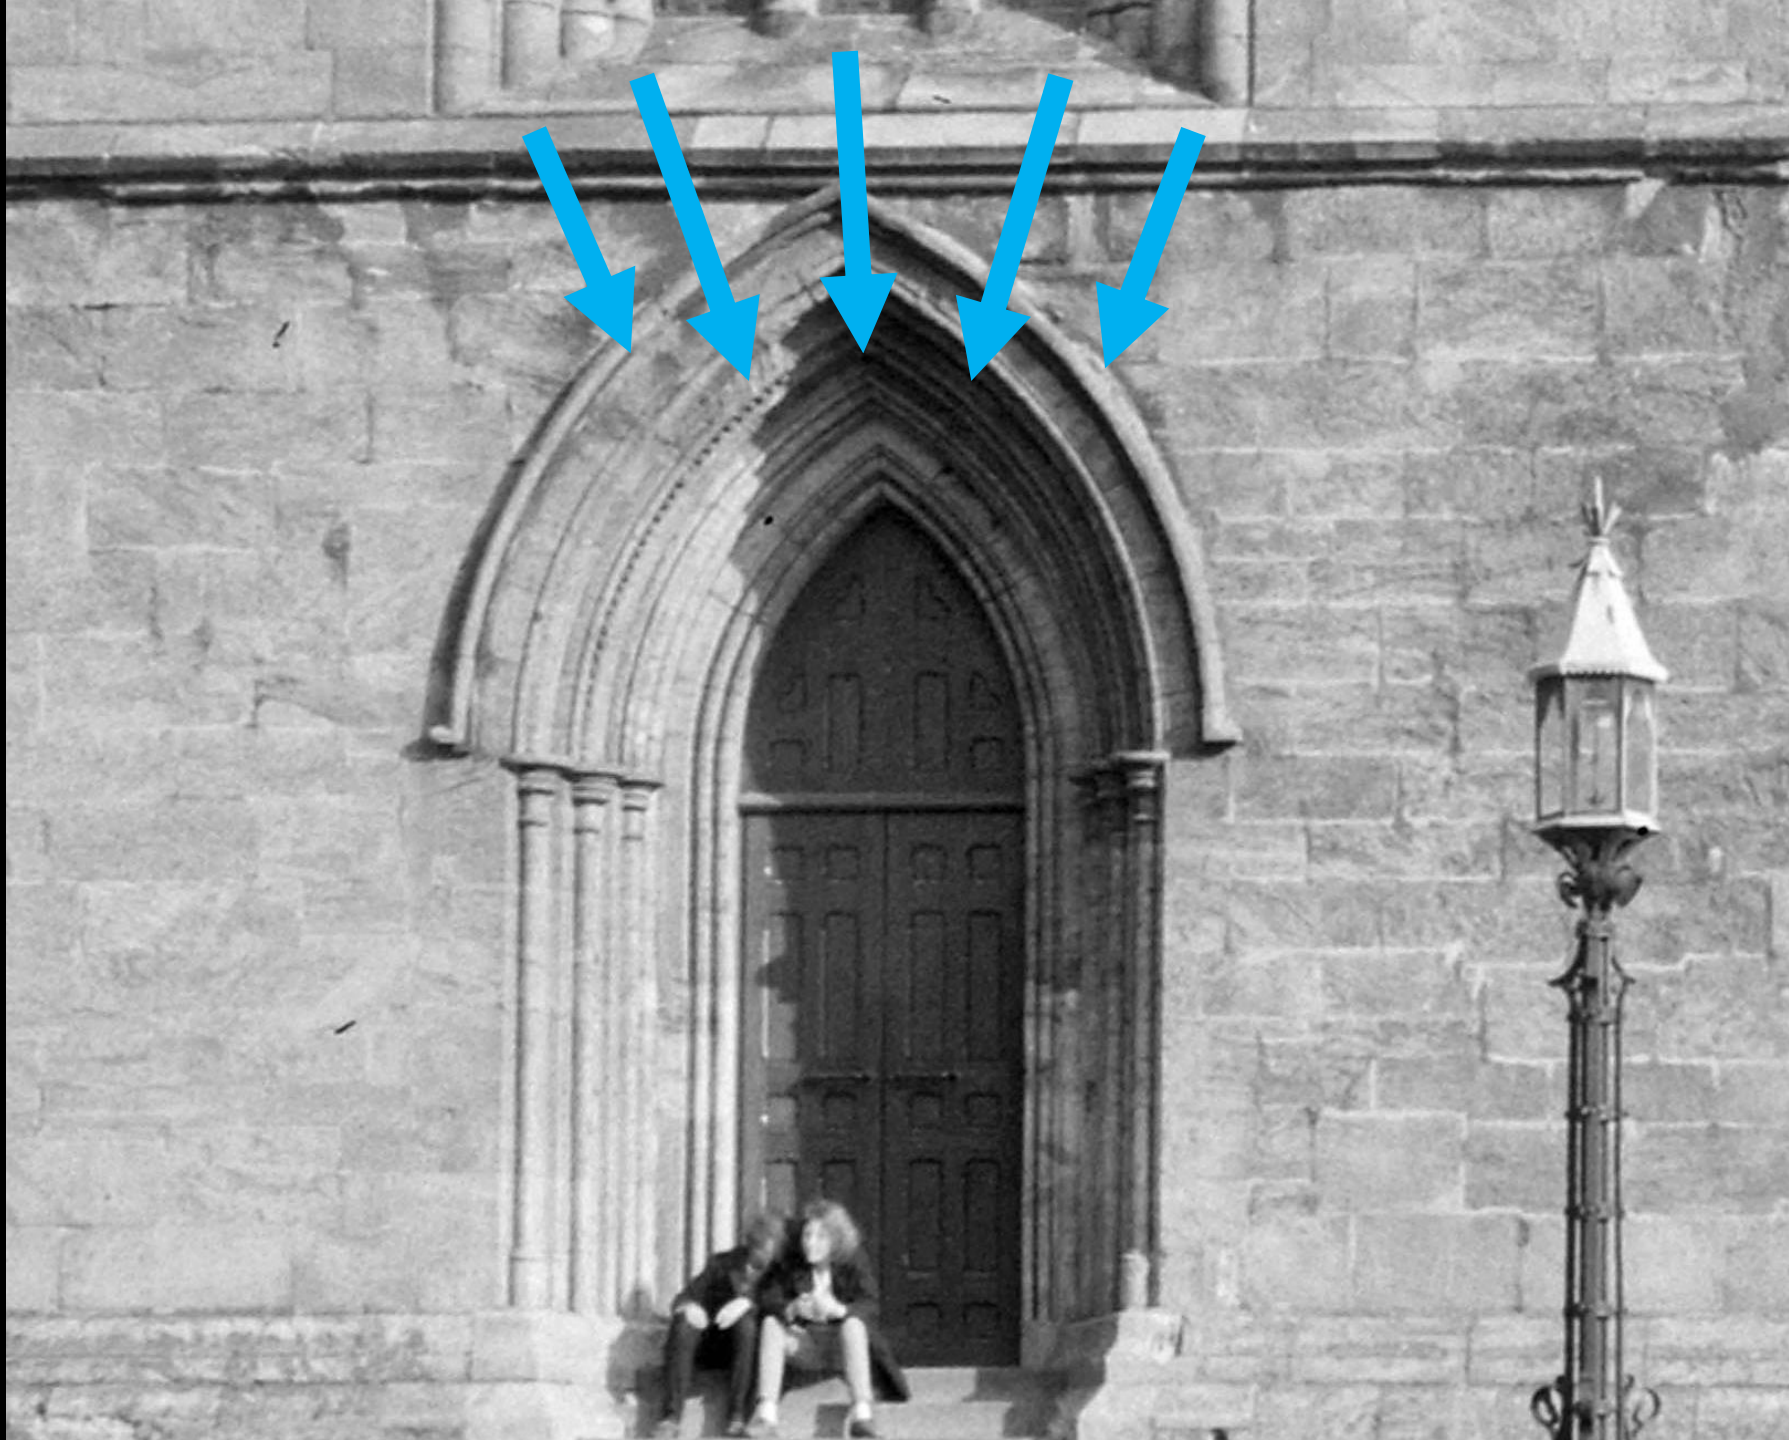
Norges mest  
autentiske portal.  
Ikke en stein er  
skiftet ut.
