# Klosterruinene på Selja - steinbrudd, forvitring og dokumentasjon 2010

**Klosterruinene på Selja -  
steinbrudd, forvitring og  
dokumentasjon**

Rapport:  
2010\_NO\_Selja\_stein\_forvitring\_dokumentasjon  
27 desember 2010

Oppdragsgiver:  
Riksantikvarens ruinprosjekt og  
Selje Kommune  
v/ utførende entreprenør  
Bakken & Magnussen AS  
Mellomila 40  
N-7018 Trondheim

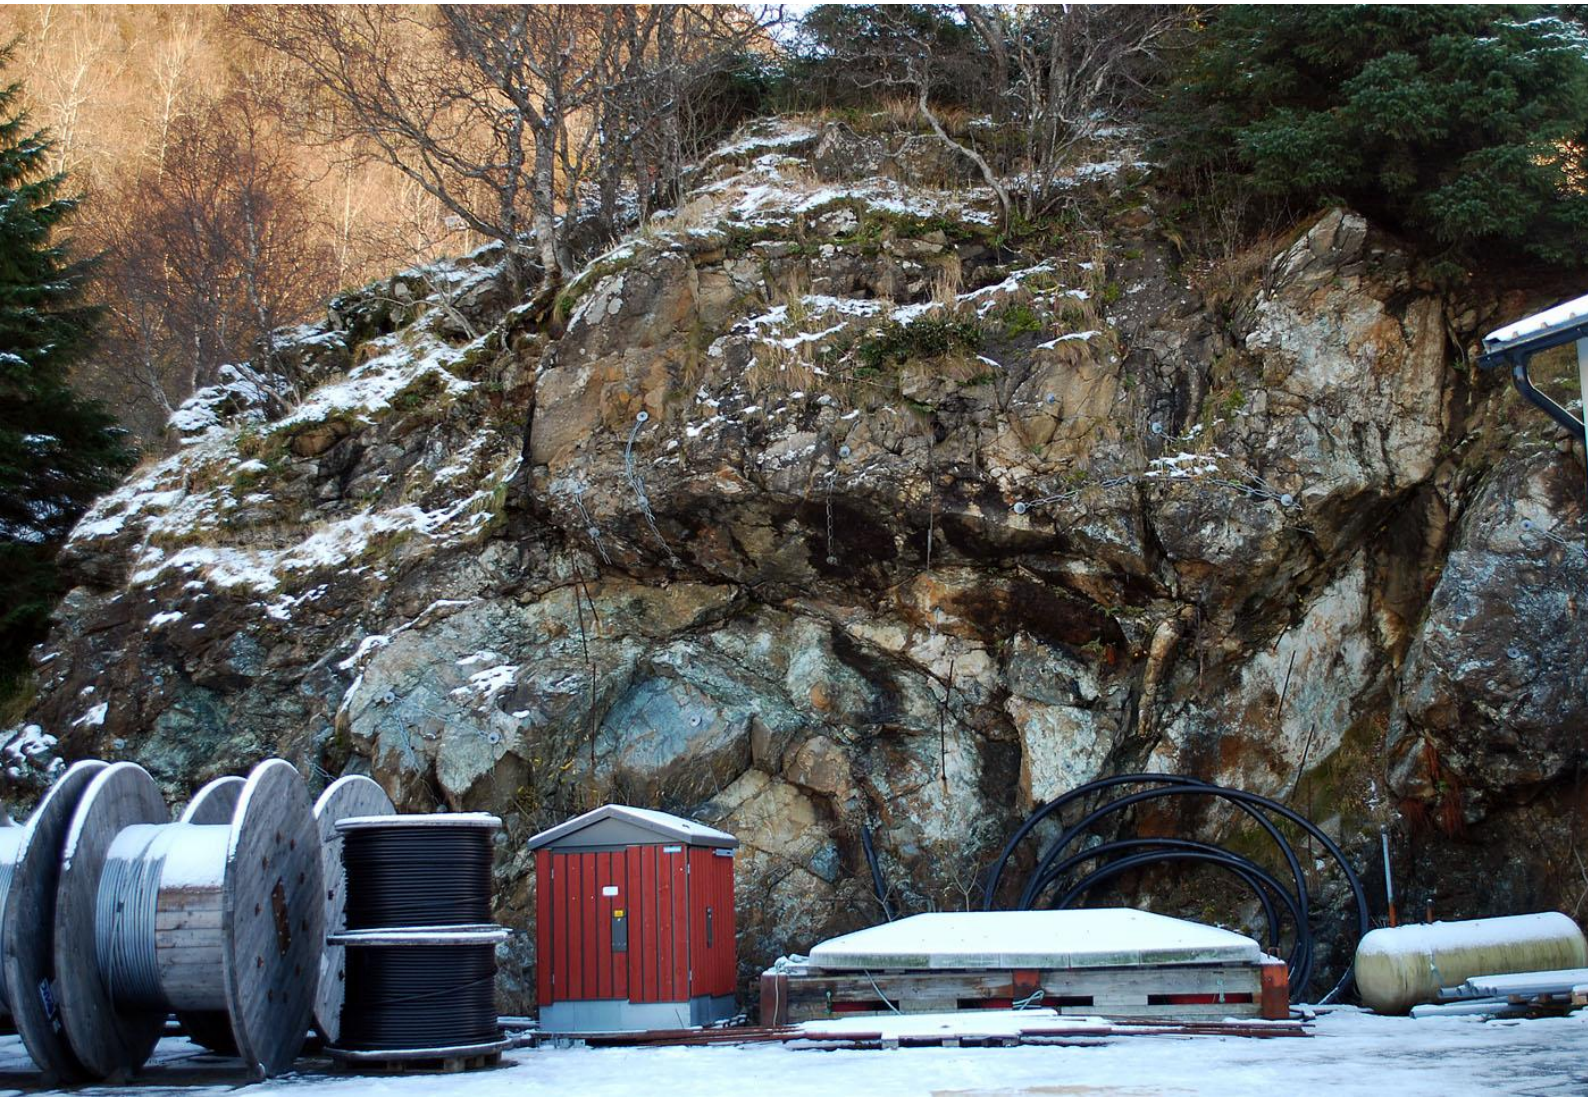
Figur 7: Den største skrenten i olivinsteinens utgående i Deknepollen. Steinen er meget oppsprukket og mange sikringstiltak har vært nødvendige i den senere tid.

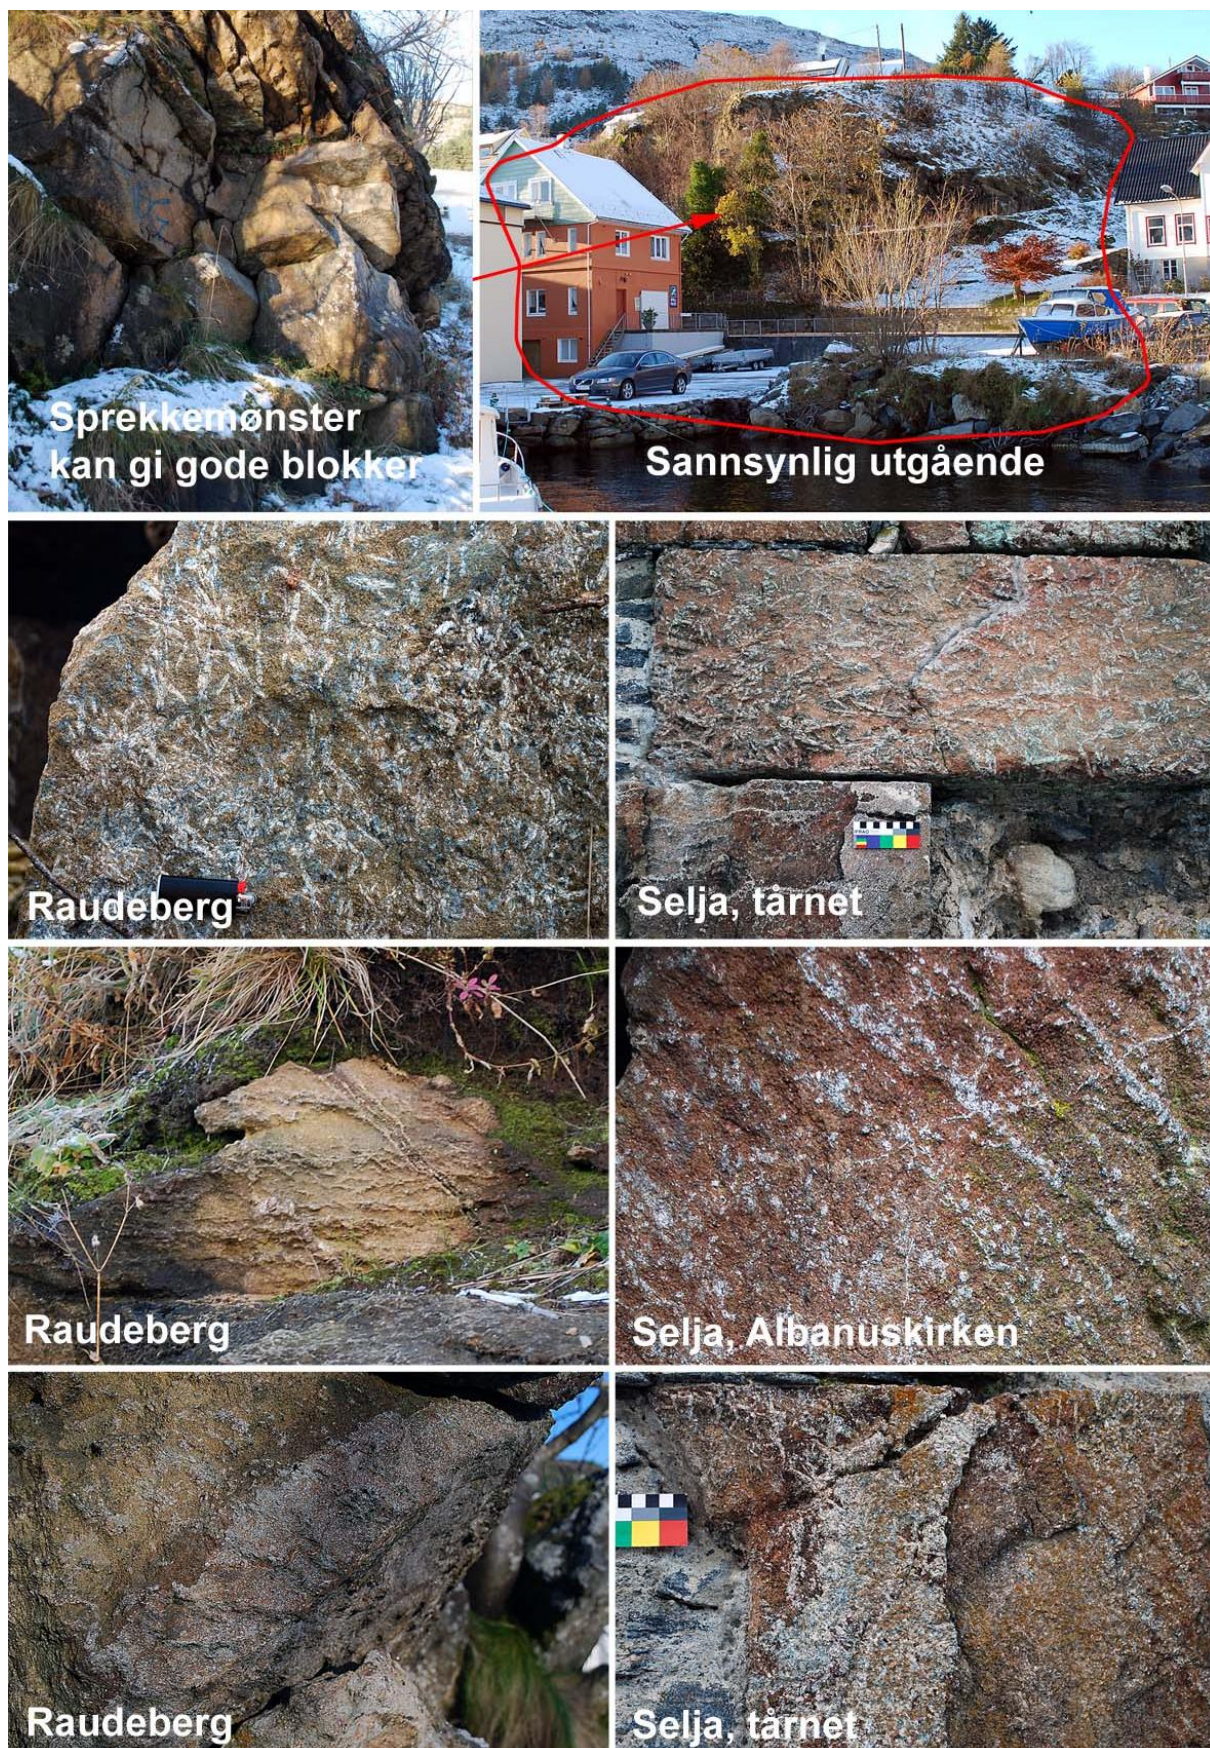
Forekomsten i Skarevika (Figur 8) er imidlertid interessant da det her er stein som har store likheter med steinene på Selja. Vi finner de karakteristiske magnesitt/talk-årene, "rosettene" og ikke minst er forekomsten vesentlig mindre oppsprukket enn Deknepollen. Oppsprekkingsmønsteret følger et nærmest rektangulært system, noe som ville ha gjort det relativt enkelt å få ut blokker av tilsvarende dimensjoner som på Selja (relativt tynne, ofte lange og høye, se Nybø, 2000).

Figur 10: Olivinsteinforekomsten på Raudeberg med oversikter og detaljbilder av steinen sammenlignet med karakteristiske stein på Selja.

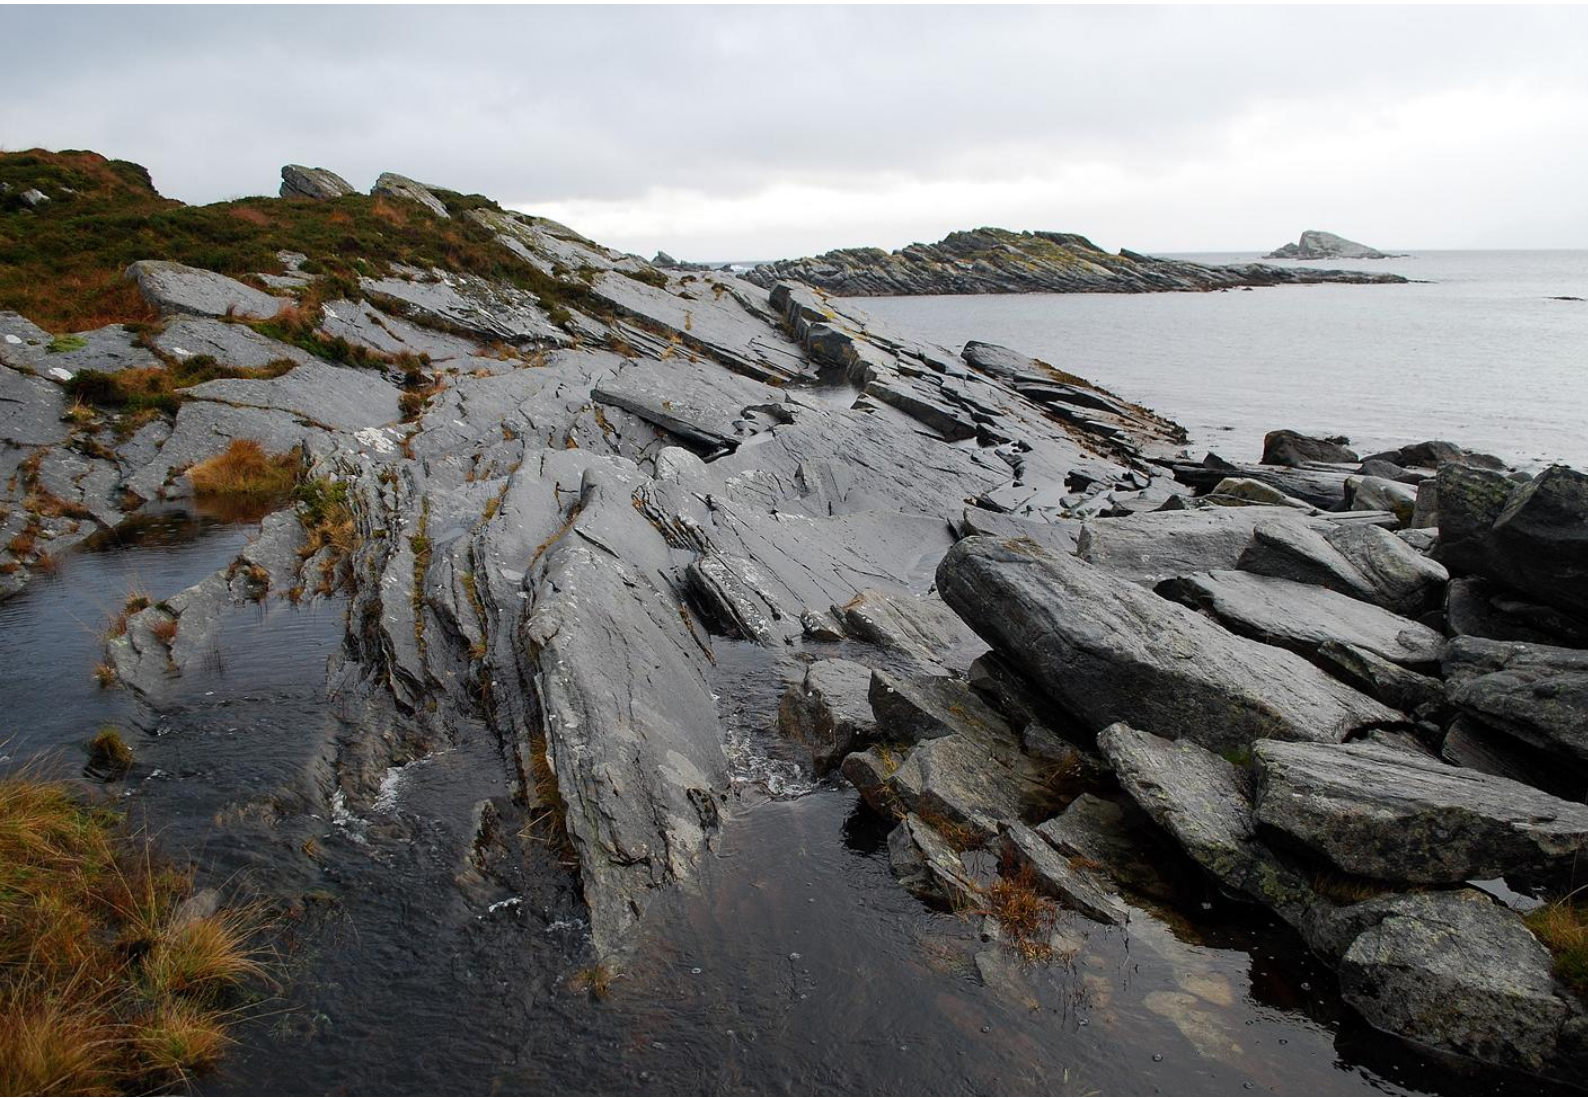
Figur 12: Steinbruddet på S. Klostervågneset. Den beste steinen befinner seg i overkant av bildets midtpunkt.

Etter alt å dømme er det tatt ut flere "lag" med "heller" i deler av steinbruddet (Figur 12). I dag står det igjen flere skarpe steinkanter fra brytningen og det er mange spor etter kiling langs foliasjonen (Figur 13). Det kan se ut til at man har utført ordentlig kiling ved hjelp av forarbeidete, grunne kilehull, men også meisel-lignede redskaper kan ha vært i bruk for enkel kiling uten forarbeid. Tverrsprekker i steinen har blitt utnyttet og de ønskede blokkene har trolig brukket naturlig i bakkant under kileprosessen, evt. ved hjelp av spett- eller brekkjern-lignende verktøy. Vi har ikke funnet sikre spor av kiling på tvers av foliasjonen (kløven).

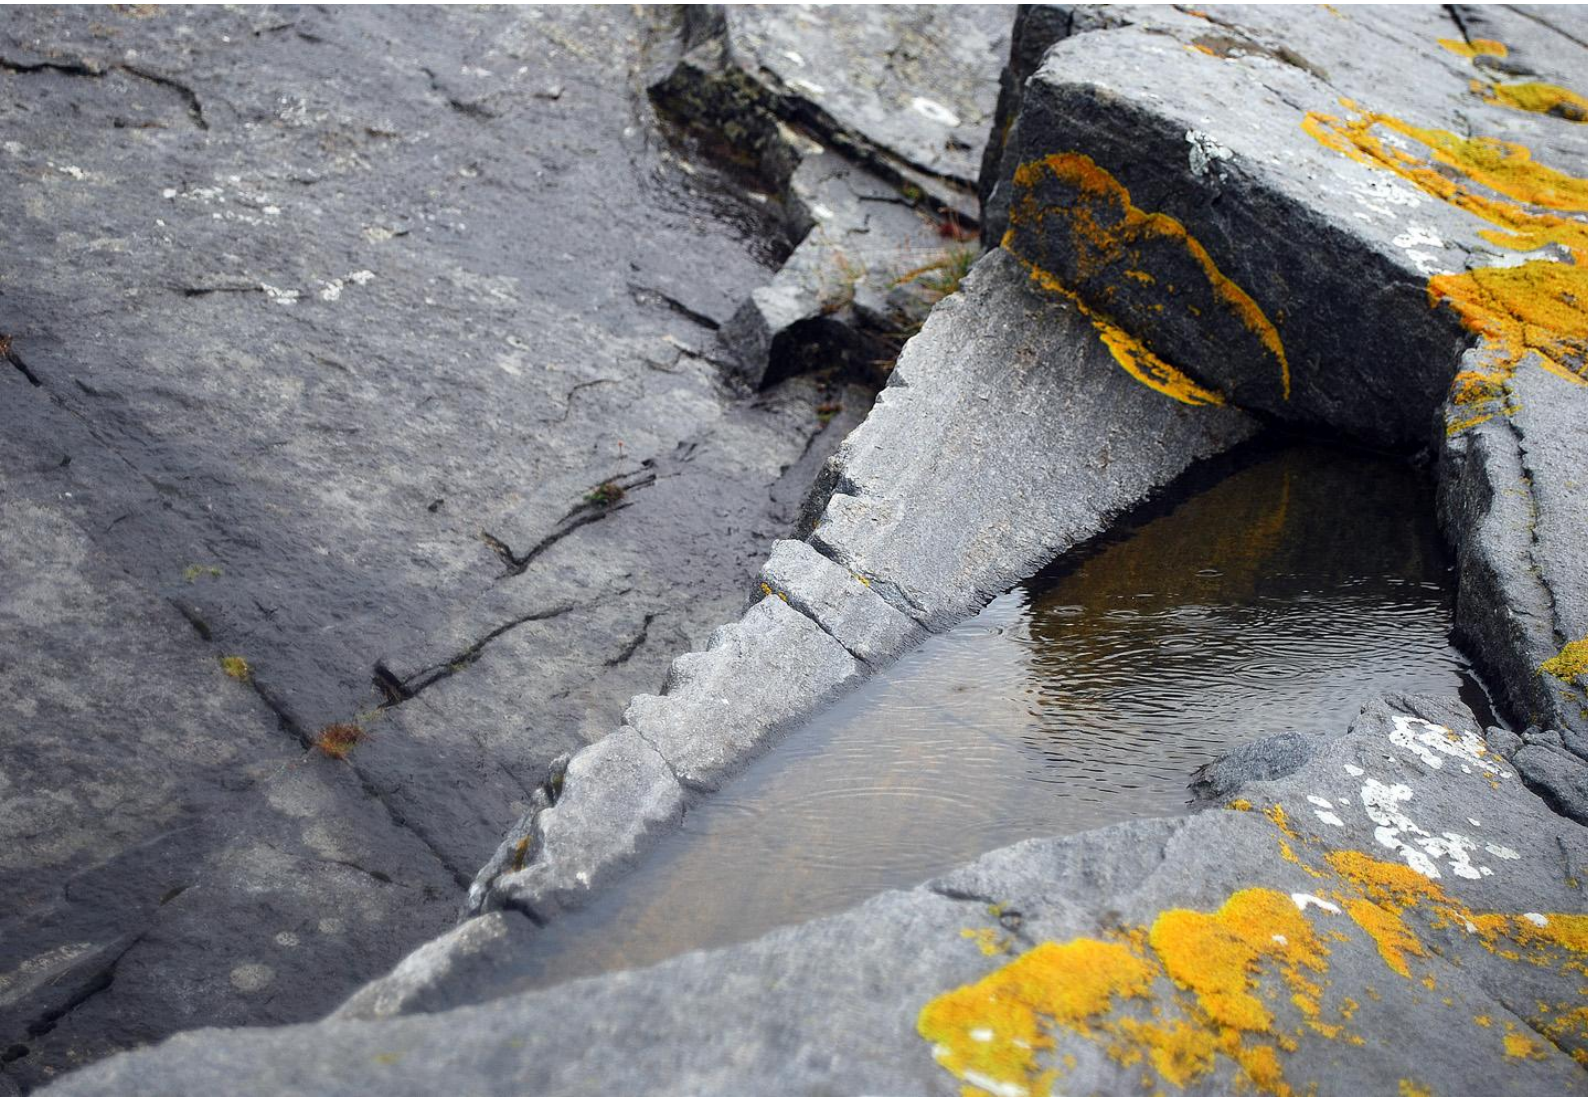
Figur 13: Blokkuttak med flere kilehull ved S. Klostervågneset.

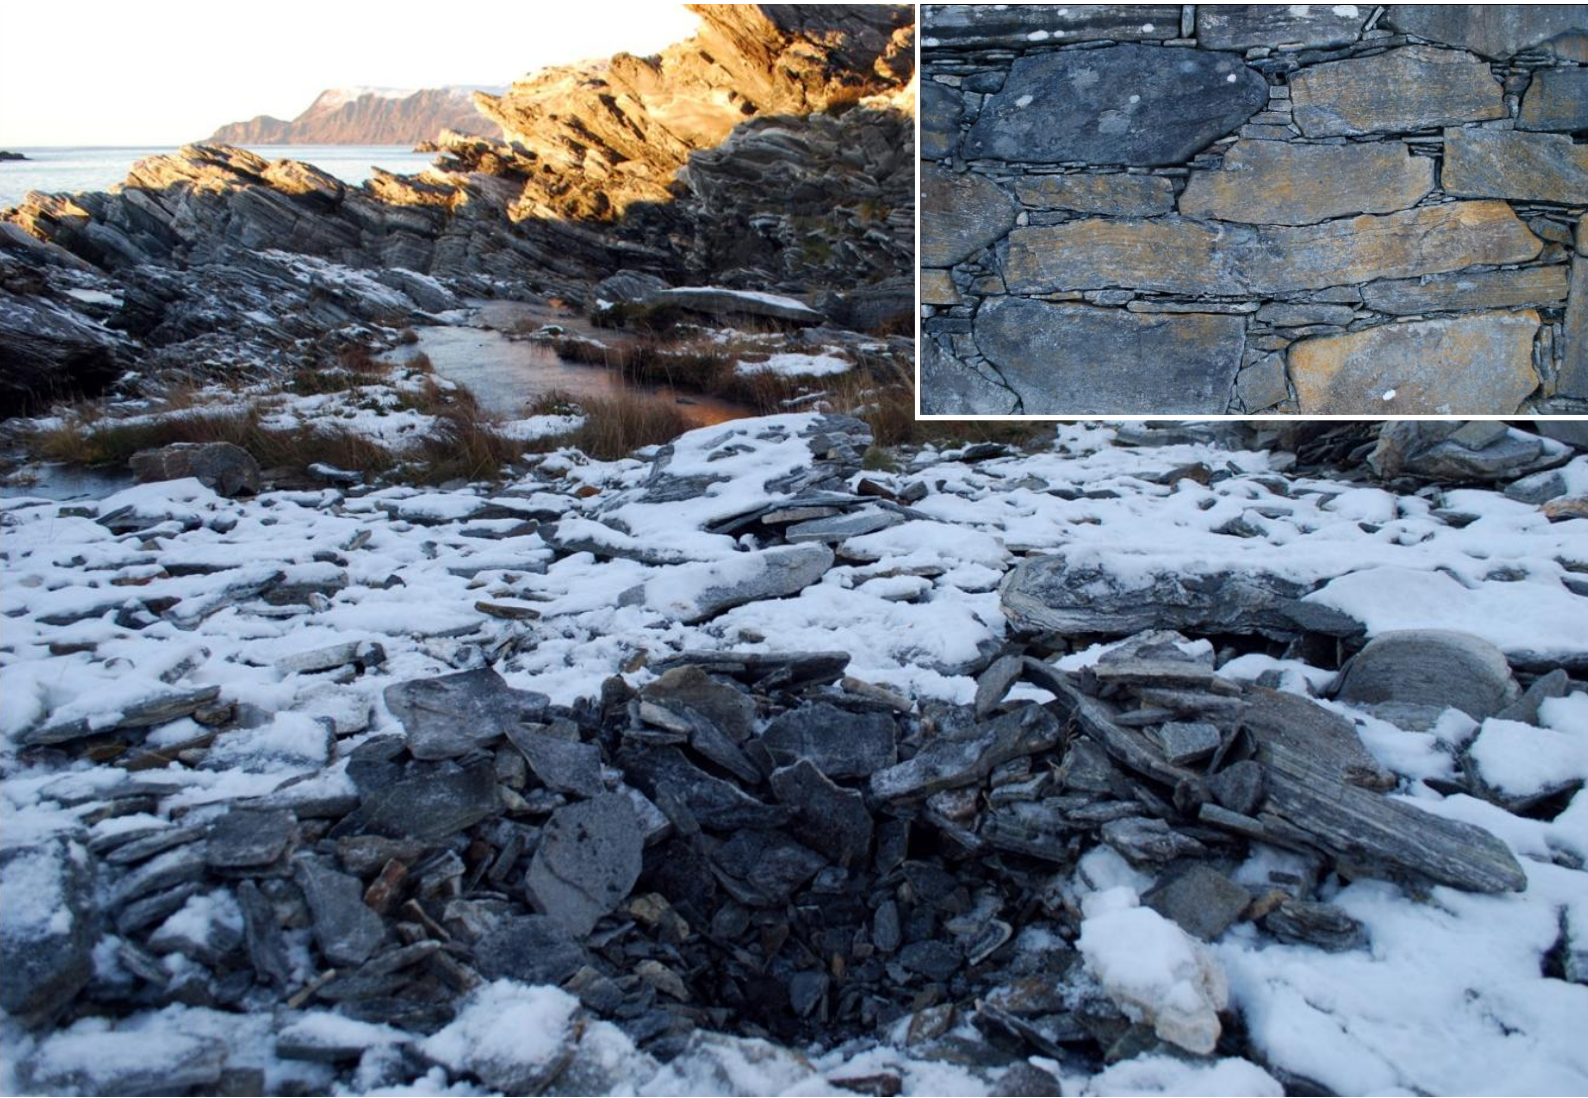
Figur 15: Pinningsteinbruddet i Yksnevik N, produksjonsplassen. Hullet i forgrunnen ble gravd for å få et inntrykk av tykkelse og stratigrafi. Tykkelsen på laget av produksjonsavfall er 20-30 cm. Innfelt: gotisk murverk med bruk av pinningstein i østveggen til Albanuskirkens sakristi.

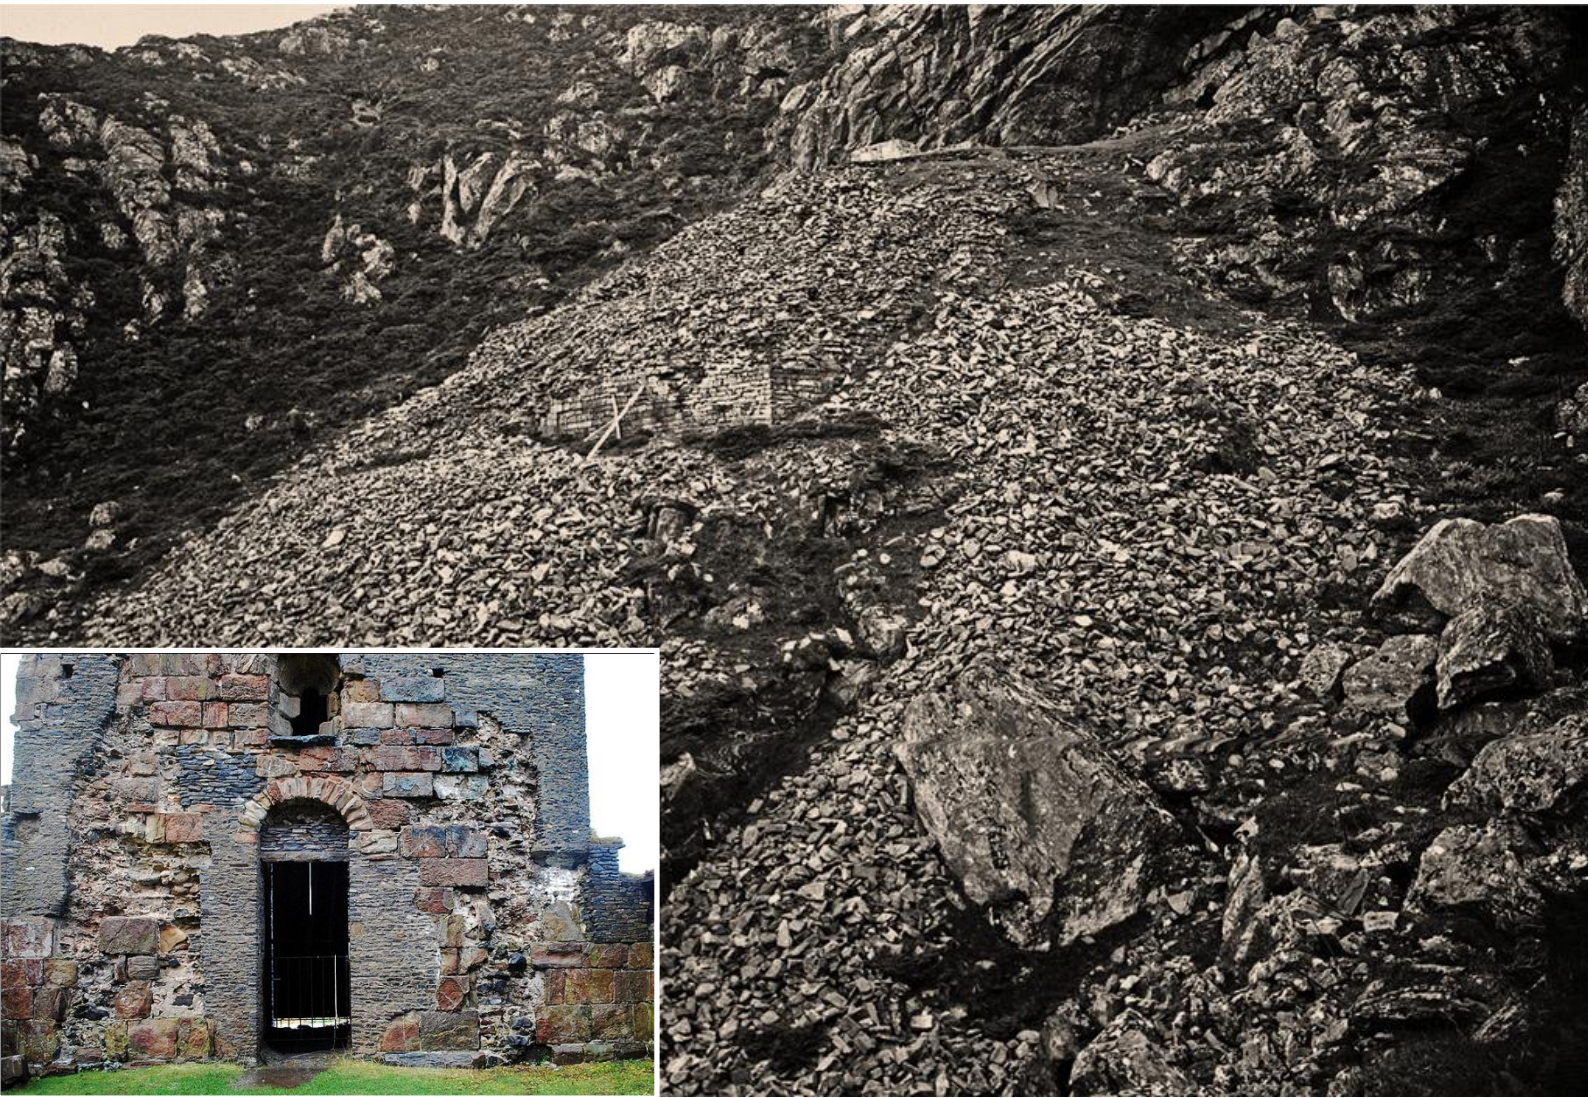
Figur 16: Terrassen under Sunnivakirken før Cato Engers restaurering på 1930-tallet. Et ras av stein! Foto: Riksantikvaren (T303\_01\_0088) Innfelt: Østveggen til tårnet (indre vestvegg til Albanuskirken) med rekonstruerte deler i småfallen gneis.

Hvis da bare dateringen er korrekt! Dateringsspørsmålet er spesielt knyttet til at man under restaureringen av Helgenanlegget i første halvdel av 1900-tallet rekonstruerte store deler av murverket ved hjelp av små, flate gneisbiter i sementmørtel (Figur 16). Det er med andre ord mulig at man benyttet pinningsteinsbruddet under rekonstruksjonen. I følge Olav Olsen på Bø (østsiden av Selja), som over lang tid deltok i arbeidet under Cato Enger før andre verdenskrig, drev man ikke ut stein fra fast fjell på den tiden, men brukte det man fant omkring klosteret. Her var det enorme mengder stein, spesielt knyttet til rasmasser fra den gamle terrassen (Figur 16). Produksjon av

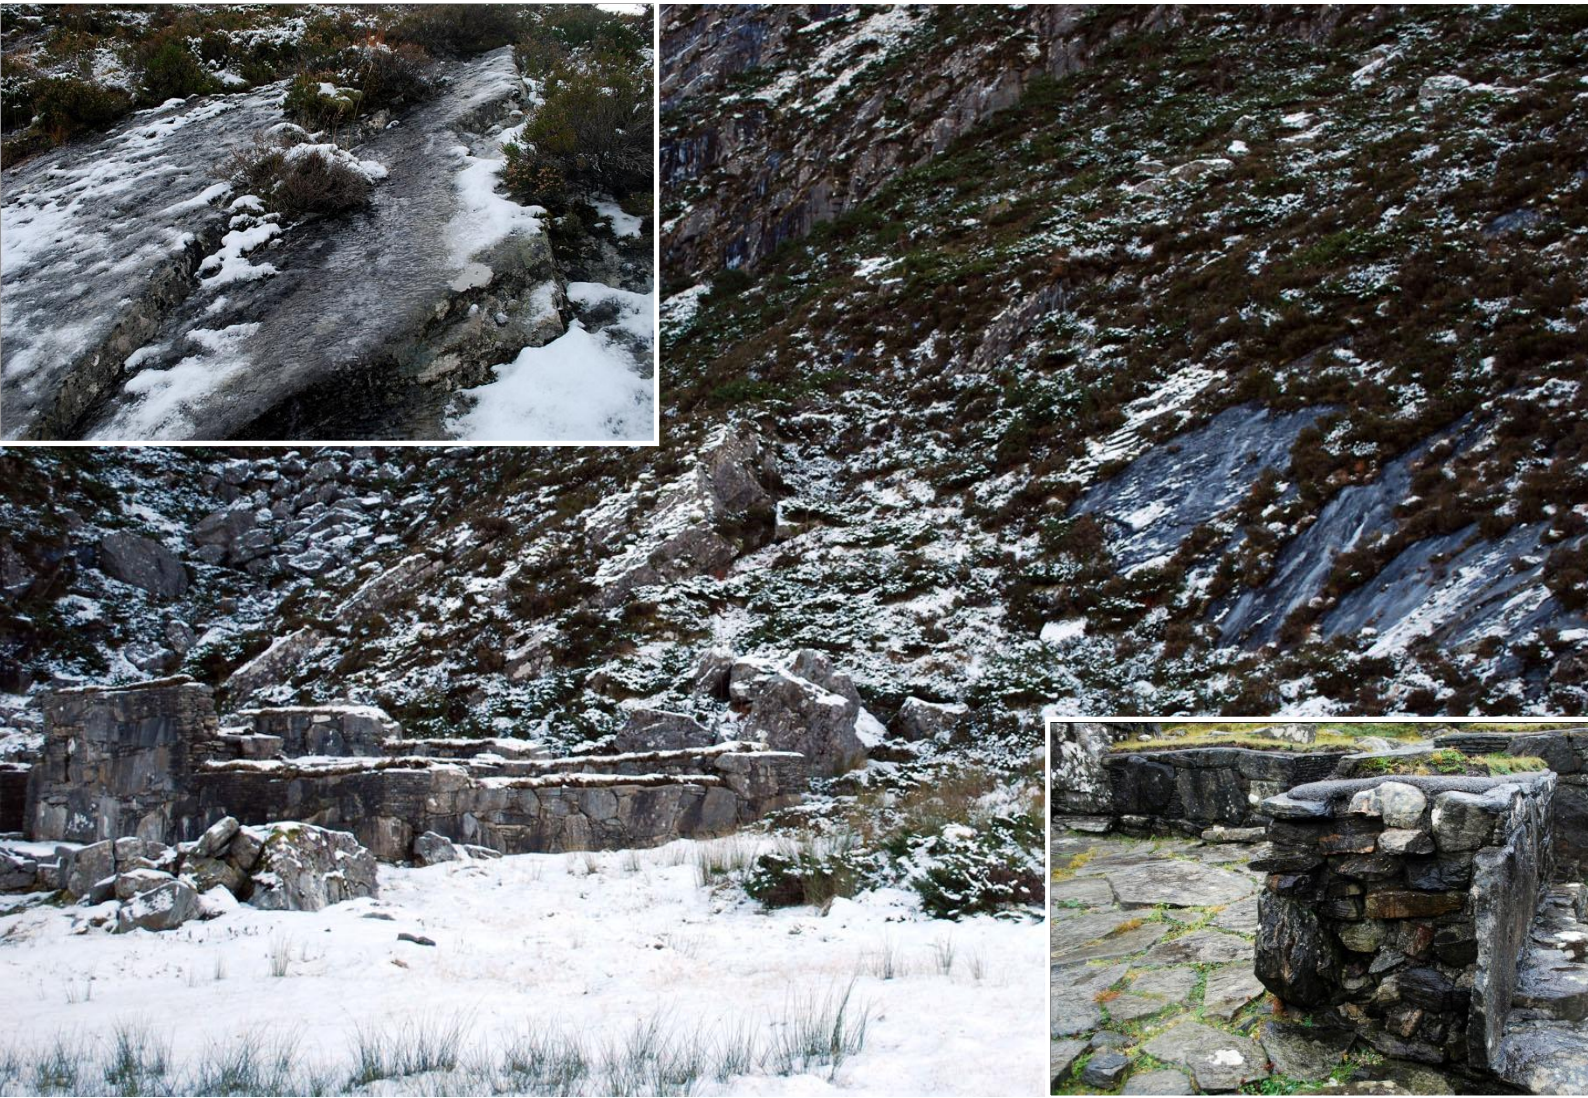
Figur 17: Klostermyran Ø. Mulig steinbrudd ved bergflatene rett ved siden av klosteret. Innfelt oppe: Spor av sannsynlig uttak av "heller". Innfelt nede: "Heller" i vangen i gotisk murverk i klosteret

Rett sør for klosteret befinner det seg et ca. 30 m langt søkk eller innhukk i fjellsiden. Her er det på sørsiden god, helleformet gneis med mulige spor etter kiling (Figur 17). Hele søkket eller deler av det kan dermed godt representere et steinbrudd benyttet for f.eks. gotisk murverk, helleganger og gulv.

Det kreves etter alt å dømme arkeologisk utgravning, f.eks. i form av en grøft på tvers av søkket for å få bekreftet at det dreier seg om et steinbrudd.

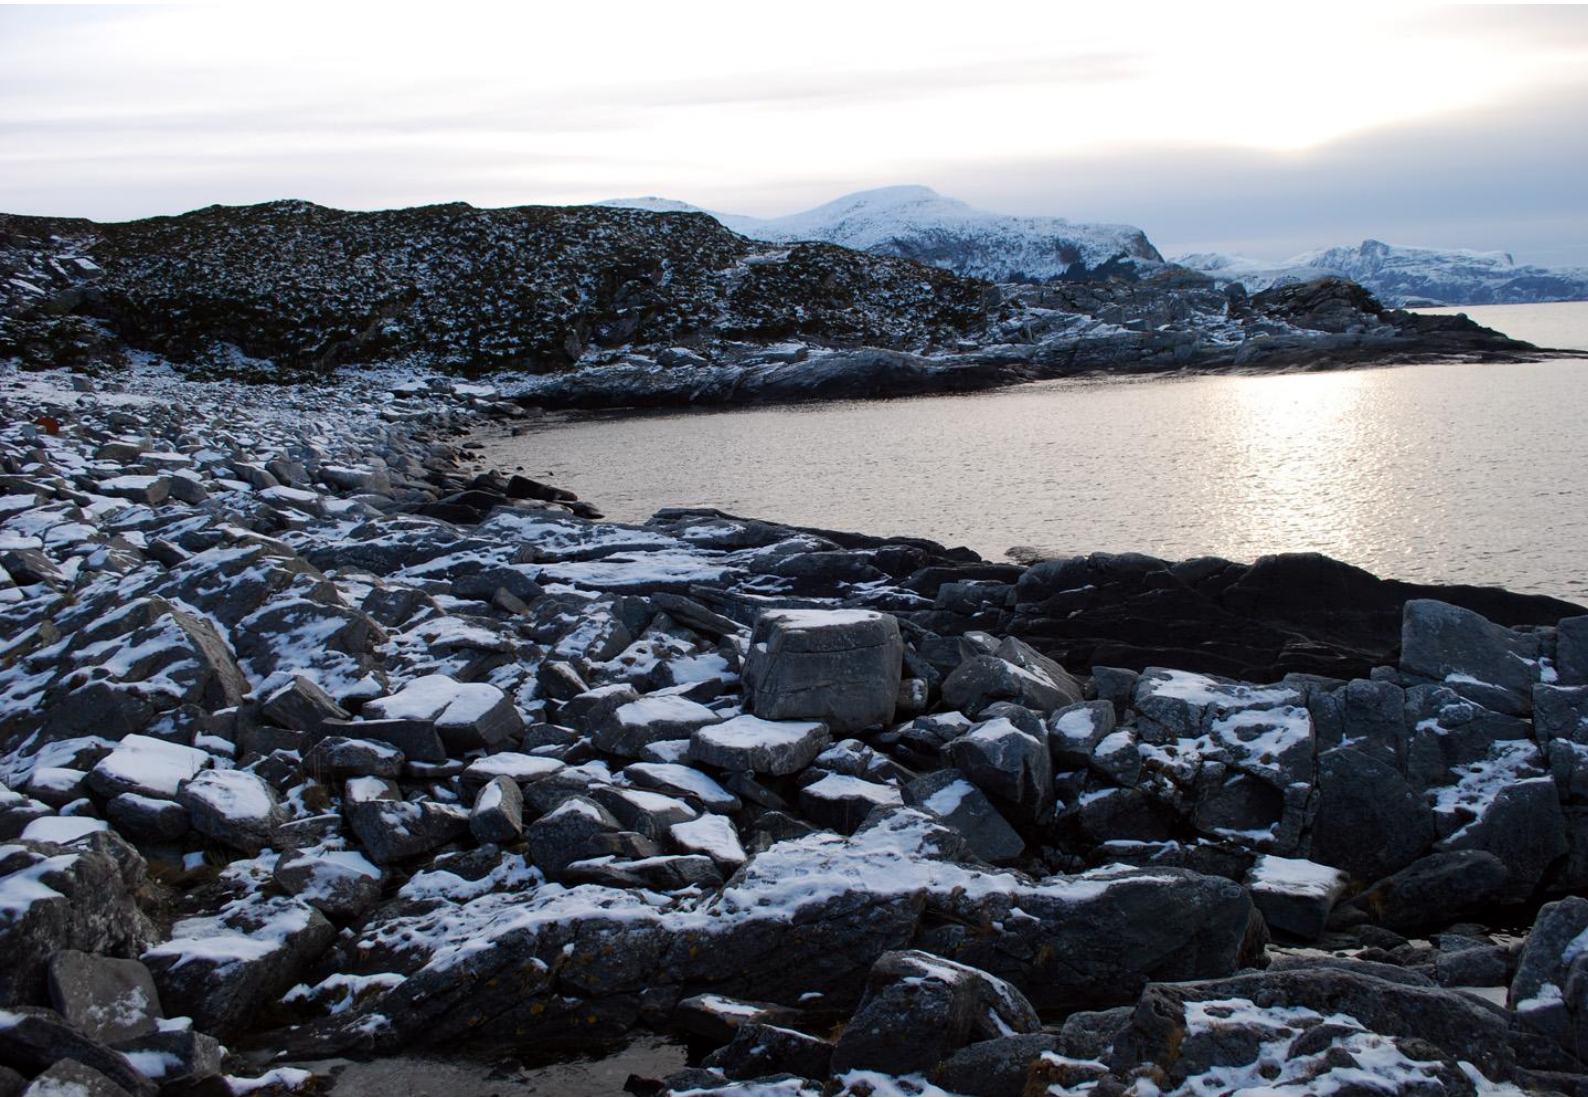
Figur 18: Yksnevika med mange gneisblokker som naturlig spalter til brukbar bygningsstein.

Yksnevika ligger nær pinningsteinsbruddet og utmerker seg med en mengde blokker som har spaltet til egnet bygningsstein (Figur 18). Det er svake spor etter kiling flere steder i vika, spesielt i de vestlige deler. Kanskje vi her ser mer et sted der stein ble sortert og samlet enn et virkelig steinbrudd?

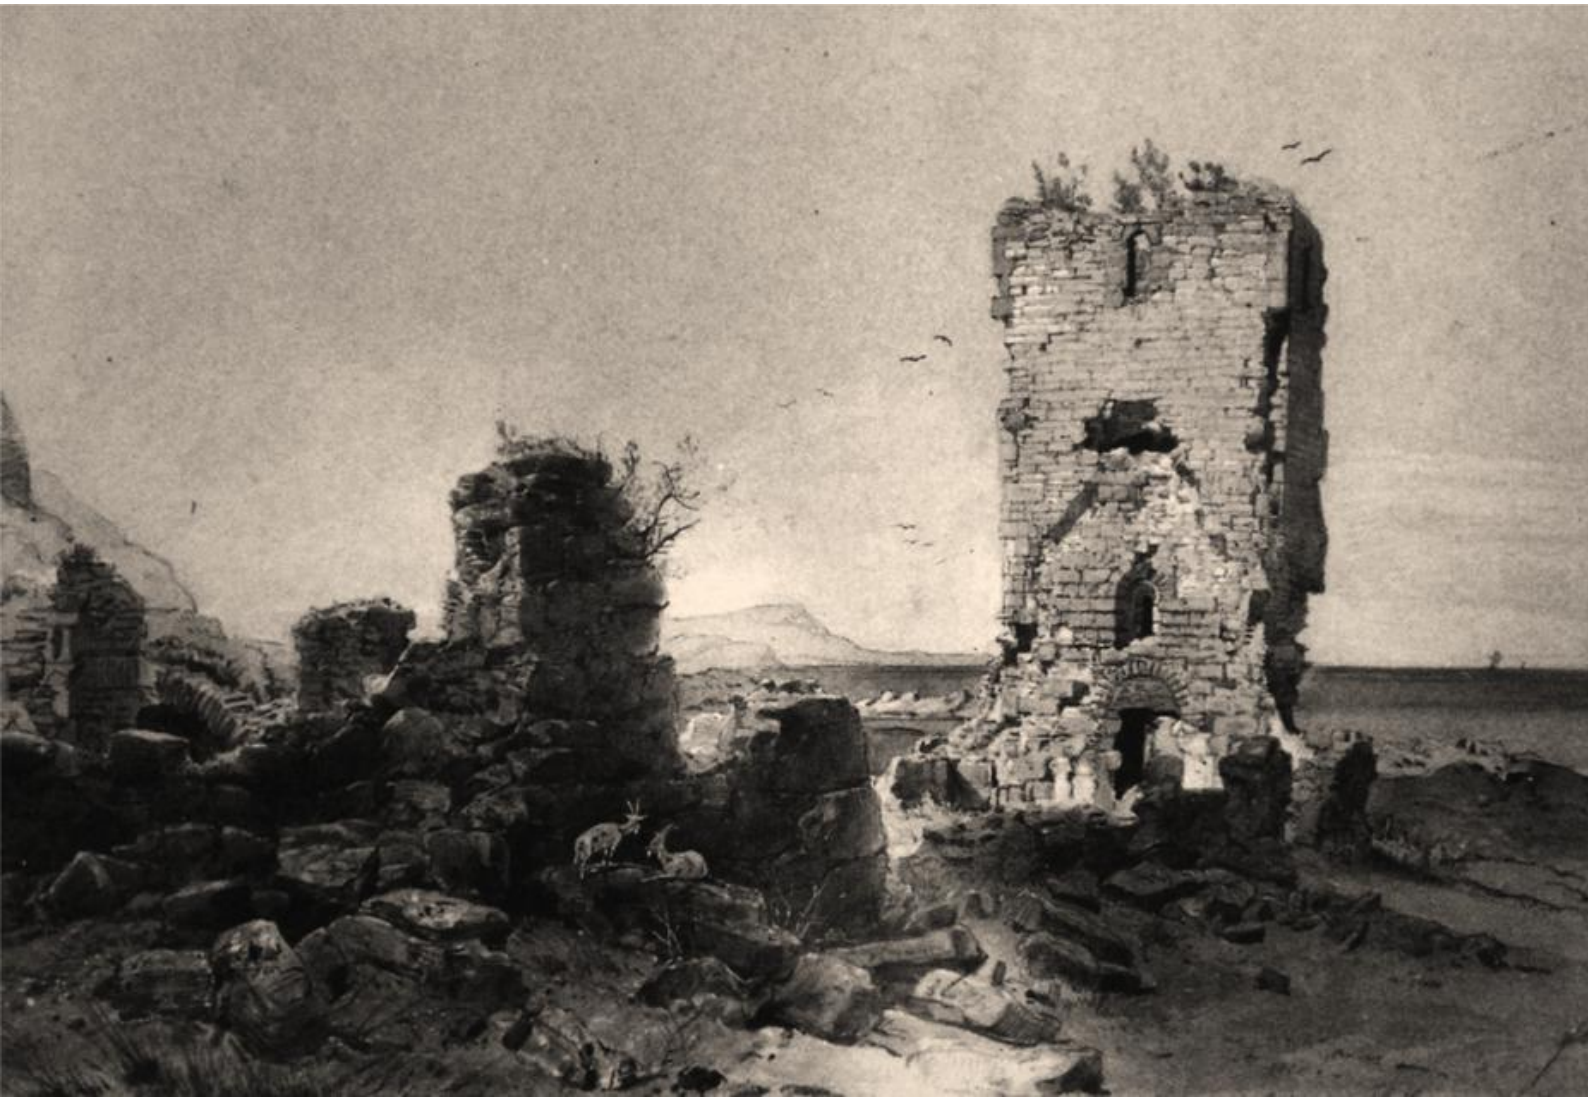
Figur 19: Et forfallent klosteranlegg og tårn, tegnet i 1867 av F. W. Schiertz.

Fra omkring reformasjonstiden til Rivertz' restaurering i 1913 må tårnet ha stått uten tak. Tegninger fra 1800-tallet gir et levende bilde av tilstanden (Figur 19); på store deler av fasadene var det ytre murlivet borte, sannsynligvis som et kombinert resultat av naturlig nedfall og aktiv fjerning. Det grodde friskt på murkronen og vann og frost har hatt uhindret tilgang til hele tårnstrukturen.

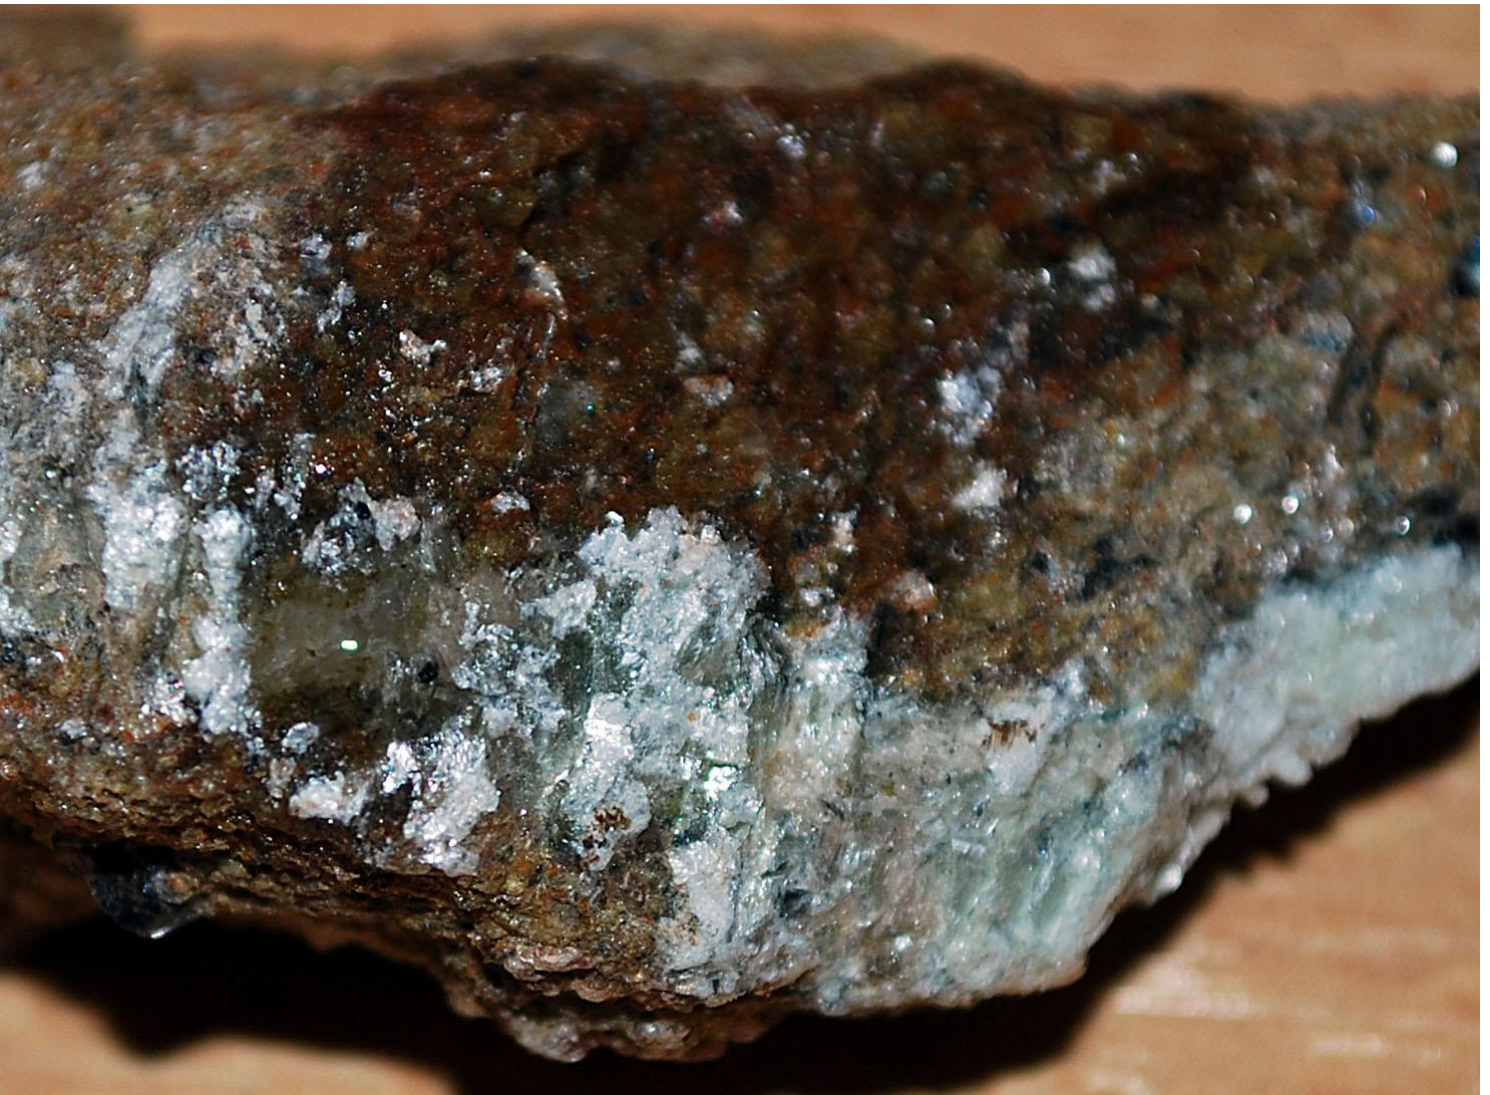
Figur 26: "Dråpetesten" på en liten bit olivinstein: På den lyse talk/magnesitt åren blir dråpen stående lenge, på de gulbrune olivinpartiene suges den opp umiddelbart. Sistnevnte er altså vesentlig mer porøs.

smeltepunktet til olivin (1800 grader). Differensiell varmpåvirkning i en brannsituasjon vil etter alt å dømme kunne gi opphav til mikrosprekker som dermed vil ha betydning for videre forvitringsprosesser.

En kompliserende faktor er at vi har å gjøre med en omvandlet olivinstein med et høyt innhold av magnesitt og talk, spesielt som sprekkefyllinger. Talk er svært varmebestandig, men magnesitt (magnesiumkarbonat) vil oksideres under sterk varmpåvirkning (som kalkspat) og det vil dannes magnesiumoksid. Akkurat som hos brent kalk vil magnesiumoksidet etter brannen reagere med vann og luftens karbondioksid til magnesiumhydroksid og videre tilbake til magnesitt. Men hele denne prosessen vil være fulgt av volumforandringer og dermed (mikro)oppsprekking.

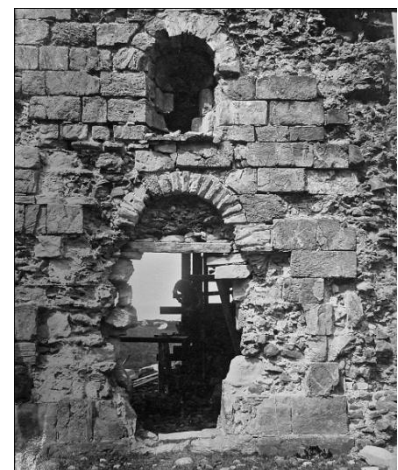
Figur 33: Skipets vestportal før restaureringen i 1913. Foto: RA

klimautviklingen og naturligvis også for hvordan man forventer at tilsyn og vedlikehold vil bli. Spesielt ved hjelp av detaljbilder av skipets vestportal (tårnets østportal) kan vi slå fast at forvitringen siden restaureringen i 1913 har utviklet seg langsomt (Figur 32). Tilstanden til olivinsteinene har endret seg ytterst lite; de fleste (små) forandringer kan observeres i feltene der murkjernen står åpen. Her er kalkmørtelen noe mer forvitret i dag og enkelte mindre stein har falt ut (se også Figur 34). Det er altså åpenbart at restaureringen(e) har hatt en svært positiv effekt. På de øvrige ytre fasadene er bildet det samme: i løpet av de siste hundre år kan det knapt observeres endringer. Vi vet imidlertid ikke hvordan tilstanden har utviklet seg på innerveggene, da det for disse ikke finnes historiske bilder. Noen stor forskjell i forvitringshastighet i forhold til hva som er observert på den relativt værbeskyttede østveggen er imidlertid lite sannsynlig.

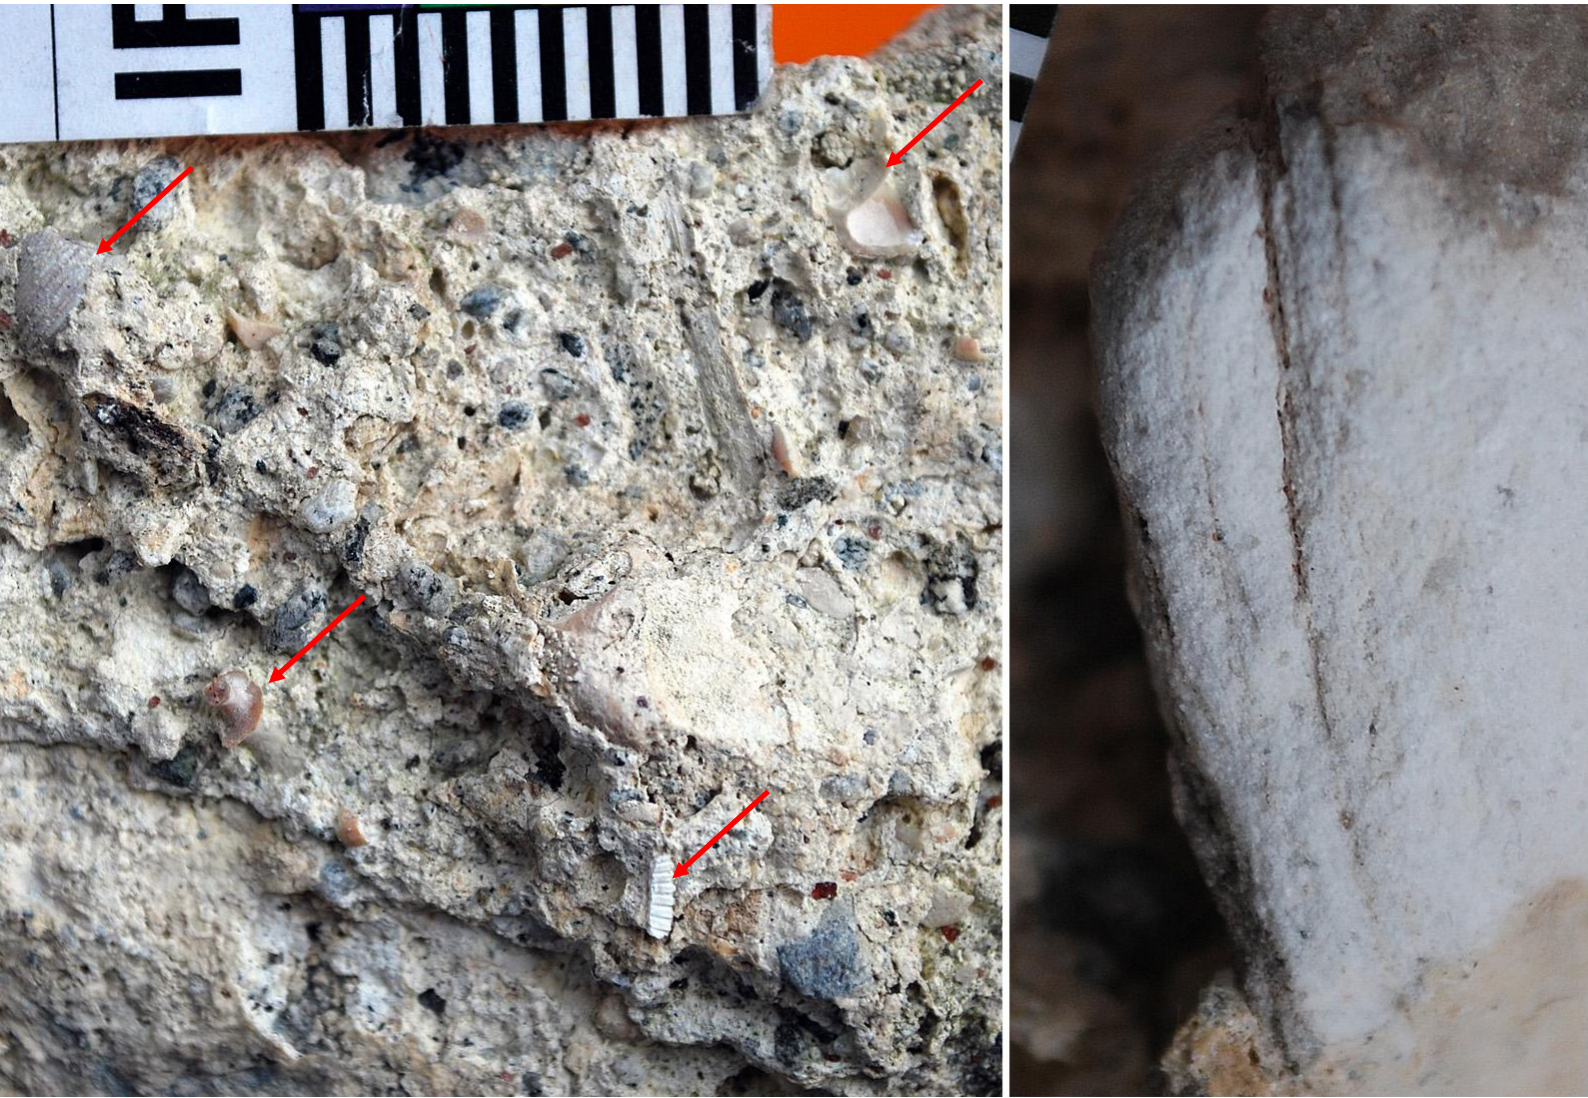
Figur 37: Mørtel fra klosteret med skjellsand (piler viser skjellfragmenter). Det høyre bildet viser en brent marmorbit fra muren på skipets nordside.

Sistnevnte mur har relativt store mengder brente marmorbiter i mørtelen (biter som ikke er smuldret ved lesking). Dette skulle vel bety at kalken har sin opprinnelse fra fast fjell og ikke er tilvirket fra en rik skjellsand. Det finnes ikke marmorforekomster i rimelig nærhet sør for Selja, altså er det sannsynlig at kalken kommer fra en eller flere av forekomstene nord for Stadlandet, f.eks. på Sandsøya, Voksa og Breidvik ved Larsnes (Vogt, 1897). Her er det en rik kalkbrenningstradisjon fra forekomster som varierer fra grovkornet marmor til mer finkornet, krystallinsk kalkstein. Hvis dette er tilfelle, ville transporten naturligvis vært relativt vanskelig.

Selv om marmorbitene er sterkt preget av brenning, virker det å dreie seg om en relativt finkornet stein med utpreget foliasjon, kanskje heller en krystallinsk kalkstein enn en marmor. Men egenkapene kan bare mer nøyaktig bestemmes ved videre analyser (mikroskopi). Brenningen kan ha gjort det umulig å proveniensbestemme steinen, noe som uansett vil være tidkrevende og vanskelig, da de nærmeste forekomstene i så fall må undersøkes og analyseres (mikroskopi, isotopanalyser). Men kanskje er det et forsøk verd?
