# Klosterruinene på Selja - steinbrudd, forvitring og dokumentasjon 2010

**Klosterruinene på Selja -  
steinbrudd, forvitring og  
dokumentasjon**

Rapport:  
2010\_NO\_Selja\_stein\_forvitring\_dokumentasjon  
27 desember 2010

Oppdragsgiver:  
Riksantikvarens ruinprosjekt og  
Selje Kommune  
v/ utførende entreprenør  
Bakken & Magnussen AS  
Mellomila 40  
N-7018 Trondheim

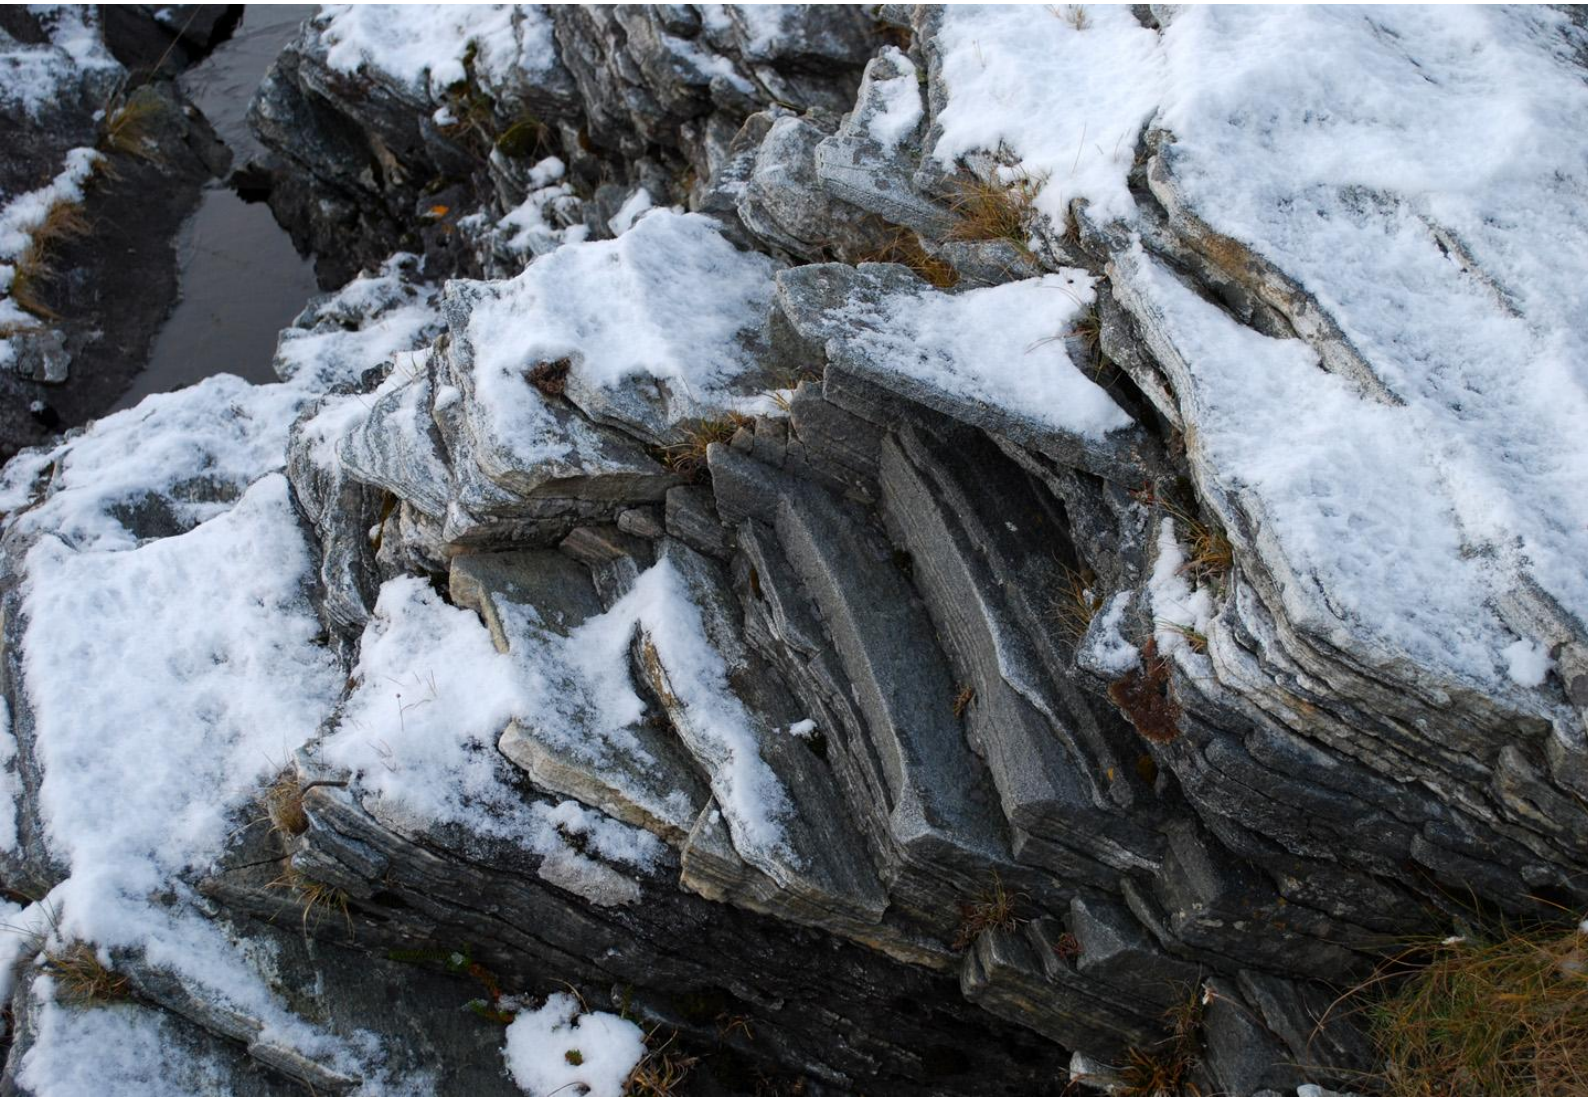
Figur 38: Fra pinningsteinbruddet i Yksnevik N: små gneisplater er brutt ut av det skifrige berget.
