**En studie i saltforvitring når  
klimaet forandrer seg:  
Albanustårnet på Selja  
kloster 2016-2020**

Forskningsrapport

FABRICA kulturminnetjenester as

Sluttrapport i forskningsprosjektet «Det romanske tårnet til Albanuskirken på Selja: Analyse av inneklime og forvittringsprosesser». Rapport til Stad kommune og Riksantikvarens bevaringsprogram for ruiner. Stad kommune var inntil 1.1.2020 delt i Selje og Eid kommuner. Arbeidet som framlegges i denne rapporten har pågått siden 2015 med Selje som partner.

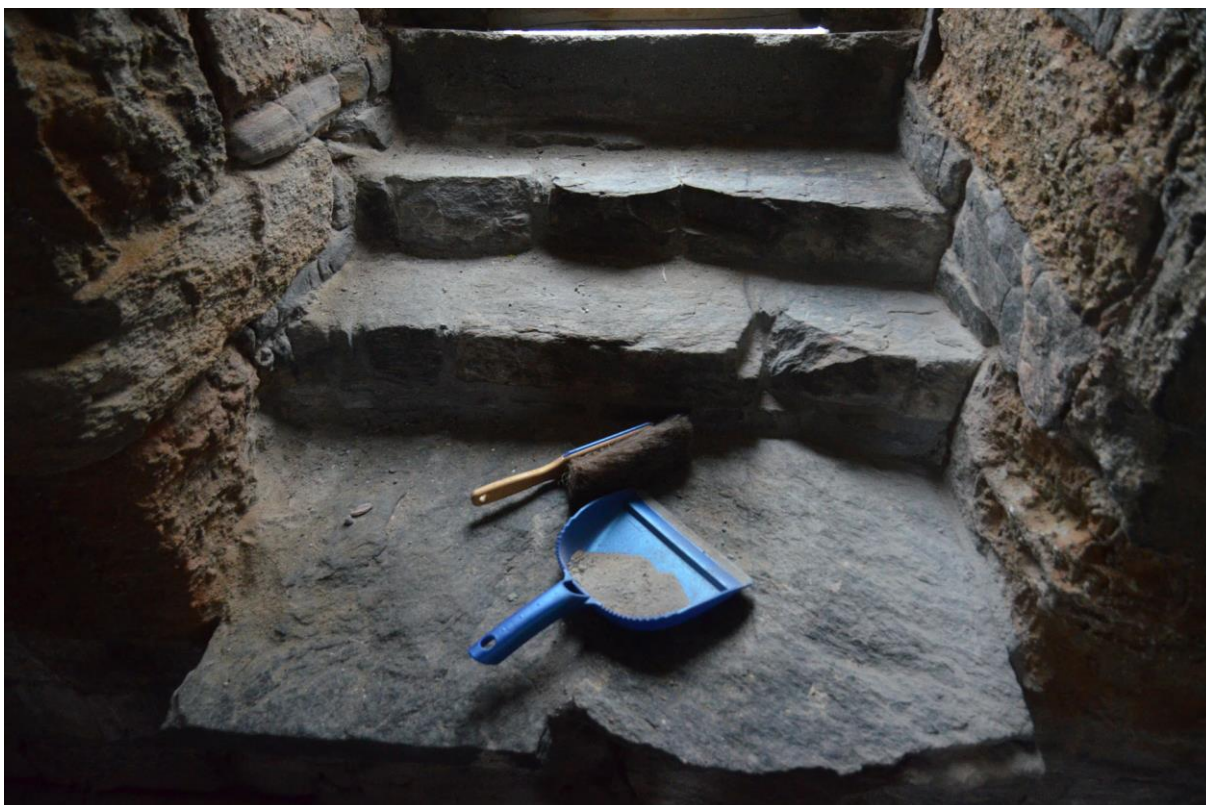
*Figur 4: Oppsamling av nedfalt material fra på steinene i det østre vindussmyget i tredje etasje. Se bilde på neste side for oversikt over hele veggen: Foto: Per Storemyr, januar 2016.*

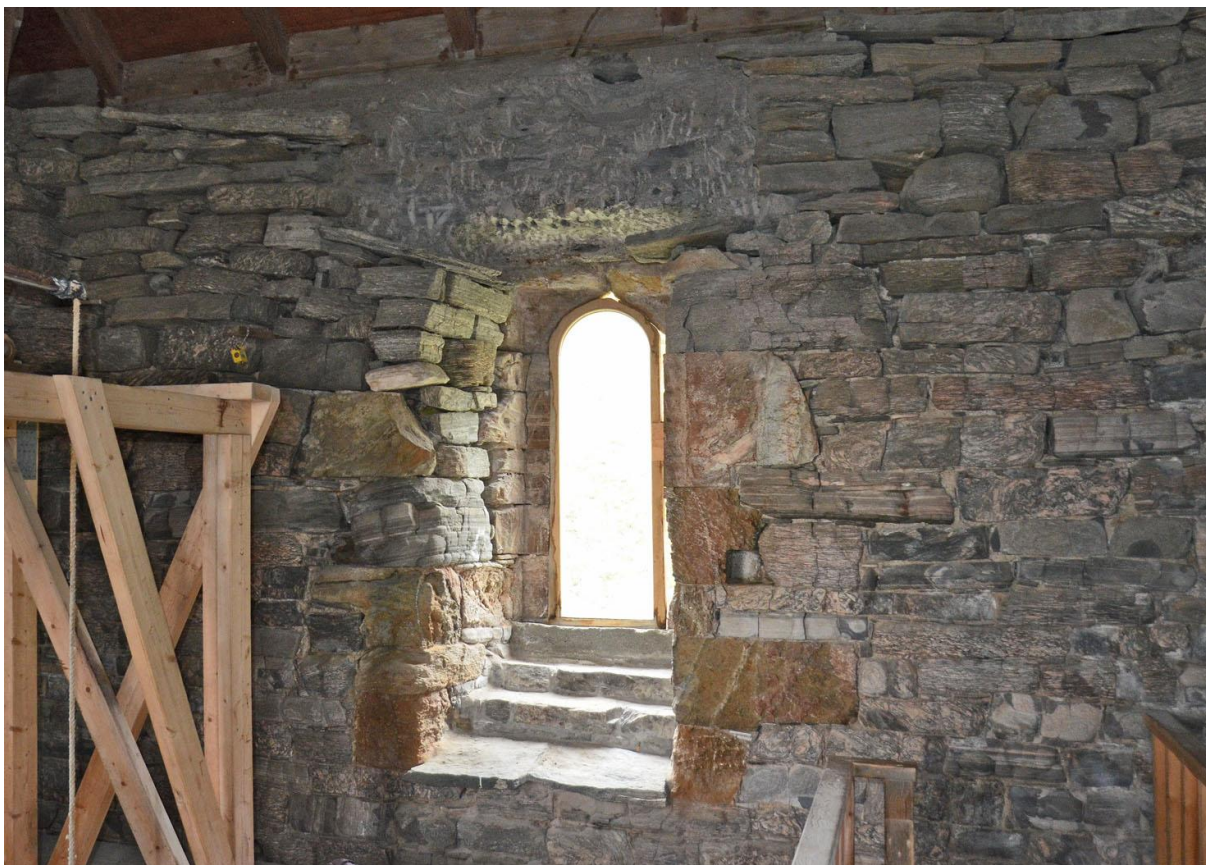
*Figur 5: Østveggen i Albanustårnets tredje etasje – en god representant for tilstanden inne i tårnet. Vi ser at gneismurverket er sterkt forvitret og til dels uten mørtel i fugene. De gule steinene er forvitret metaolivinstein. Tilstanden til murverket er fortsatt preget av brannen på 1300-tallet. Foto: Per Storemyr.*

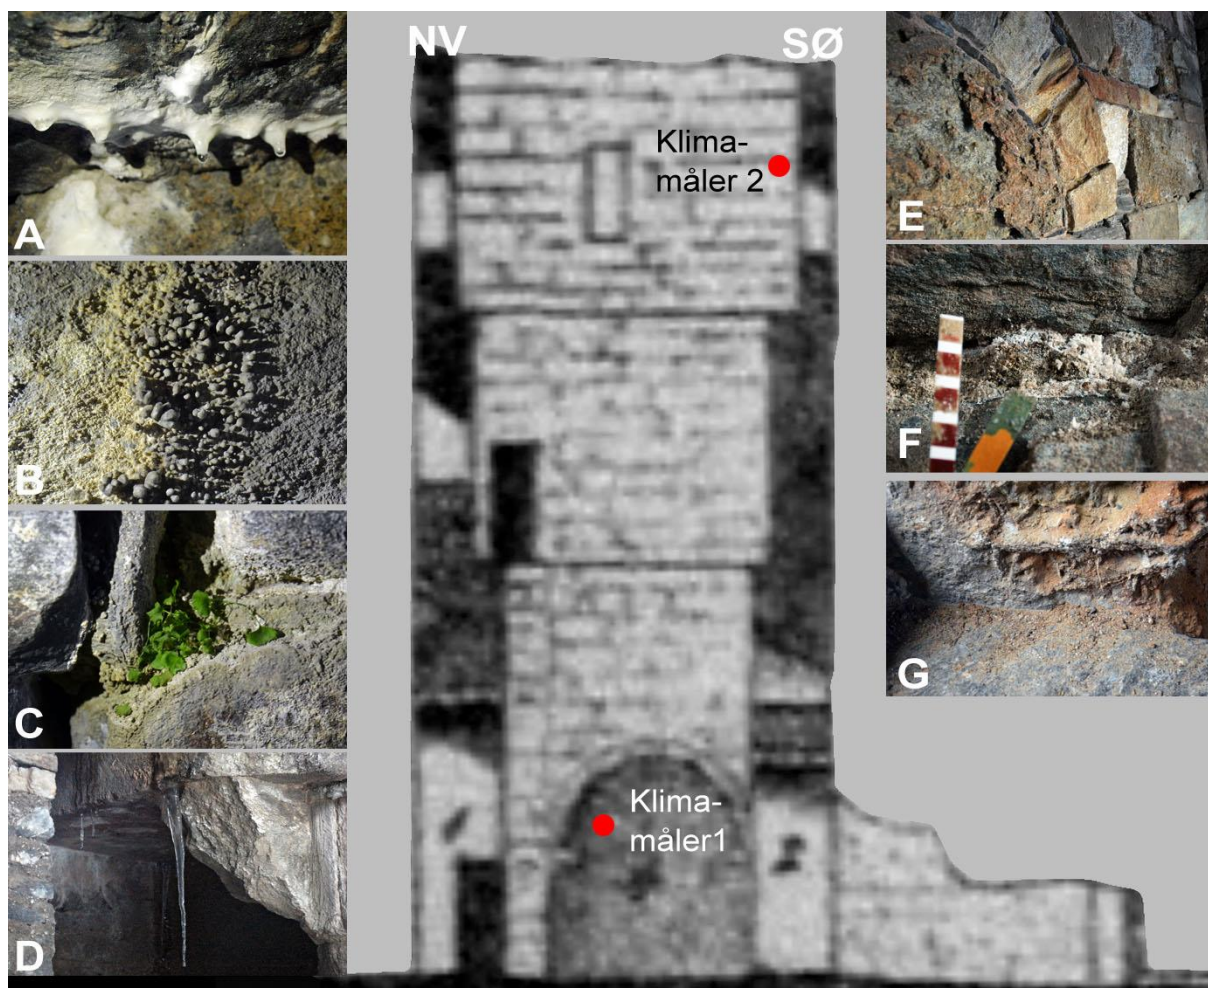
Figur 6: Tverrsnitt av Albanustårnet sett mot nord, tegnet av Krefting i 1868. Her er lokalisering av klimamålere tegnet inn. Bilderekken på venstre side illustrerer forholdene i de vestre, fuktigere deler av tårnet innendørs: A) kalkskorper/stalktitter, B) «blomkålkorper» av kalk; C) biologisk vekst i vindussmyg; D) sjeldne istapper, her ved inngangen til tårn trappen i 1 etasje. Den høyre bilde rekken viser forholdene i de østre, tørrere delene av tårnet inne: E) forvitret metaolivinstein; F) saltutblomstringer (her natriumkarbonater); G) material som ryr fra veggene. Fotos: Per Storemyr

underkant av buer og i fuger. Disse har sin opprinnelse i kalk som er løst ut fra mørtelfuger. Her er det altså så mye fukt i murverket at kalken og sementen kjemisk løses opp og felles ut omtrent som i en kalksteinshule.

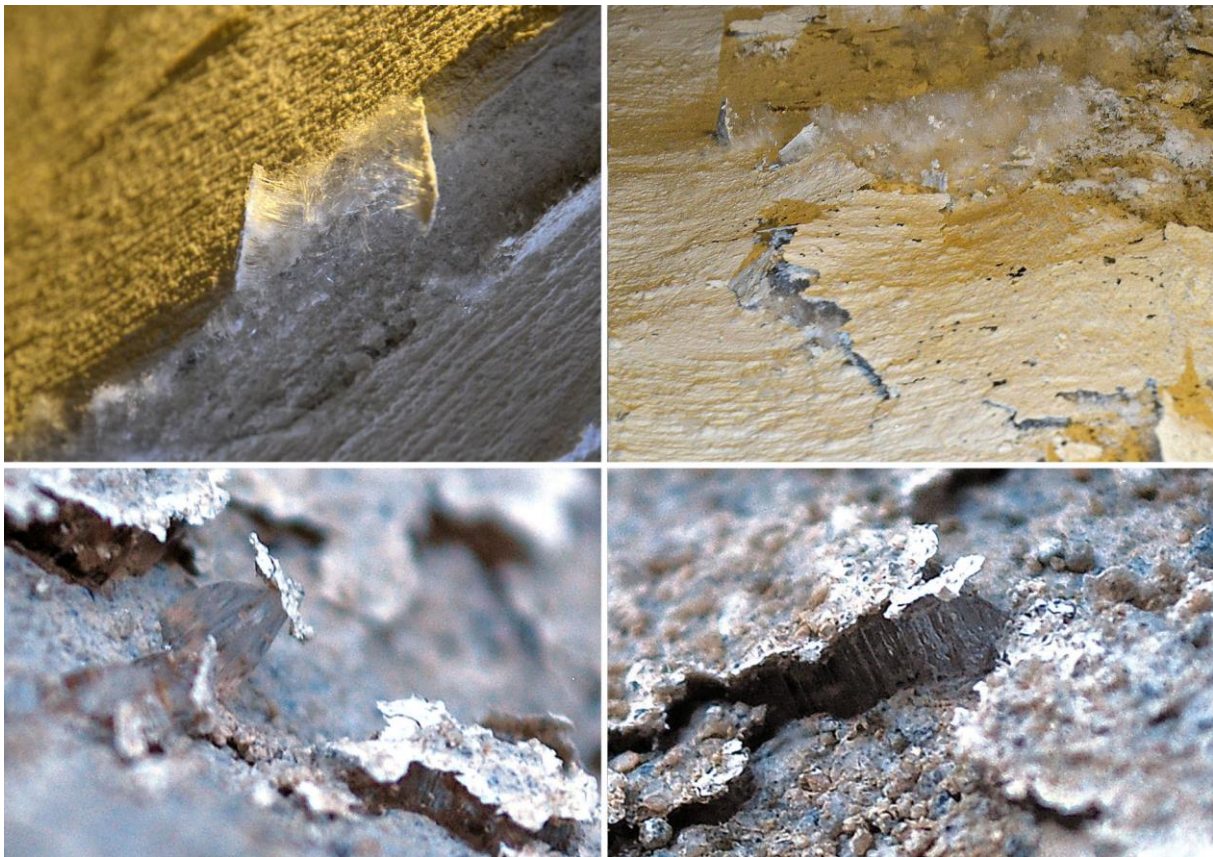
Figur 16: På kalkede/slemmede steinoverflater kan vi ofte best se saltforvitring (over) og frostforvitring (under) i sanntid. Bildene over er fra Rosenkrantzårnet i Bergen, der natriumsulfatet mirabilitt krystalliserer like under den slemmede overflaten og sprenger denne løs. Under ser vi det tilsvarende fenomenet når is krystalliserer like under kalkslemming på kalkovnen i Kvernsteinsparken i Hyllestad. Kalkslemmingen er i begge tilfeller ca. 1 mm tykk. Fotos: Per Storemyr.

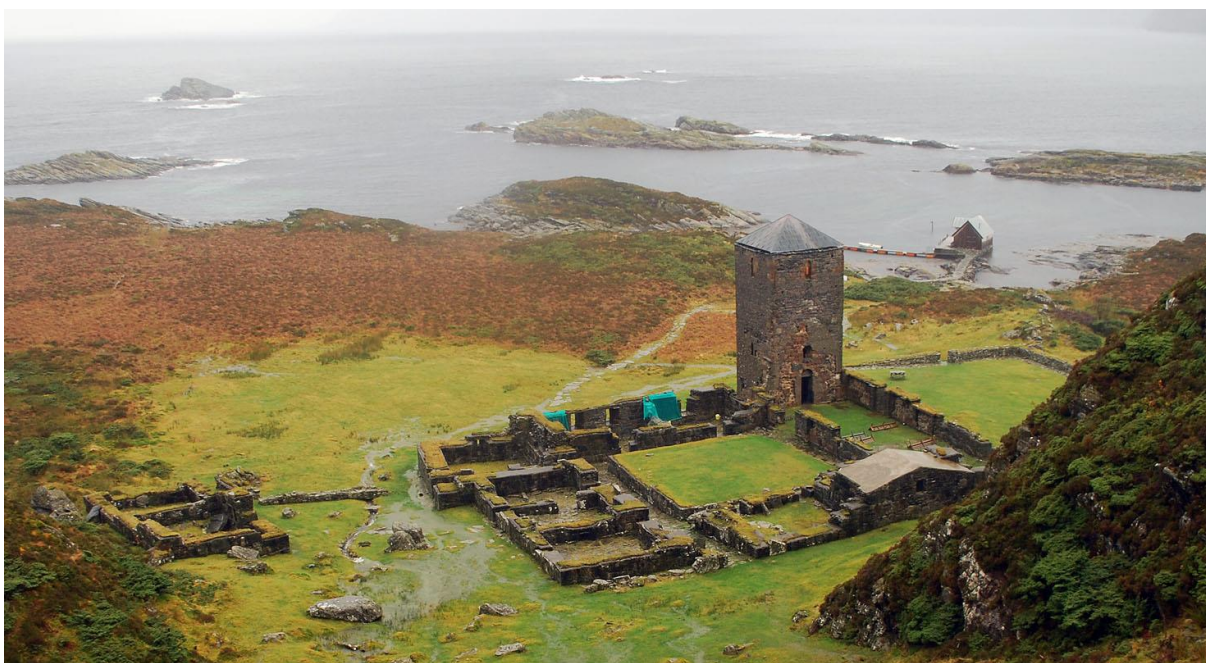
Figur 18: Regn og storm på Selja i november 2010. Fra sjøsprøyt blir det tilført klorid og mindre mengder av bl.a. sulfat til murverket på Albanustårnet. Foto: Per Storemyr.

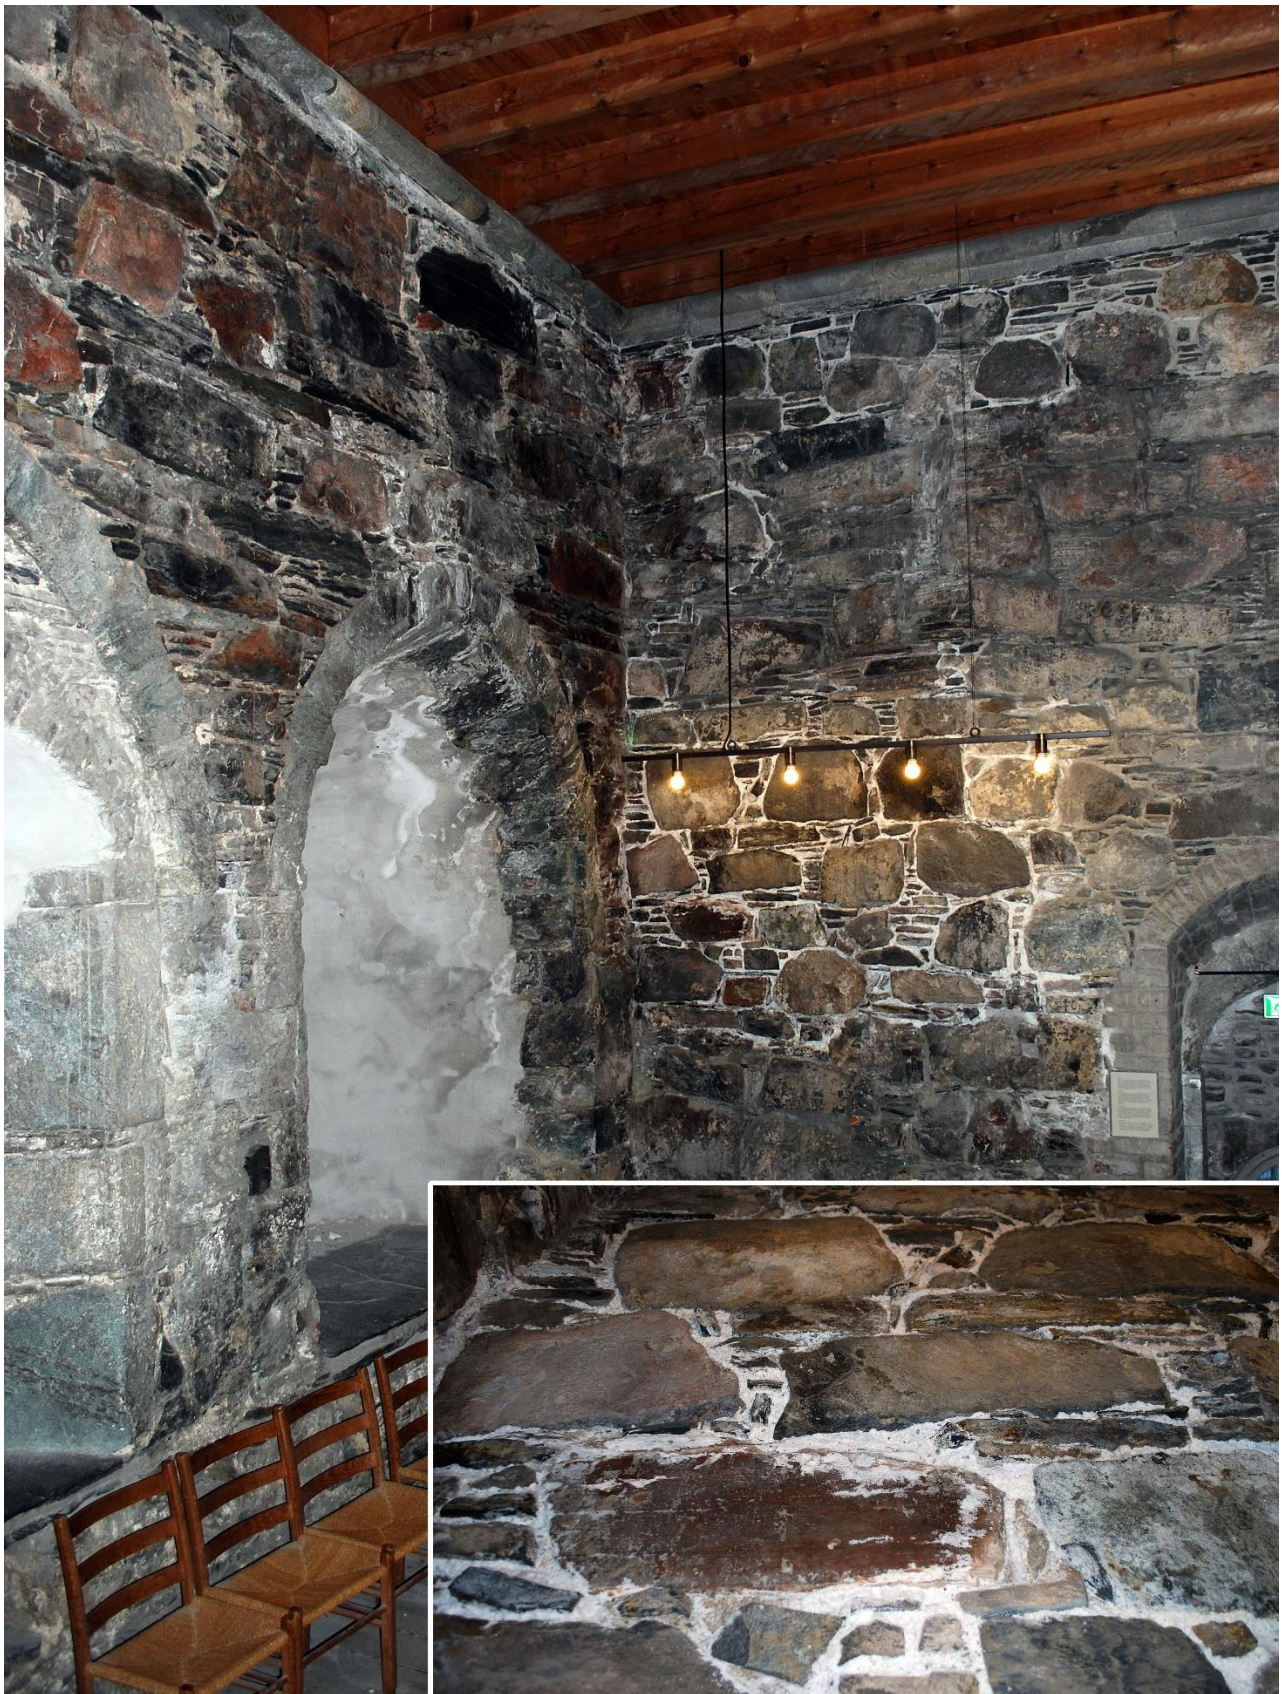
Figur 19: Rosenkrantzstårnet i Bergen er sterkt preget av saltforvitring innendørs. Her er det benyttet svært mye sement under restaureringer og de viktigste saltene er, ut fra egne observasjoner, natriumkarbonater og natriumsulfater. Foto: Per Storemyr.

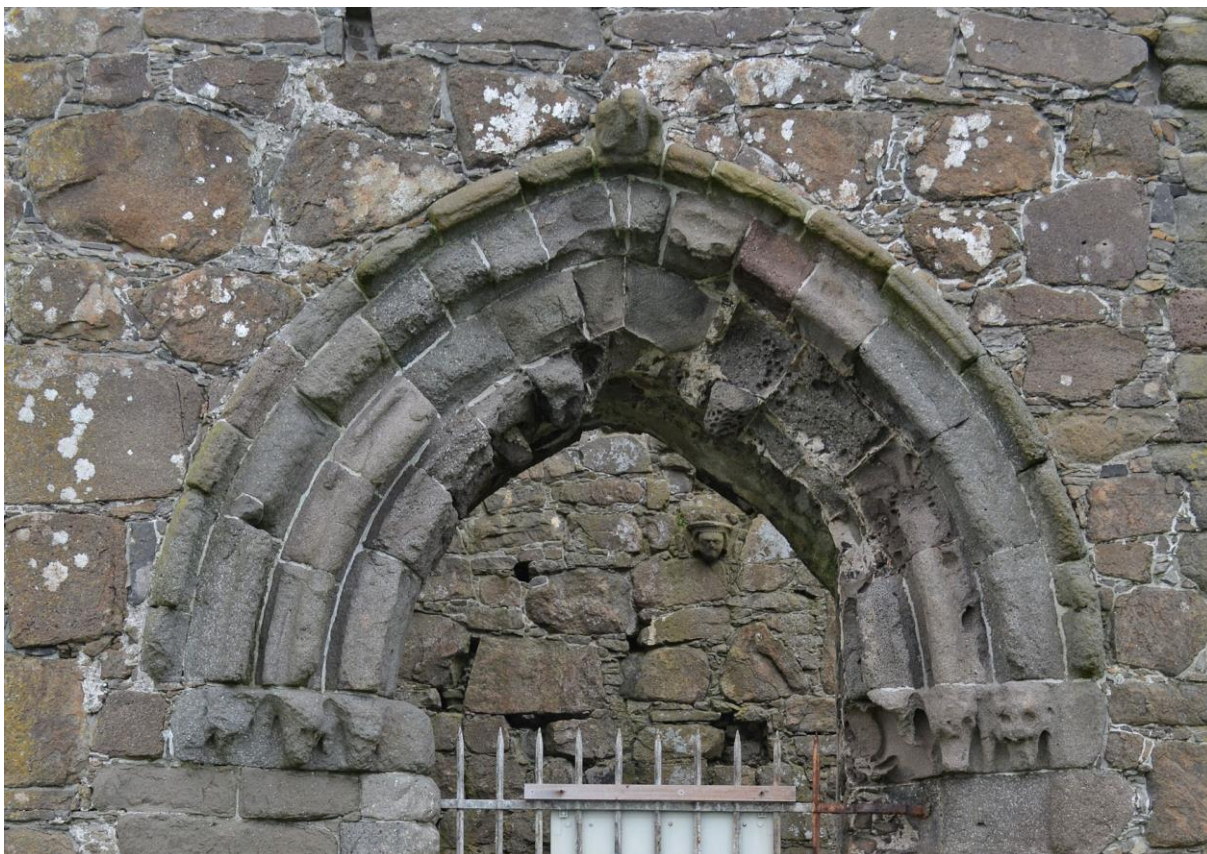
*Figur 20: Sørportalen i skipet på ruinen av domkirken i Kirkjubøur. Selve murverket av hard basalt er i utmerket stand- De mykere og mer porøse steinene i portalen har betydelig forvitring, mest sannsynlig på grunn av salt. Saltforvitringen her kommer i en form vi kjenner som tafoni, som gir et hullet utseende. Foto: Per Storemyr.*

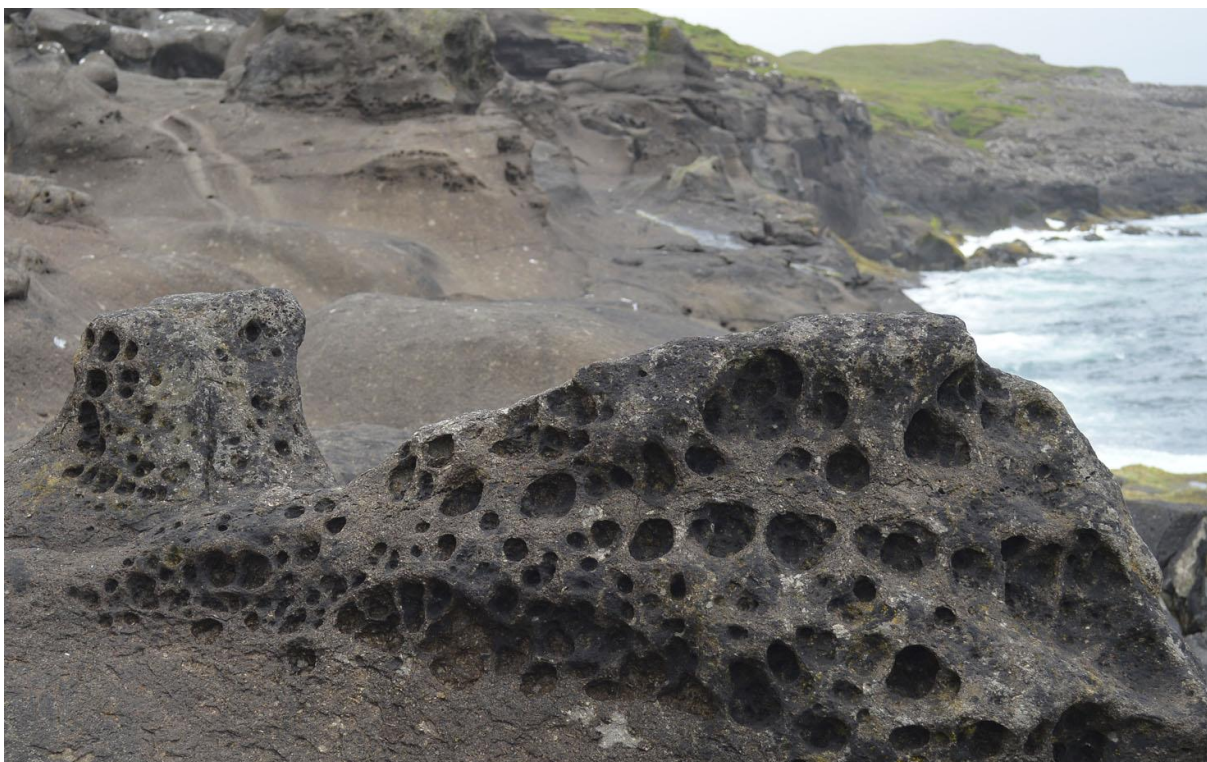
*Figur 21: I myke, porøse basaltlag på Færøyene opptrer den samme tafoni-forvitringen vi kan observere på domkirkeruinen i Kirkjubøur. Foto: Per Storemyr.*

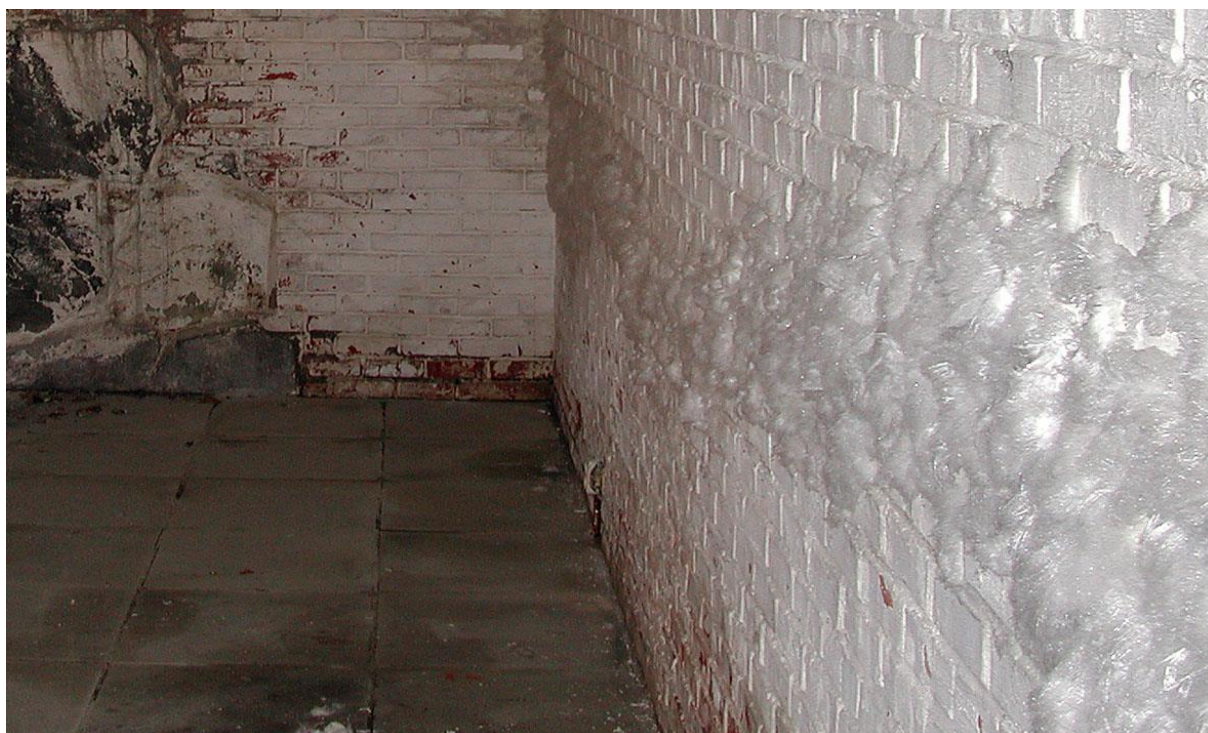
Figur 22 (over): Saltutblomstringer som skjegg: I et stabilt «kjellerklima» kan mirabilitt danne voldsomme efflorescences som ikke nødvendigvis skader murverket mye. Her fra Lavetthuset i Erkebispegården i Trondheim. Foto Per Storemyr.

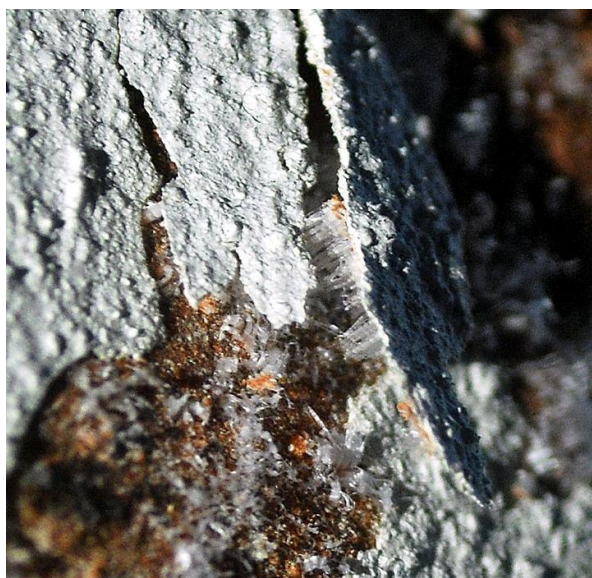
Figur 23: I områder med rask opptørking er det større fare for at salt kan blomstre ut under overflaten som subflorescence og – som her – sprengte løs kalkslemming. Fra domkirken i Stavanger. Foto: Per Storemyr.

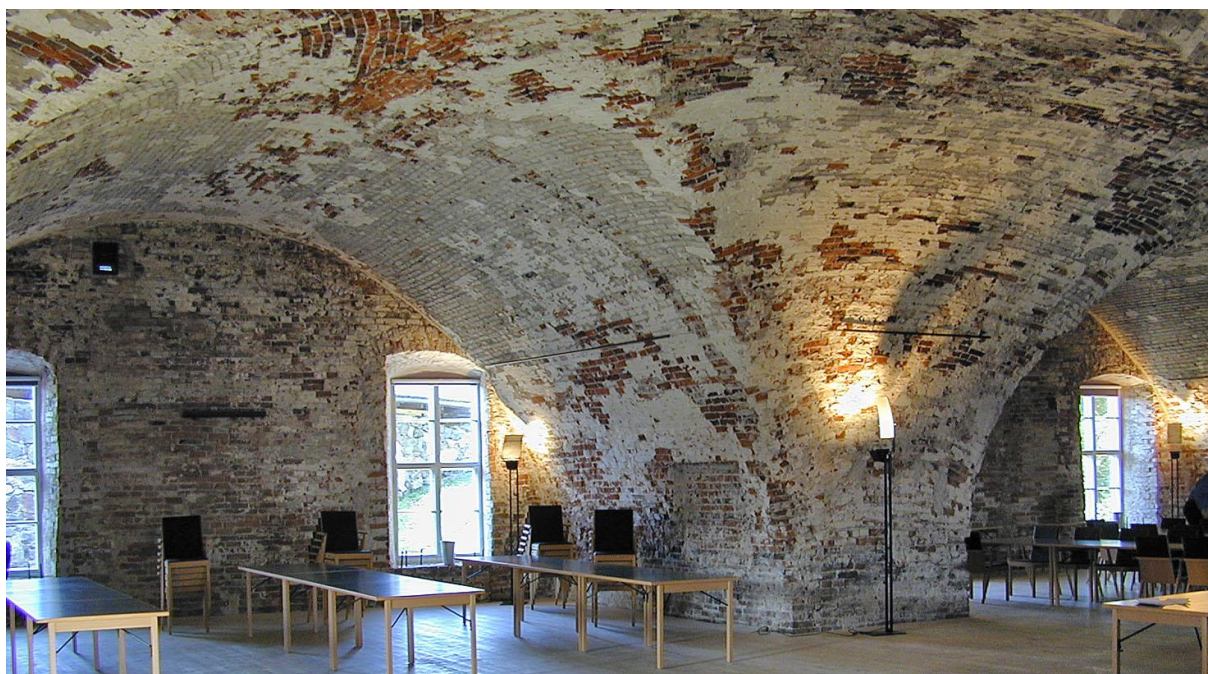
Figur 24 (over): Tenaille von Fersen i Sveaborg. Dekket med salter som ødelegger puss og tegl. Foto: Per Storemyr.

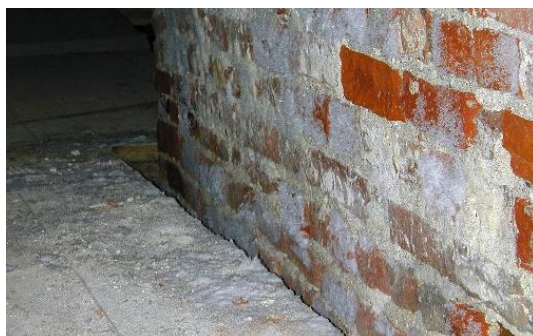
Figur 25: Salt på teglvegger i Sveaborg. Foto: Per Storemyr.

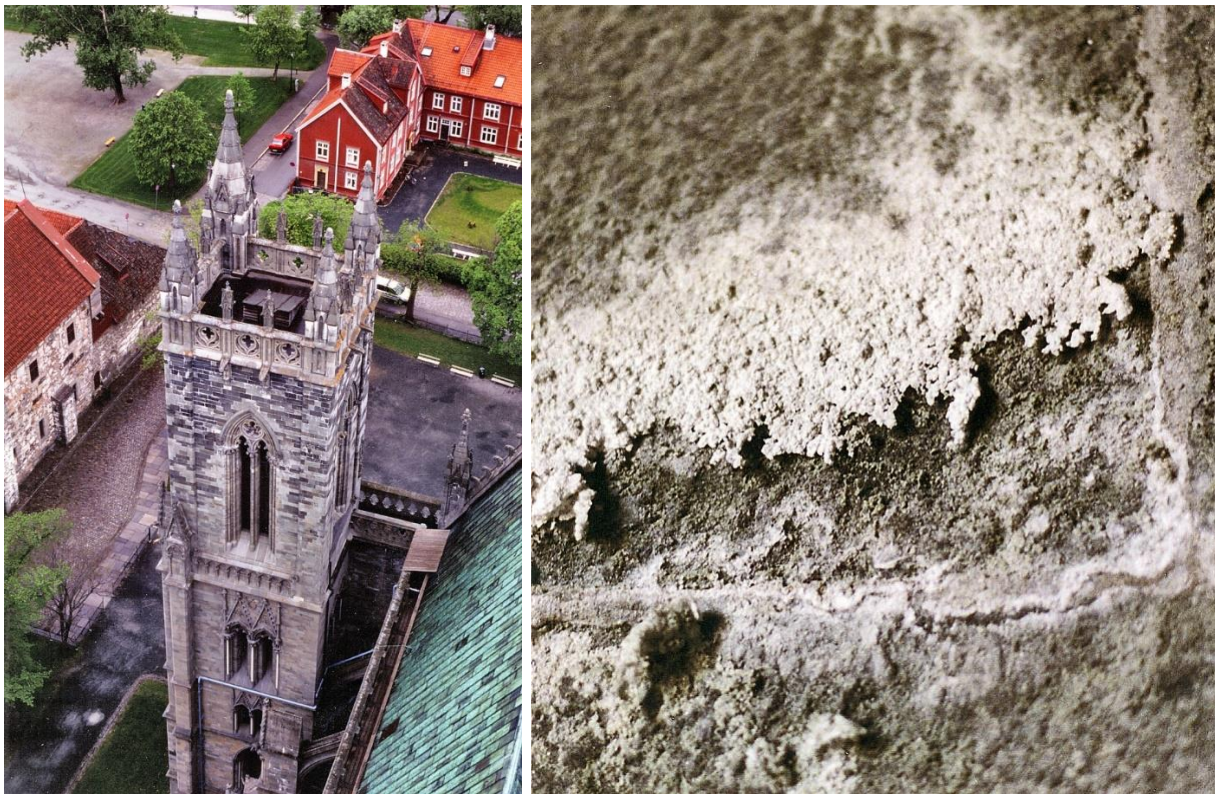
Figur 26: Nidarosdomens 50 m høye søndre vesttårn er bygd med sementmørtler og betong (øverste etasje) og kledd med kleberstein. Det var ferdig i 1969 og fikk nærmest umiddelbart store vannlekkasjer. Det har ført til massiv saltforvitring forårsaket av alkaliske natriumkarbonater i bl.a. den høye vindeltrappen. Foto: Per Storemyr.

En tilsvarende situasjon som i Sveaborg har vi i det søndre vesttårnet på Nidarosdomen. Her gjorde Storemyr (1997: 244-255) en lengre studie etter samme mønster for å forstå den massive forvitringen i den nesten 50 m høye vindeltrappen – forvitring forårsaket av store lekkasjer og alkaliske salter fra betongkonstruksjoner og sementmørtler som tårnet er delvis bygd med (ferdig i 1969).

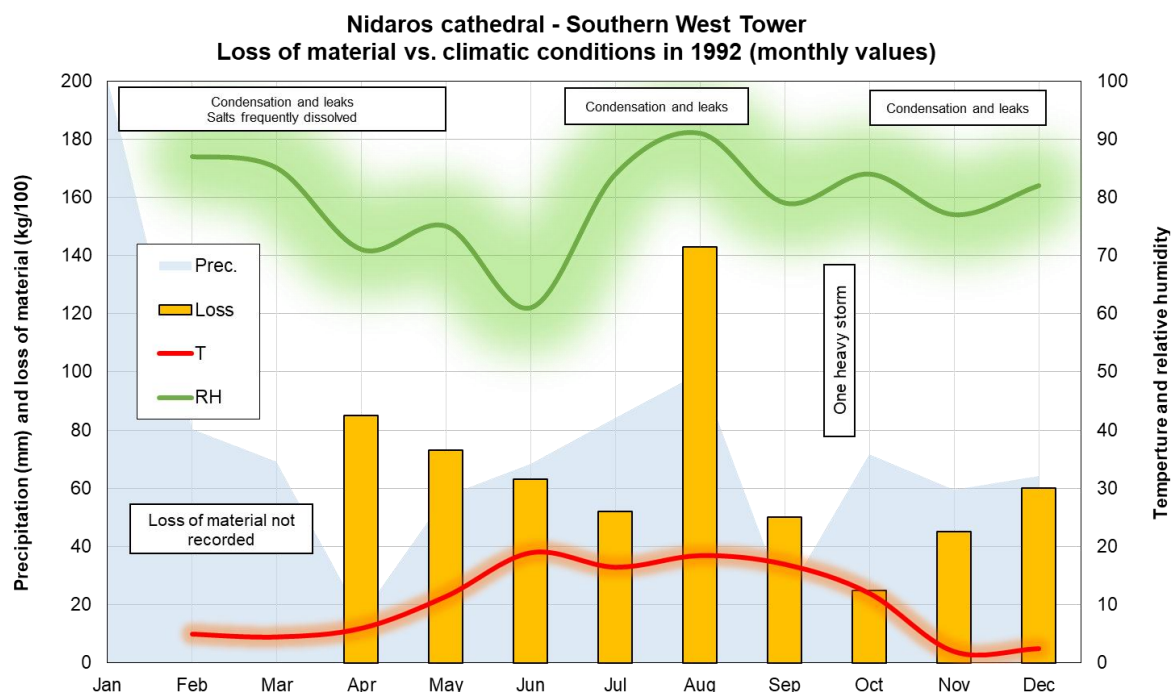
Som diagrammet (Figur 27) på neste side viser, så fant det største materialnedfallet sted i de fuktigste periodene, eller like etter disse periodene, ved relativ luftfuktighet (RH) over ca. 80%. Det vil si i perioder der praktisk talt alt salt var i oppløsning. Dette er helt tilsvarende resultatene Torborg von Konow kom frem til på Sveaborg, og som ble bekreftet av Eberhard Wendler ved laboratorieforsk.

Figur 27: Inneklima, nedbør («Prec.») og materialnedfall («Loss») knyttet til vindeltrappen i Nidarosdomens søndre vesttårn i 1992. Vi ser at materialtapet er størst i den fuktigste perioden på sommeren (august). Saltene som forårsaker tapet krystalliserer imidlertid i april/mai/juni. Alt omregnet til månedsverdier, RH-variasjoner er indikert med lysegrønn farge. Etter Storemyr (1997).

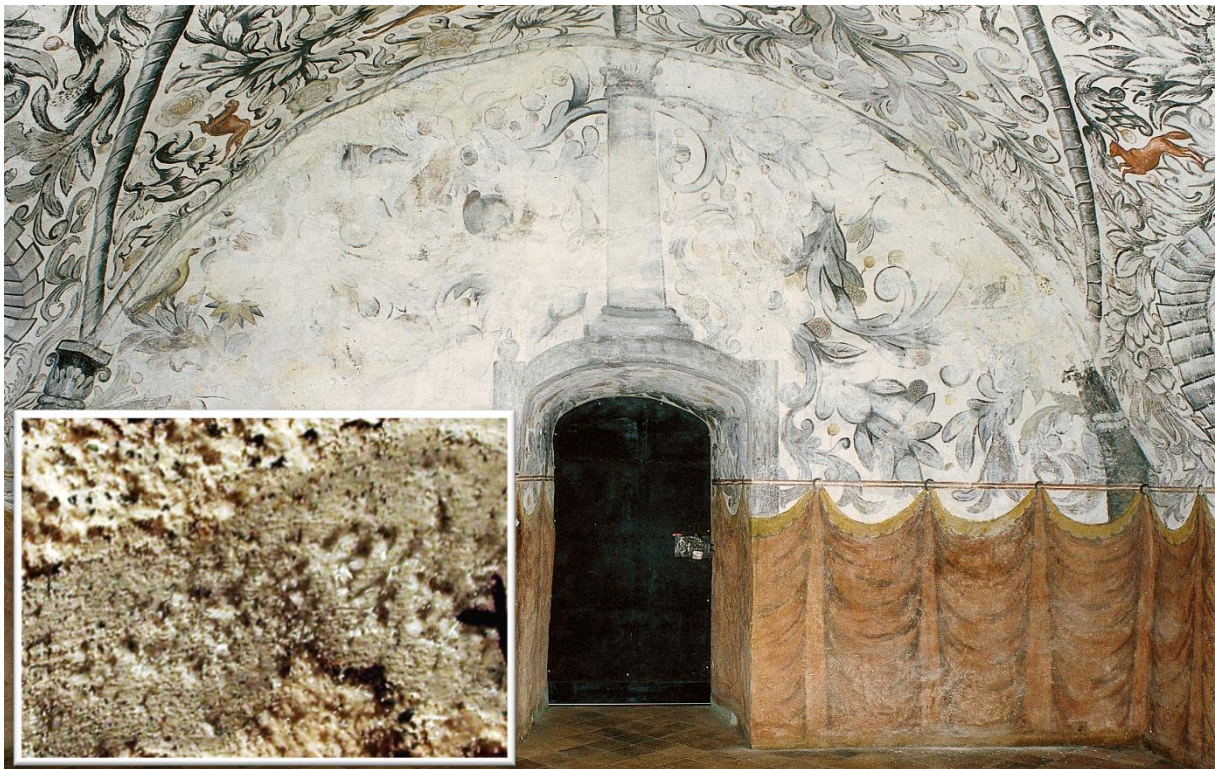
Figur 28: Vestveggen av Regalierommet i Erkebispegården, Trondheim. Foto: Kjartan Hauglid. Innfelt hovedårsaken til at kalkmaleriene fra 1600- og 1800-tallet forvitrer, saltene halitt og natriumnitrat, fra Storemyr 2002.

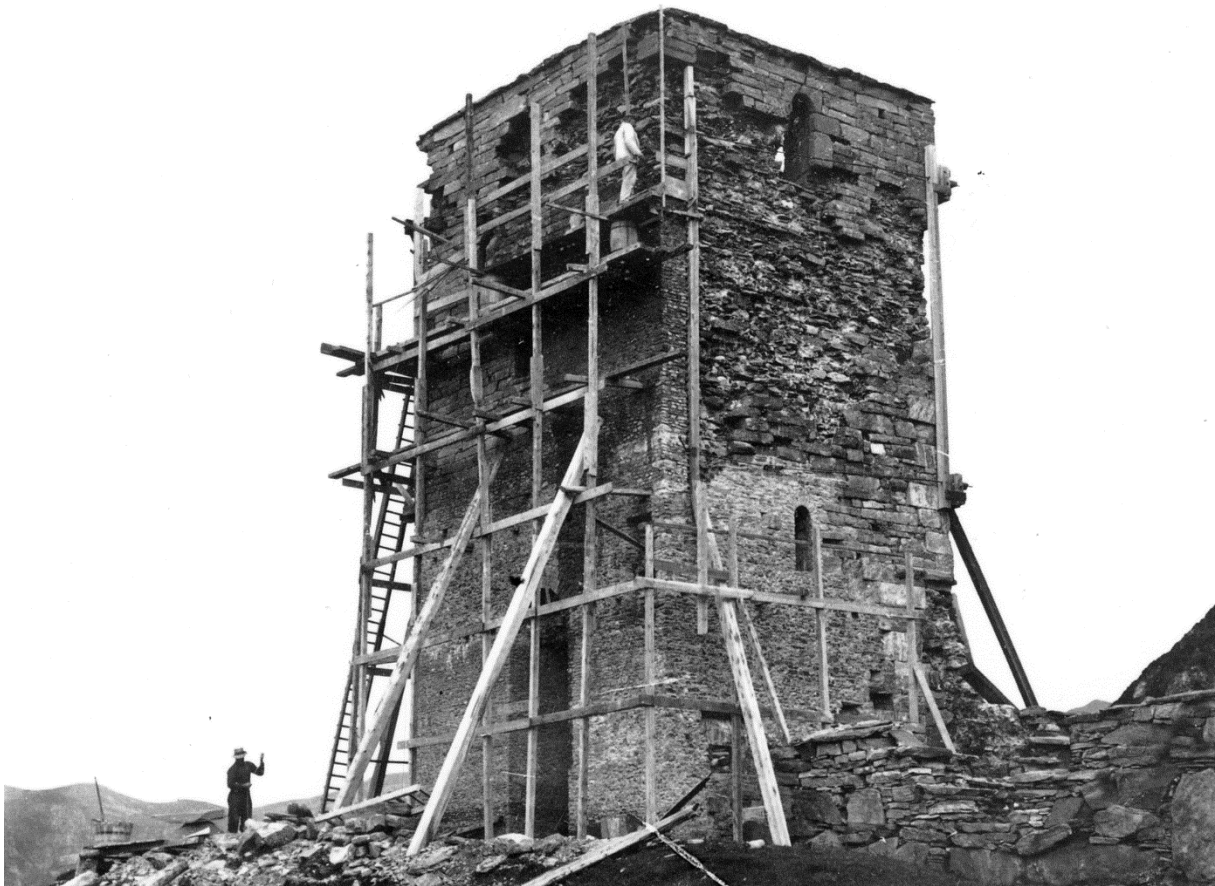
*Figur 31: Fra restaureringen i 1912-15 før tårnhjelmen kom på plass i 1914. Legg merke til hvordan småfalne stein satt i sementmørtel supplerer manglende ytre murskall. Foto: Riksantikvarens arkiv.*

Restaureringen i 1912-15 ble ledet av Egill Reimers og omfattet forsterkning av de ytre murskallene, dvs. alle hjørner og store deler av øvrig murliv, med småfalne gneisbiter satt i sement/betong. Dette har naturlig nok ført til at store deler av tårnet nå har et trolig for tett «skall» på ytre vegger, slik det er påpekt i kap. 1.3. Ellers ble løse kvaderstein og annen stein sikret med sement slik at de ikke skulle falle ned. Arbeidet kan tydelig skilles fra det gjenværende middelalderske murverket. Inne kom tre-gulvene i andre og tredje etasje på plass; ellers ble det ikke utført mye arbeid inne, annet enn spekking av fuger og sikring av løse stein. Murlivet innendørs ble ansett for å være i stort sett god stand.

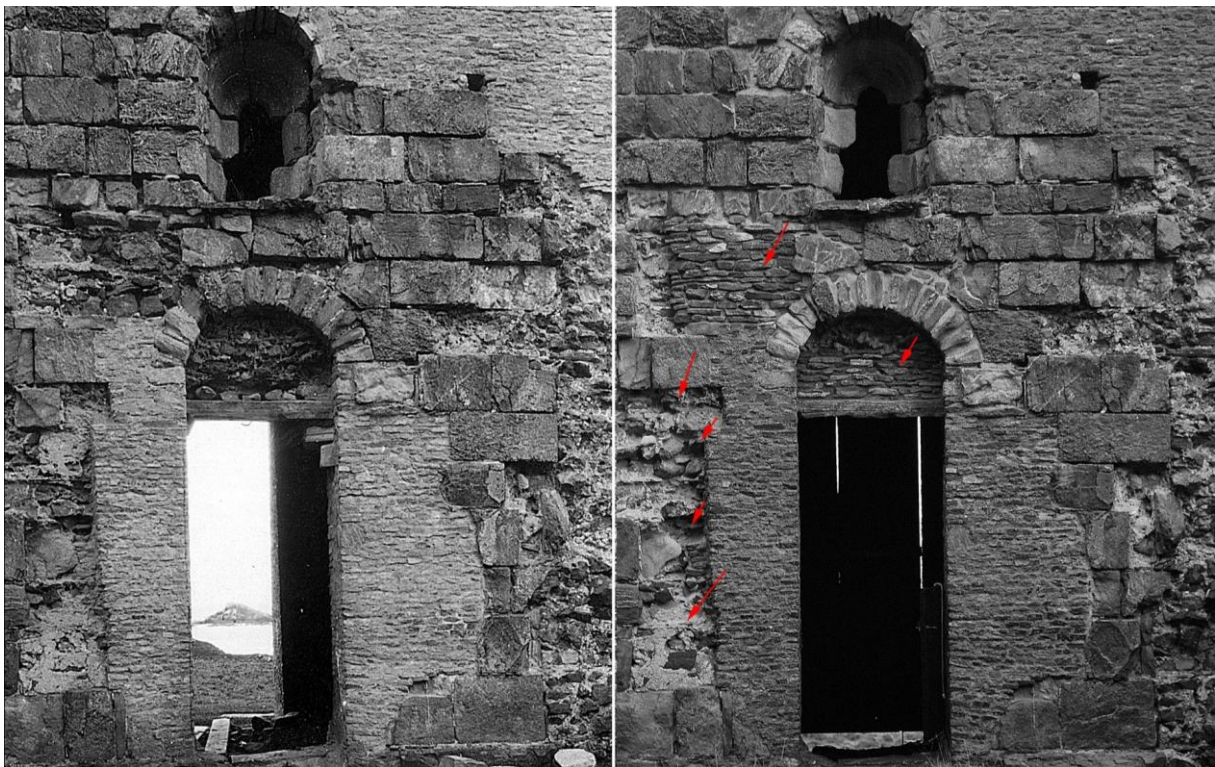
Figur 33: Skipets vestportal etter restaureringen i 1913 (foto: Riksantikvaren) og i 2010 (foto: Per Storemyr). Det er få endringer, pilene viser noen av dem.

Vi har vært inne på vanninntrenging over – at det fortsatt er lekkasjer, spesielt i vestveggen, noe som gjør at de vestlige deler av tårnet innendørs er generelt fuktigere enn de østlige delene. Det ser man på både dannelse av stalktitter, algevekst og litt plantevekst inne. Utendørs ser vi ellers at det ikke har vært mye bortfall av enkeltstein eller deler av stein. Forvitring har spesielt vært konsentrert til brannskadet metaolivinstein (østveggen) og feltene rundt portalen i østveggen som ikke ble reparert; der altså kjernen i muren fortsatt står åpen (Figur 33, se også Storemyr 2010a: 34).

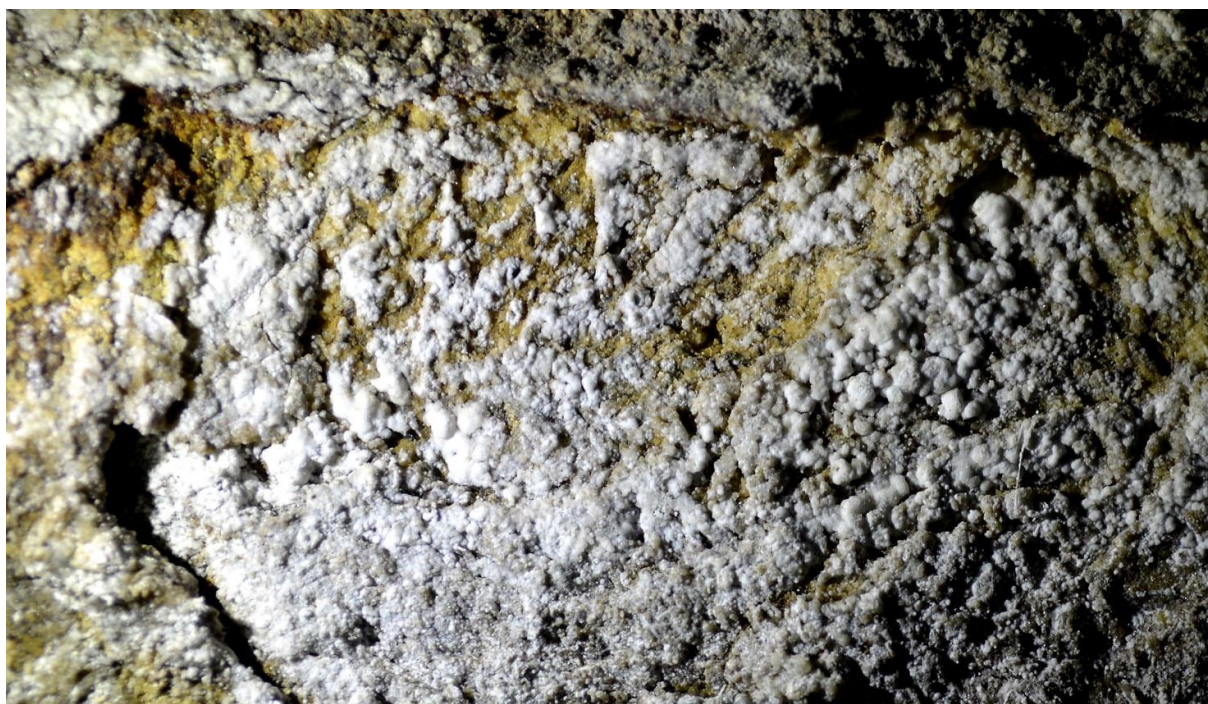
Figur 42: Saltskorper på metaolivinstein. Foto: Per Storemyr.

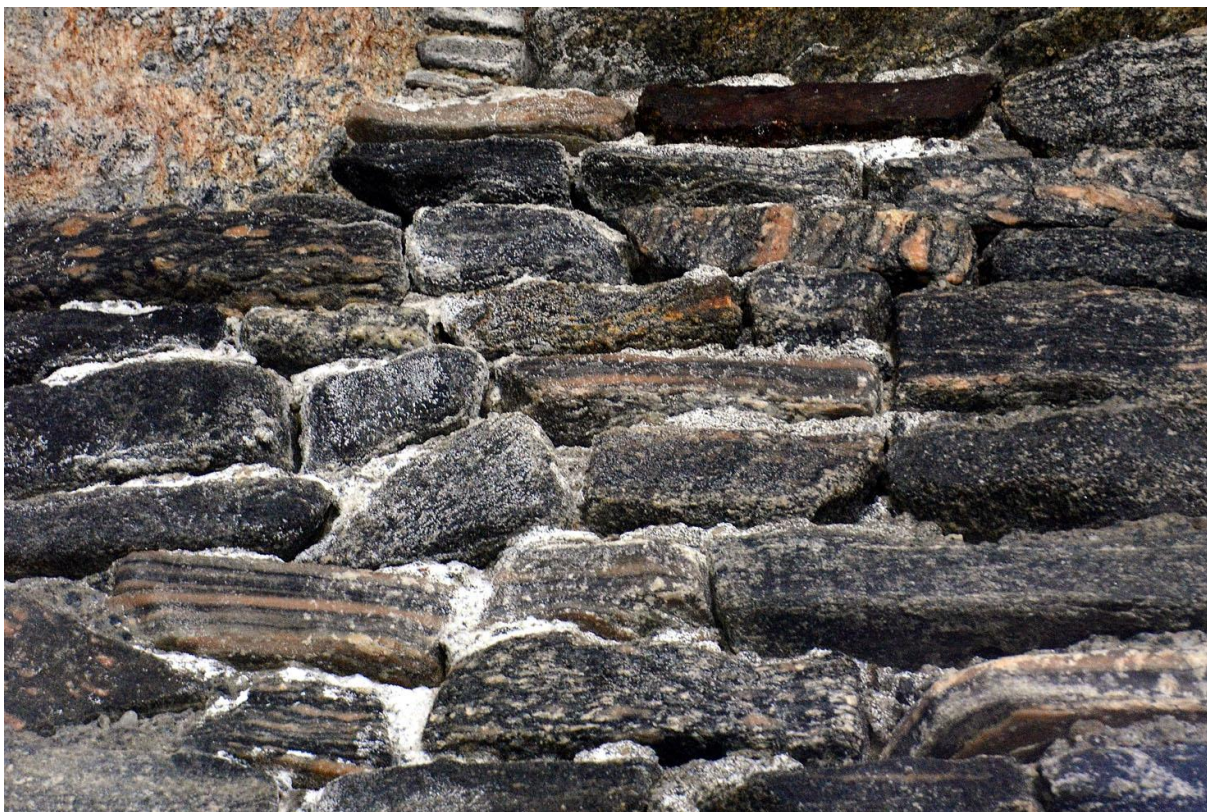
Figur 43: Saltutblomstringer (natriumkarbonat) på restaurert, småfallent gneismurverk satt i sement, første etasje. Foto: Per Storemyr.

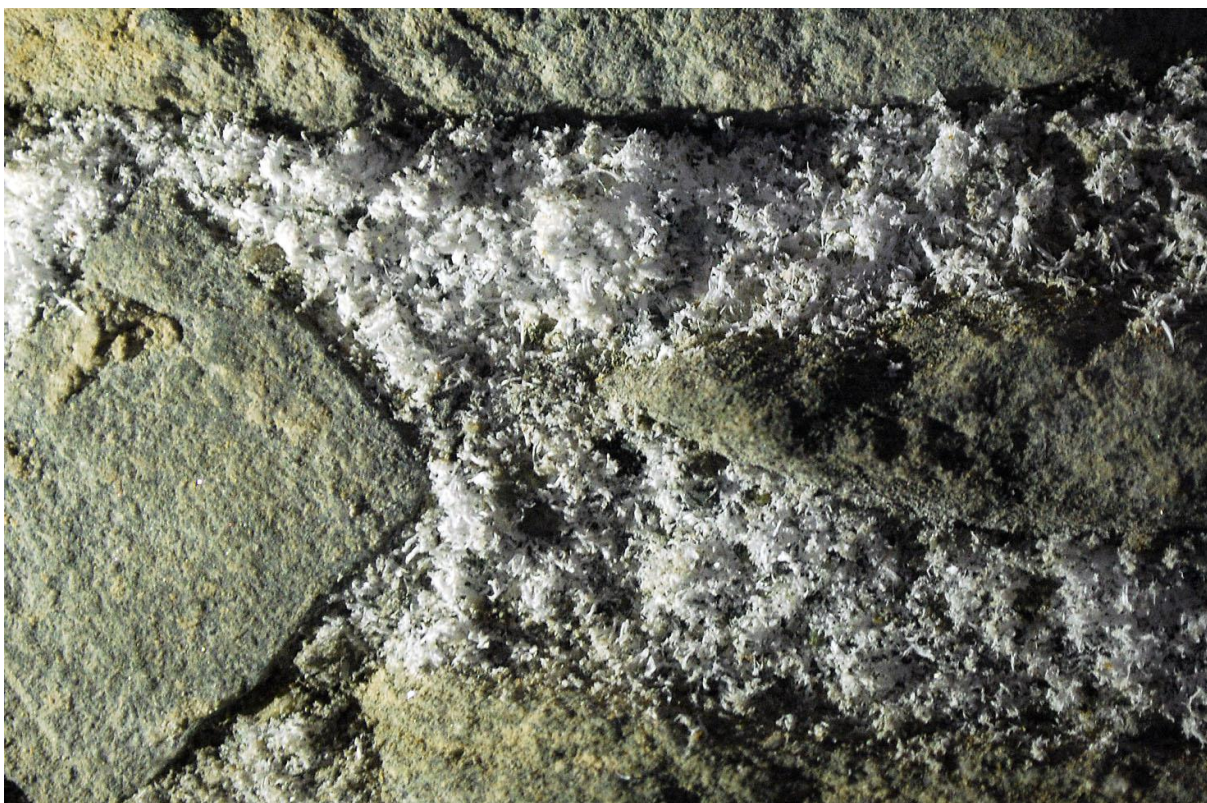
Figur 44: Saltutblomstringer i form av «whiskers» og nåler, natriumkarbonat. Foto: Per Storemyr.

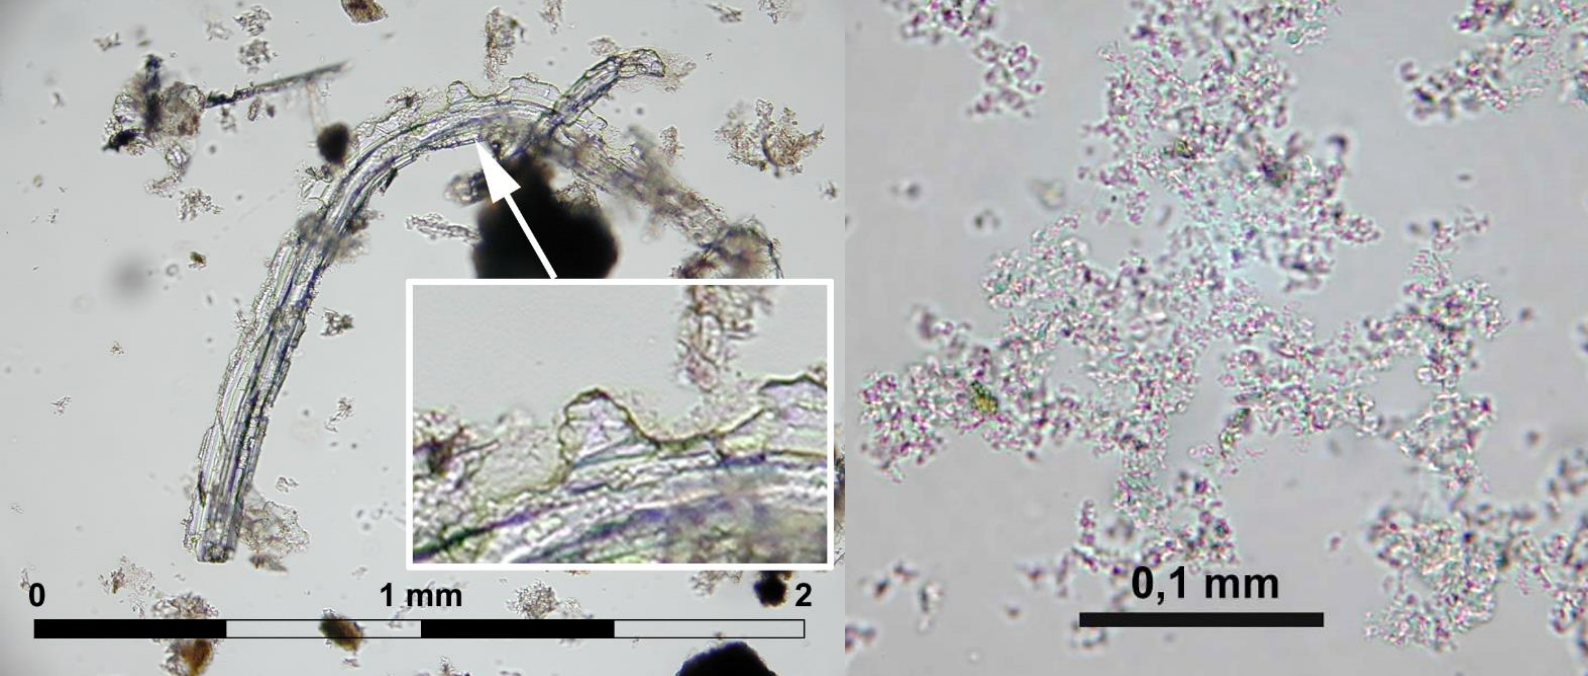
Vi ser også av den grafiske fremstillingen at mirabilitt er tungt tilstede ved RH over 60-70% og helt opp mot over 90%, men at mengden avtar når det blir varmere, ved ca. 15°C er dette saltet ifølge modelleringen borte. Da tar i stedet thenarditt over ved fuktforhold under ca. 70%. Mirabilitt er natriumsulfat med krystallvann; det som trolig skjer ved lave fuktnivåer og høyere temperaturer er at mirabilitt mister krystallvannet og såkalt dehydrerer til thenarditt, som ikke har krystallvann. Krystallvannet forsvinner altså når det blir tørrere og varmere (Figur 63).

Figur 63: Natriumsulfater under mikroskopet. Ved krystallisering av mirabilitt dannes det gjerne nåler eller såkalte «whiskers» (t.v.), men en kan også få mere skorpeformede masser. Når fuktigheten synker vil krystallvannet i mirabilitt forsvinne og vi står igjen med en pulverformet masse – mirabilitt har dehydrert til thenarditt (t.h.). Innfelt er det vist hvordan en del av mirabilittkrystallen er i ferd med å dehydrere. Mikrofoto fra saltutblomstringer i Erkebispegården i Trondheim. Foto: Per Storemyr
