**En studie i saltforvitring når  
klimaet forandrer seg:  
Albanustårnet på Selja  
kloster 2016-2020**

Forskningsrapport

FABRICA kulturminnetjenester as

Sluttrapport i forskningsprosjektet «Det romanske tårnet til Albanuskirken på Selja: Analyse av inneklime og forvittringsprosesser». Rapport til Stad kommune og Riksantikvarens bevaringsprogram for ruiner. Stad kommune var inntil 1.1.2020 delt i Selje og Eid kommuner. Arbeidet som framlegges i denne rapporten har pågått siden 2015 med Selje som partner.

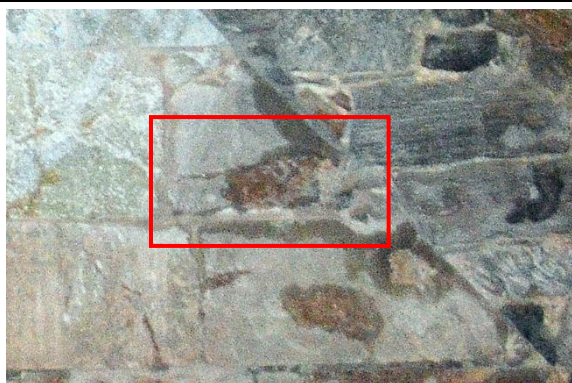
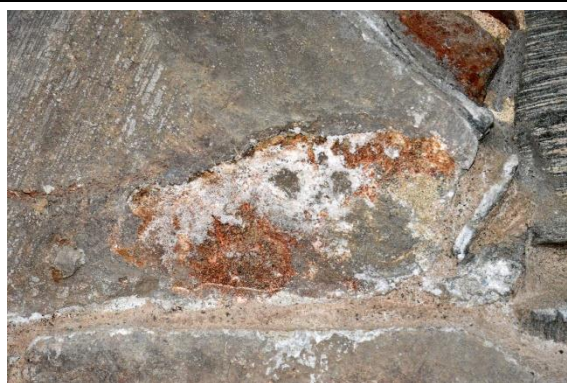
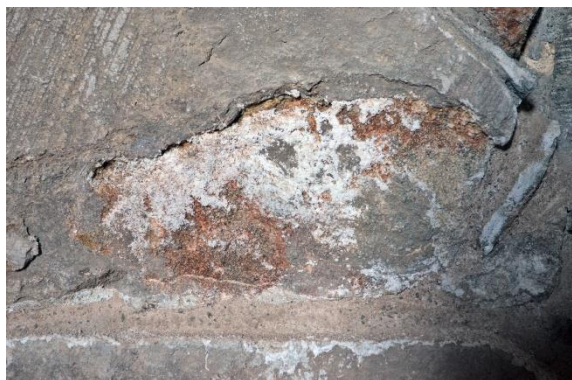
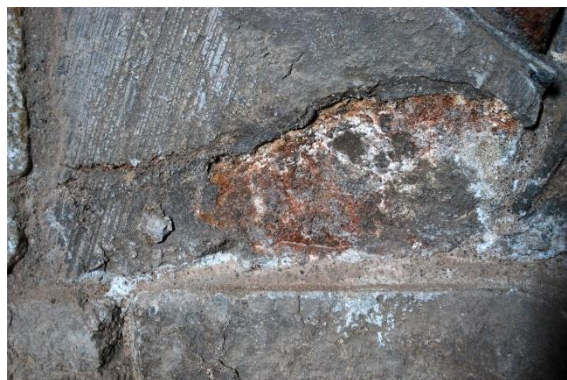
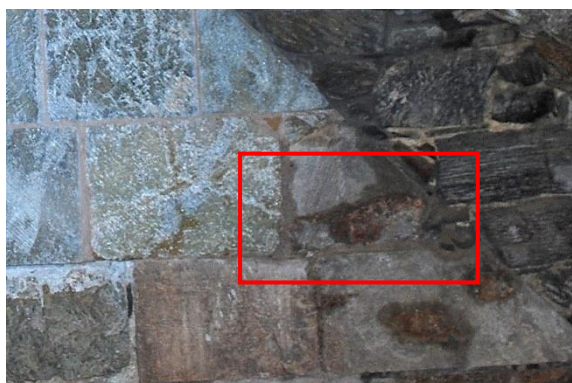
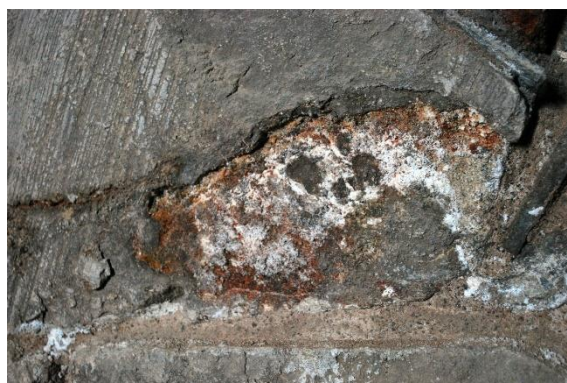
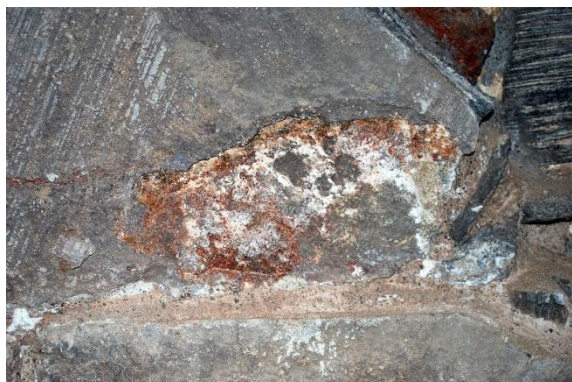
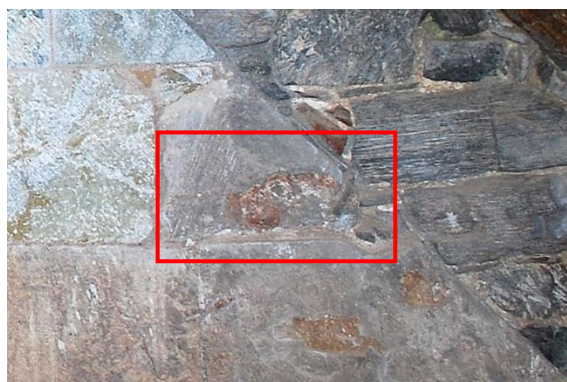
12.1.2016: 80% RH, mild periode på vei

14.9.2016: Under 70% RH, varmt for årstiden

24.10.2016: Under 70% RH, tørr tid

7.9.2018: Ca. 70% RH, på vei mot fuktig tid

23.11.2018: Ca. 80% RH, fuktig tid

31.5.2019: Rundt 70% RH, på vei fra tørt til fuktigere

13.8.2019: Rundt 70% RH, kjølig

27.1.2020: Over 80% RH, fuktig

Figur 64: Krystallisering av natriumsulfater på metaolivinstein i nordveggen i 2. etasje, under buen, over oppsamlingssted for nedfalt pulver. Omtrentlig RH ved fototidspunkt (dagen) er angitt ved hvert foto. Som vi ser er saltene i oppløsning over ca. 80% RH, godt synlige ved rundt 70% og med absolutt størst utbredelse under 70%. Det er noe fuktigere i veggoverflaten enn det måles i rommet.

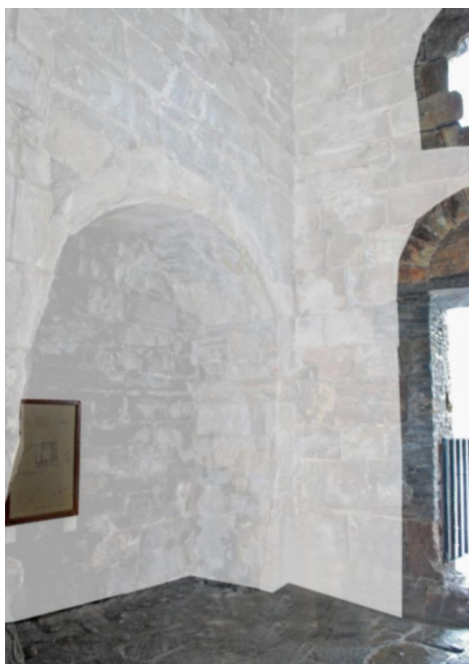
Figur 76: Et forsøk på å visualisere hvordan tårnfoten kunne tatt seg ut med kalk på veggene. Illustrasjon: Per Storemyr

Om man tenker seg å skulle kalkpusse tårnet innvendig (Figur 76),<sup>24</sup> så vil det trolig medføre at saltene vil krystallisere i pussen (om den er tykk nok), altså skåne det historiske murverket, men etter en tid skade pussen på enkelte steder der det er mye salt og fukt. Dette er hele ideen bak en slik kalkpuss, med hvitning, den skal fungere som en offerpuss og må regelmessig fornyes og vedlikeholdes.

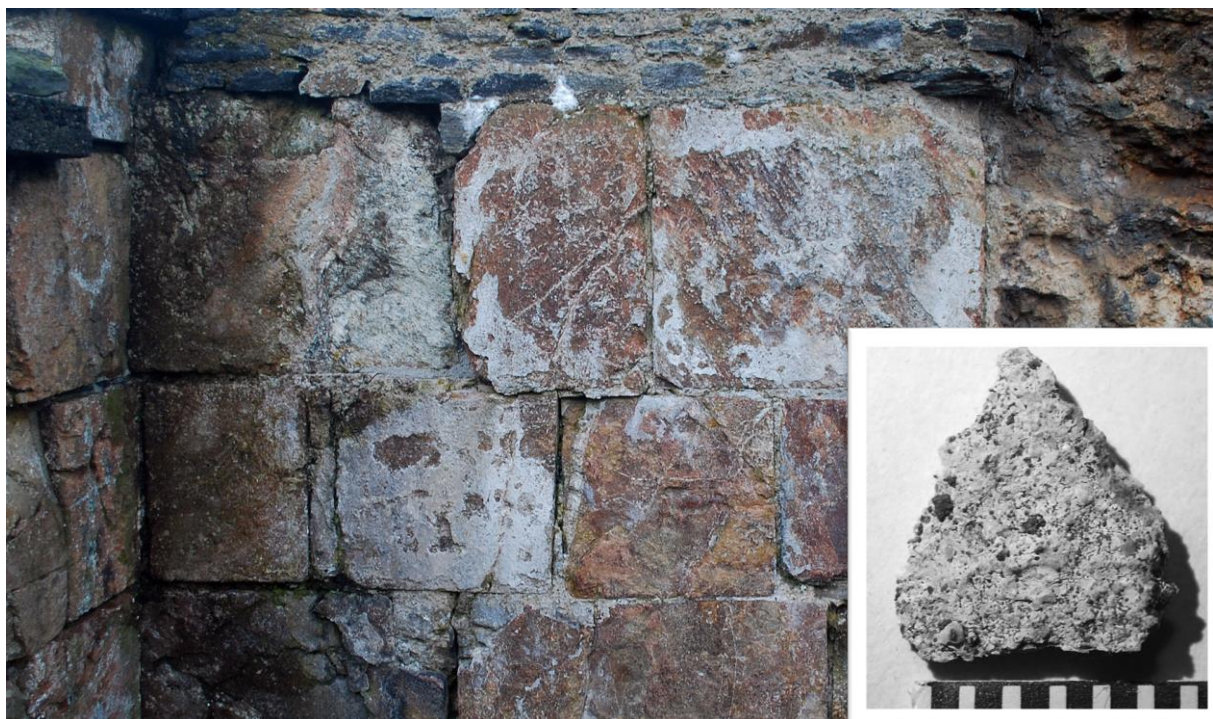
Romansk kvadermur i metaolivinstein inn mot tårnets østside, altså det indre av kirkens vestside, har fortsatt gode spor av Engers «kalkslemming» (Figur 77). Det er imidlertid ikke en vanlig slemming *uten* tilslag, men heller en tynn kalkpuss *med* tilslag, som nå fremstår opp til 3-4 mm tykk. Den kan godt ha vært noe tykkere, da den har svært forvitret overflate.

Figur 77: Rester etter tynn puss innvendig i Albanuskirken, på murverket som er del av tårnets nåværende østre ytterfasade. Innfelt: Makrofoto av kalkpussen. Vi ser småsprekker og tilslag av sand. mm-skala. Foto: Per Storemyr.

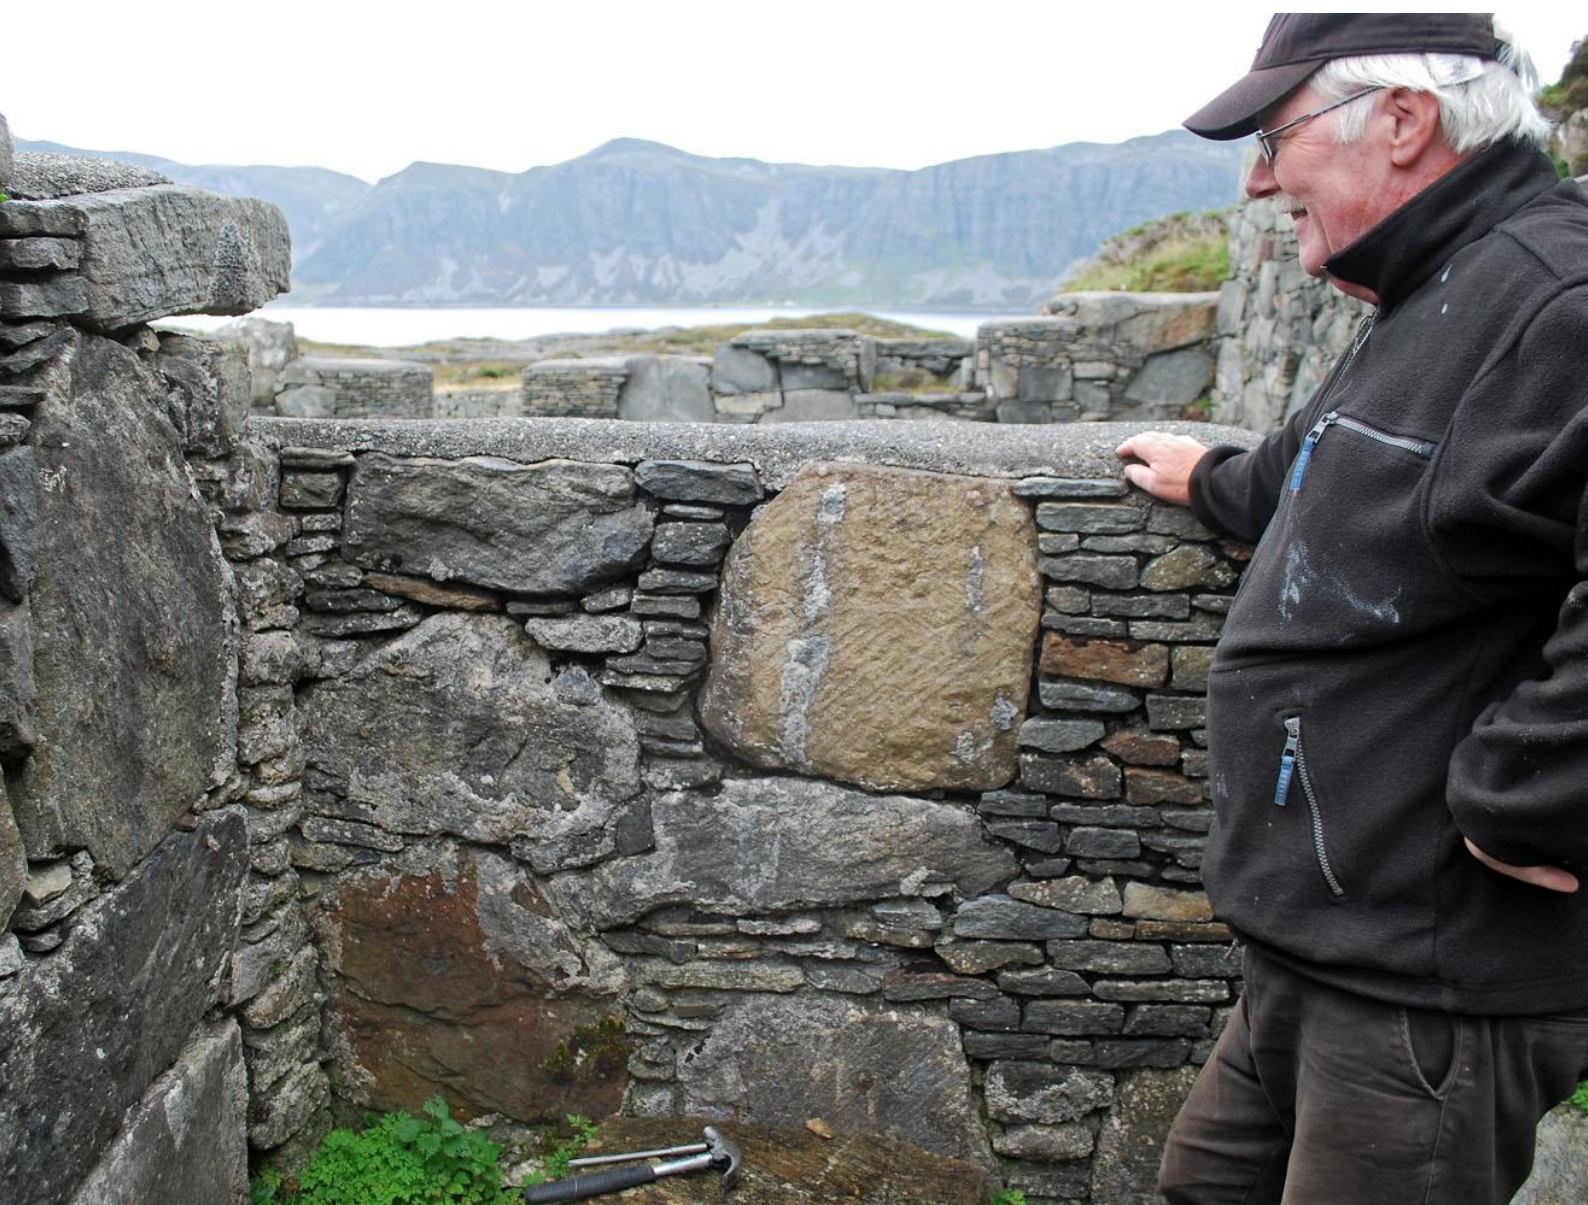
*Figur 78: Bjørn Jensen viser den middelalderske kalkpussen på steinene (i ellers restaurert murverk) på sørsiden av Albanuskirkens kor utvendig. Foto: Per Storemyr.*

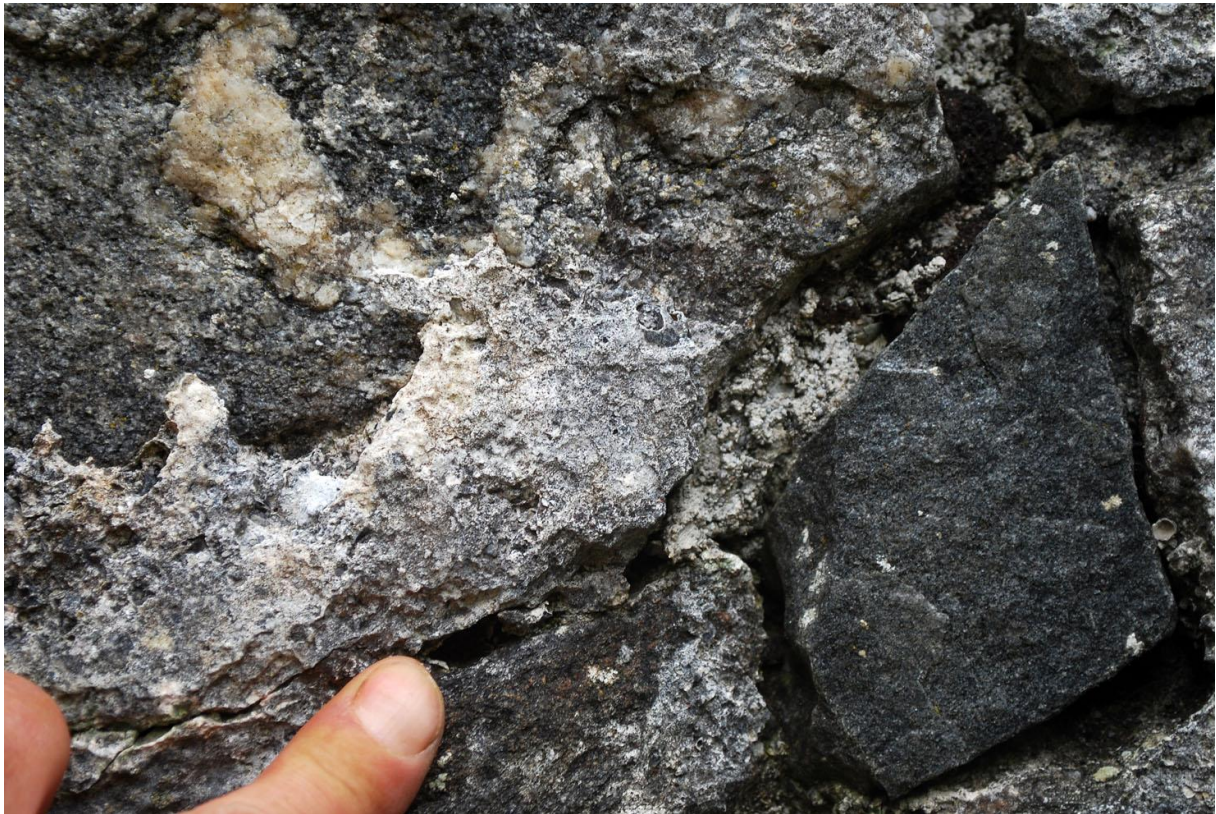
Figur 79: Nærbilde av kalkpussen i Figur 78. En svært forvitret kalkpuss som en gang kan ha vært forholdsvis tykk. Foto: Per Storemyr.

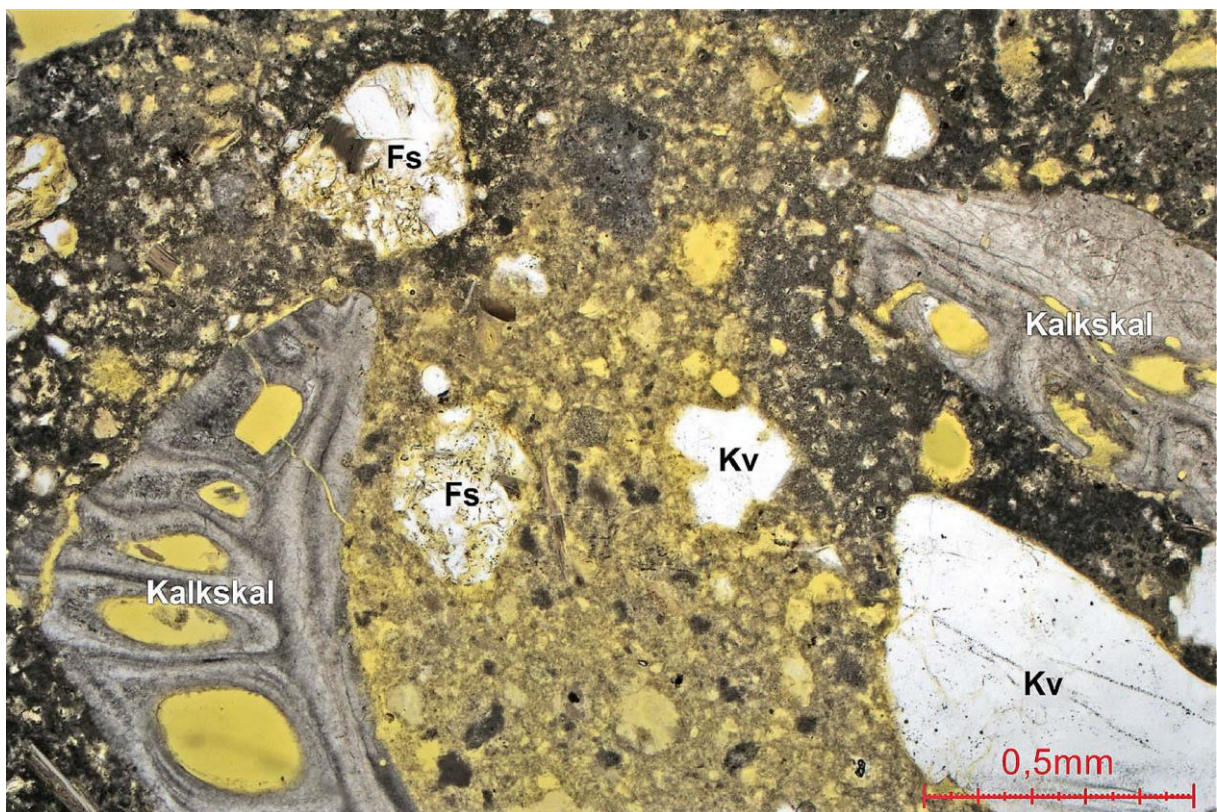
Figur 80: Mikroskopbilde av kalkpussen i Figur 79. Her ser vi selve kalkpastaen (gullig), samt skjellfragmenter (Kalkskal), kvarts (Kv) og feltspat (Fs) i tilslaget. Foto: Torben Seir (fra Seir 2019).

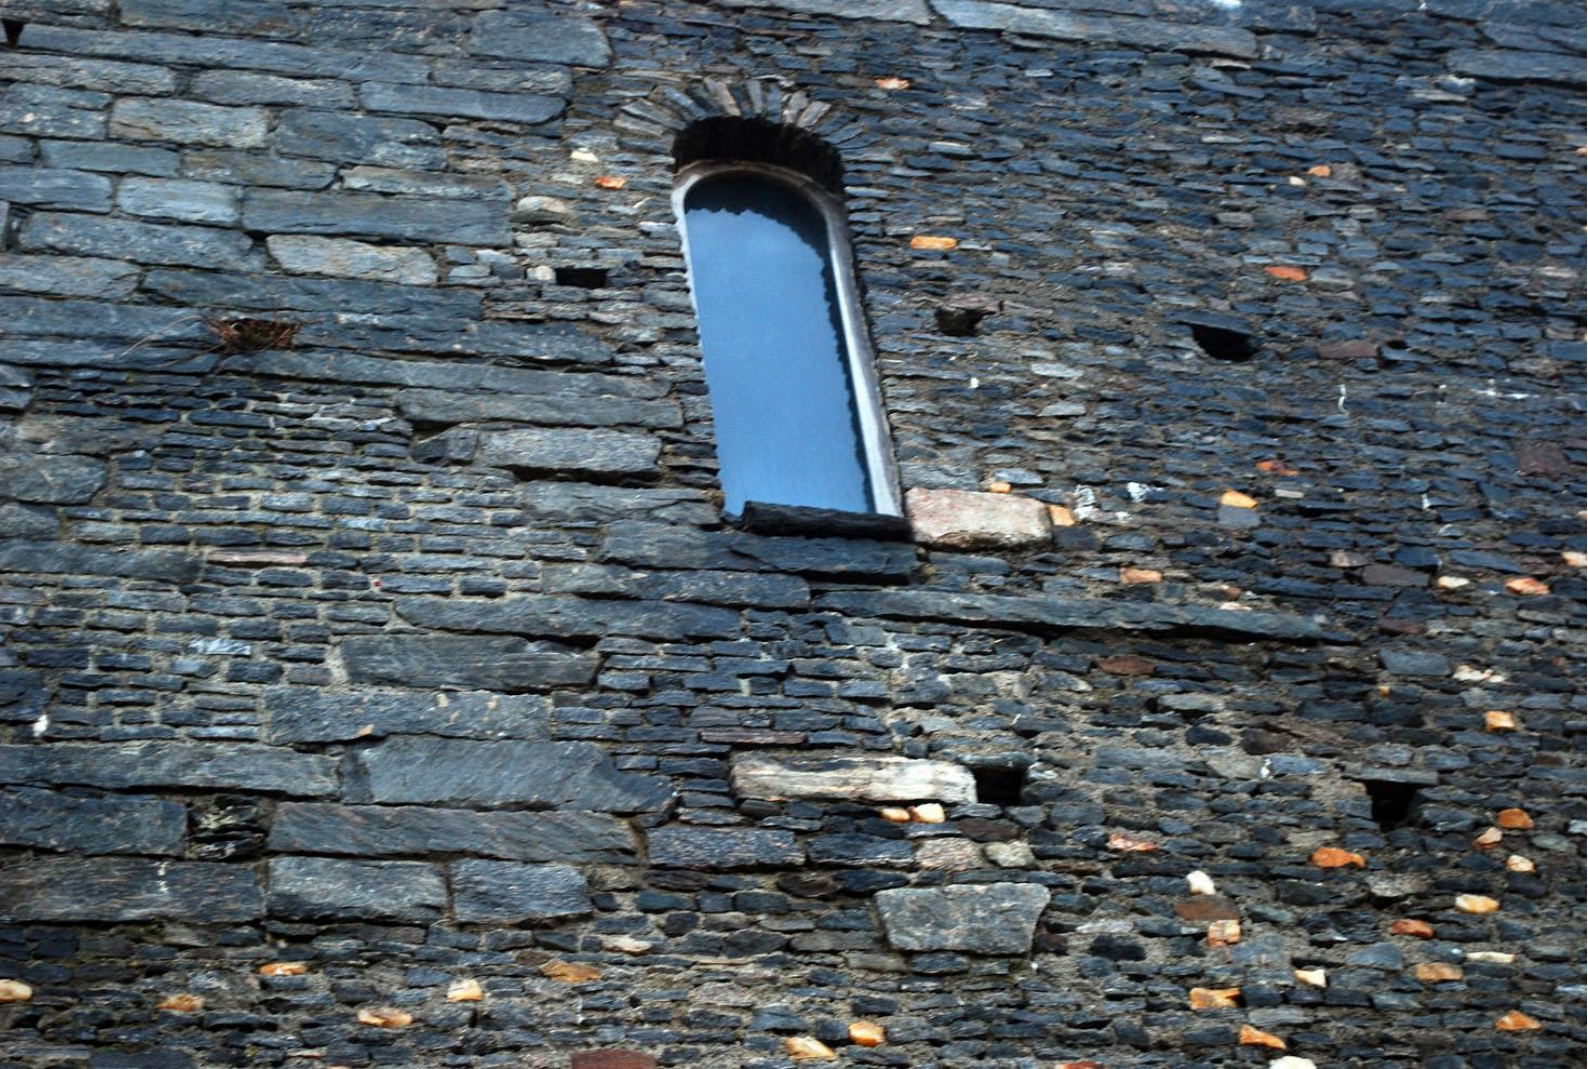
Figur 84: Vestveggen i Albanustårnet i dag, etter regnvær. Tett, restaurert sementbasert murverk med småfallen stein i lag med gammelt romansk murverk. Mange åpninger, inklusive stillasåpninger, og små sprekker der vann kan trenge inn. Foto: Per Storemyr.

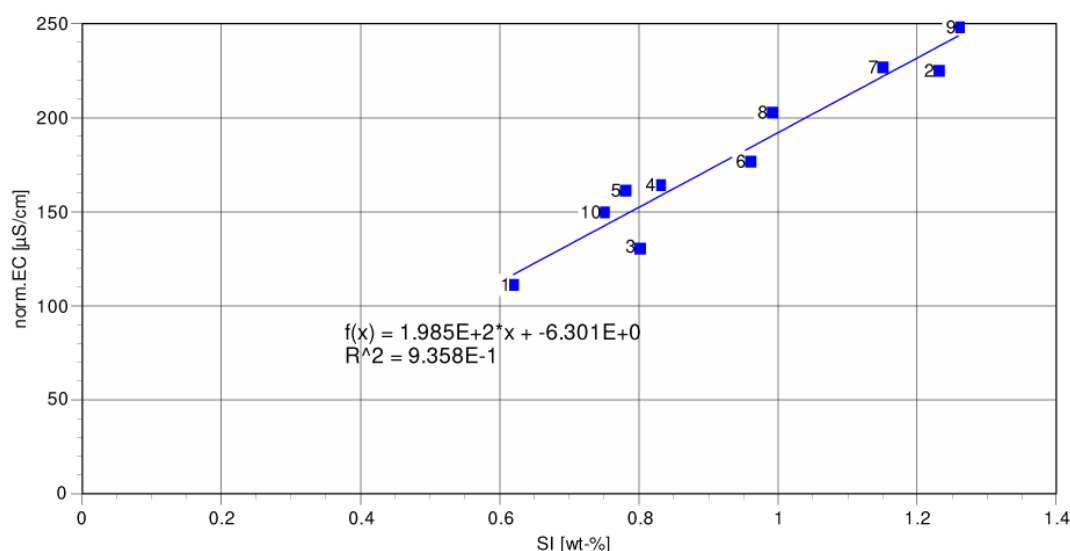
Figure 1: Graphic correlation between sum of ions in wt-% and normalised electrical conductivity of the solution in μS/cm.

The values of the normalised electrical conductivity correlate well with the sum of ions measured in the same solution.

The salt content in the samples lie between a bit more than 0.5% and 1.3% sum of ions. Including crystal water of the salts and carbonates and hydrogen carbonates, this represents a total salt content of be ween 1 and 2 % by weight.

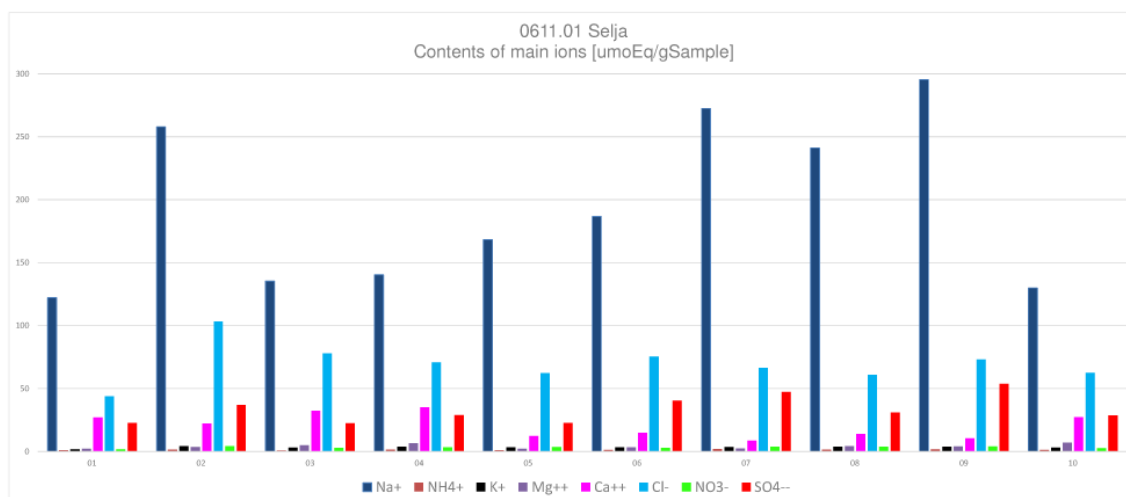
Figure 2: Graphic representation of the salt analysis in  $\mu\text{moleq/gSample}$ . In this type of representation equal bar length for two ions in a sample means that these two ions are present in the stoichiometric same amount.

The ion showing the biggest amount in all samples is sodium (figure 2). Chloride, the next most frequent ion, makes up between a fourth and half of the amount of sodium. The difference of sodium to chloride amounts in all samples about to the amount of the ion charge balance. Sulphates and calcium are the next frequent ions and ammonium, potassium and magnesium only make up a very small part of the salt content of the samples.
