TILSTANDSVURDERING AV STAVANGER DOMKIRKE

Av Per Storemyr og Øystein Ekroll

NDR 9603

Rapportnr.: NDR 9603
Dato: 1. november 1996 (ny elektronisk versjon 11. oktober 2000)
Tittel: Tilstandsvurdering av Stavanger domkirke
Forfattere: Per Storemyr og Øystein Ekroll
Oppdragsgiver: Stavanger kommune v/ kirkevergen

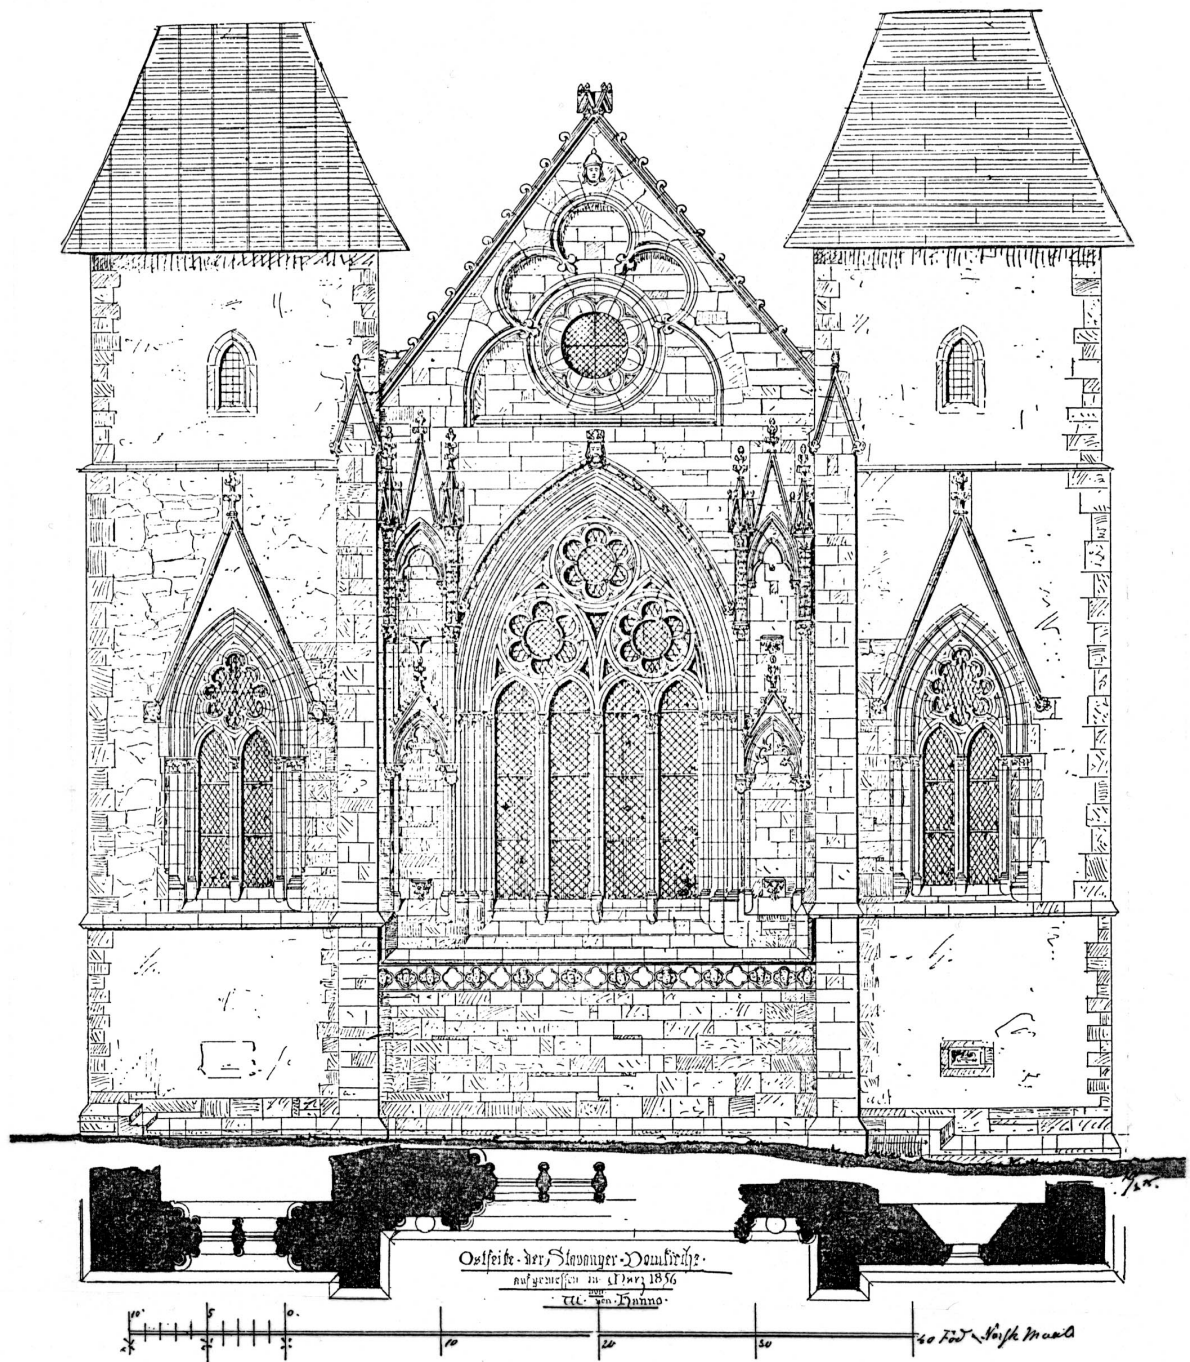
Østfronten. Meget skjematisk opptegnet av von Hanno i 1856. Dette er likevel den beste tegning av østfronten som finnes.

Øvre nisje mot sør. Her er overgang mellom fialer og gavler oppsprukket og pulverisert - og i mye dårligere tilstand enn i 1960. Det finnes større mengder sorte skorper som klart bidrar til forvitringen. Også rustsprengning finnes i området, noe

som bl.a. kan ha ført til at noe profiler har skallet av (mest etter 1960). Det er mindre skader på bladverk.

Øvre nisje mot nord. Skadenes art er som over, men de er mye mindre utbredt. Mer bladverk er imidlertid falt av siden 1960 (rust), noen biter ligger i dag ved gavlen over nisjen rett nedenfor.

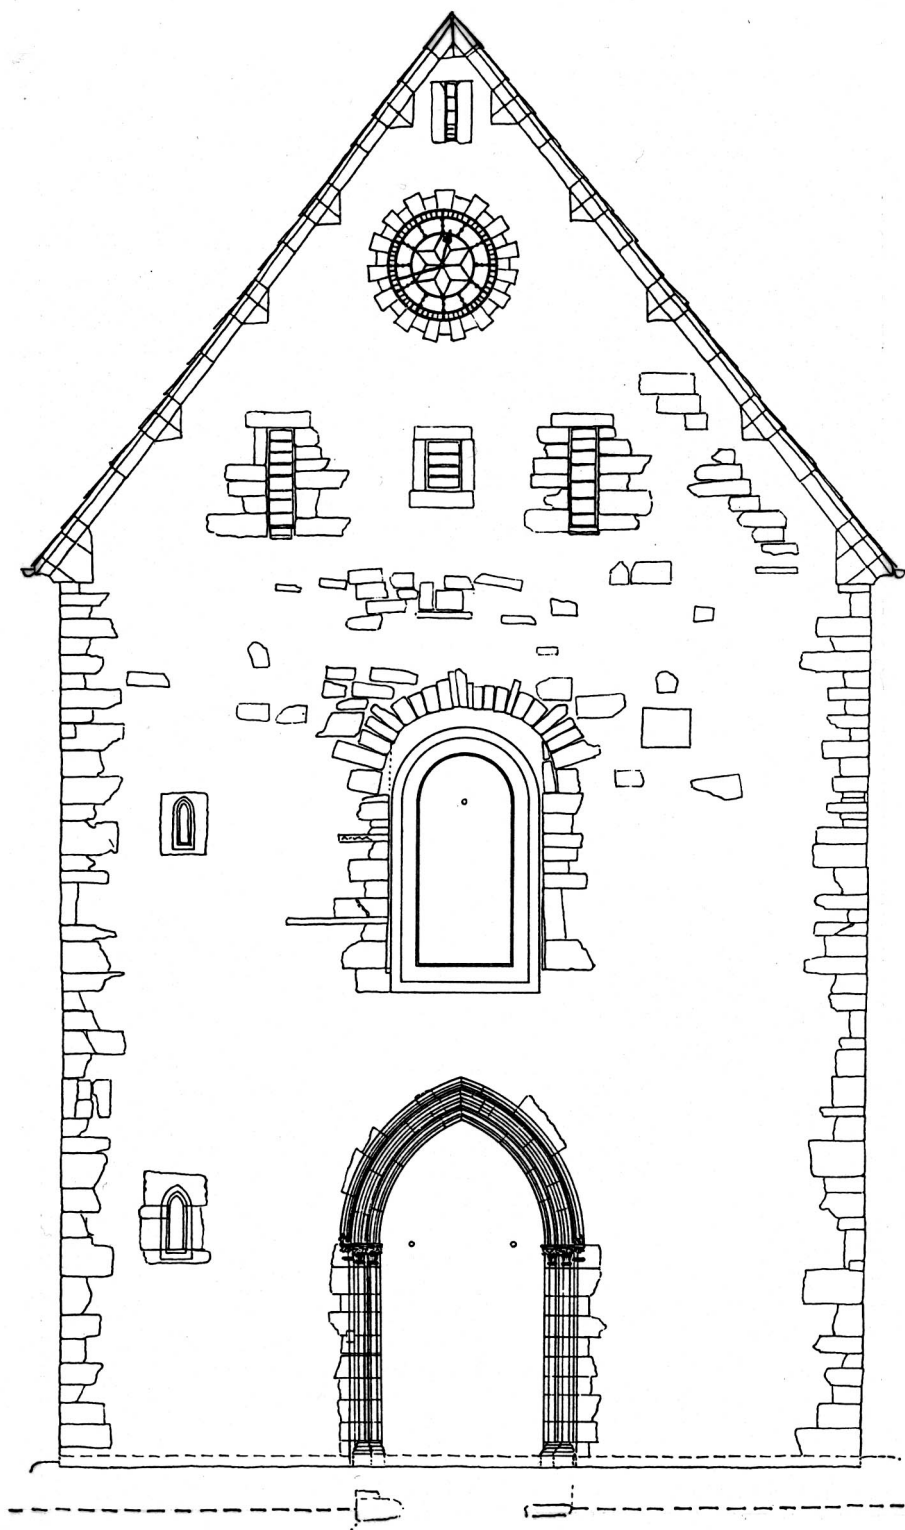
Vestfronten (forhallen). Oppmålt av Gerhard Fischer (1964)

Forhallen ble ikke godt undersøkt under befaringen, bl.a. fikk vi ikke studert de innvendige veggflater og vindusnisjer. Når det gjelder den utvendige tilstanden kan vi bemerke at det ser ut til at et par av gavldekkene har sprekker. Dette bør bekreftes ved nye observasjoner fordi mulig nedfall kan representere en stor fare for forbipasserende. Portalen er i hovedsak i god forfatning, men det er mange mindre forvitringsskader i bueprofilene. Disse skadene har utviklet seg endel siden 1960, men ikke altfor raskt. Hovedårsaken er trolig vanninntrenging fra dekkbuens fuger som jevnlig bør etterses.
