Nidaros Domkirkes Restaureringsarbeider

RESTAURERING AV STAVANGERKORET 1997-1999

DOKUMENTASJON AV ARBEIDENE

NDR 2/2000

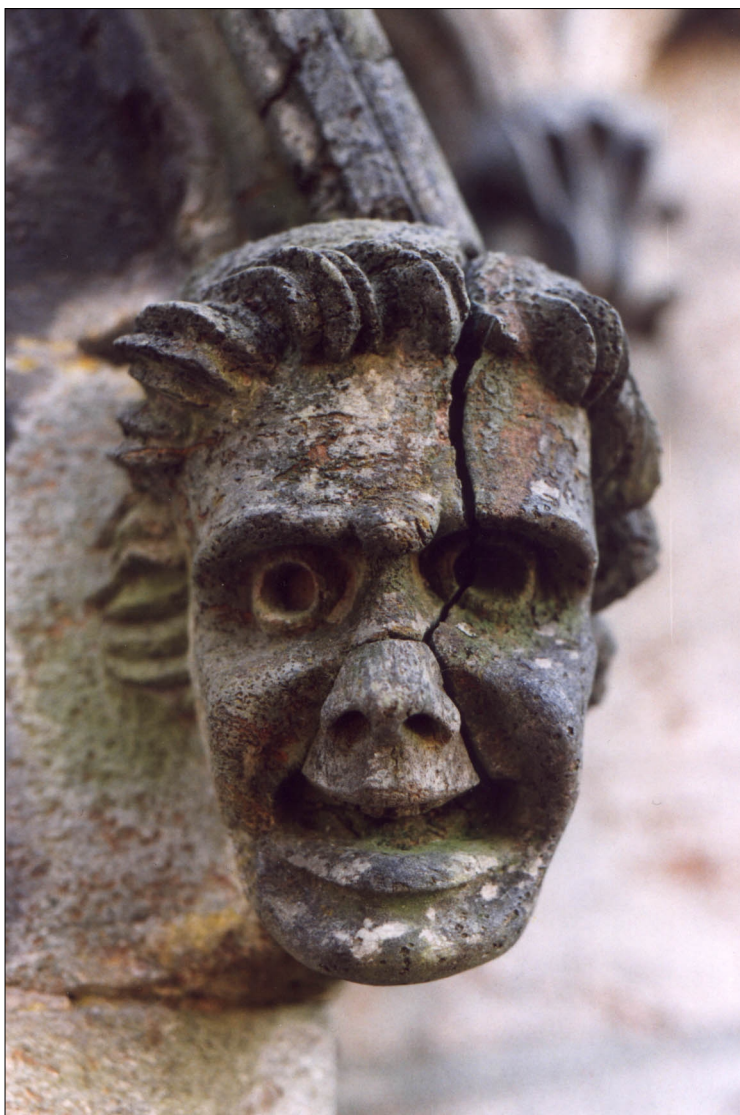
"Hodet med den store sprekken" på nordveggen ble et slags symbol for restaureringen. Her ser vi det før restaureringen i 1996

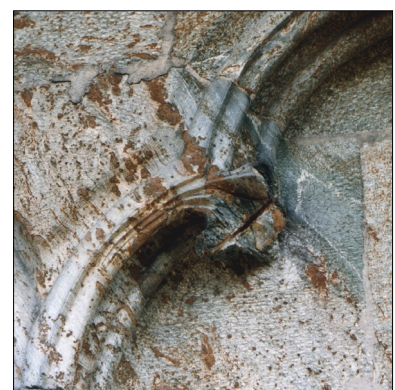
*Stavangerkleber på sørsiden av
koret. Vi ser at lyse partier med
rustbrune karbonatårer finnes i
stein som også har grønne
partier*

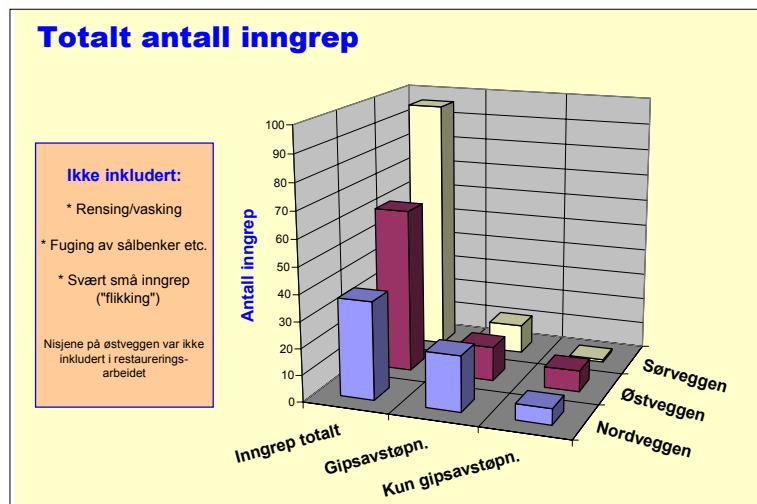
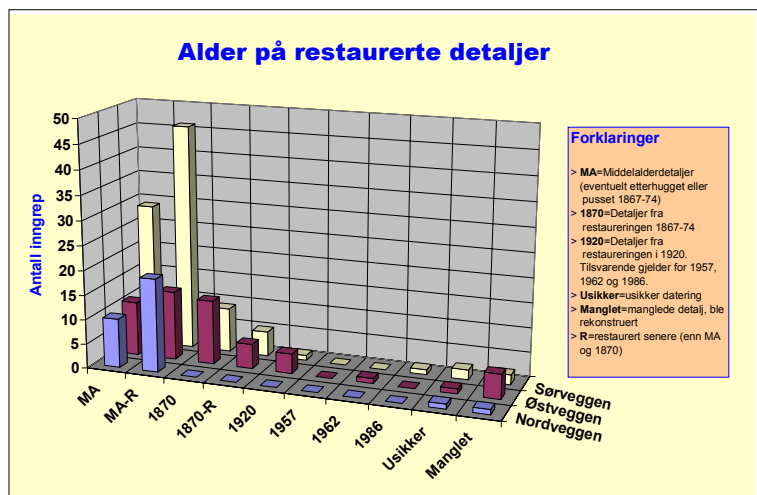
Ser vi historisk på restaureringen (figur til høyre), finner vi at de fleste inngrep ble utført på middelalderdetaljer som allerede var reparert under restaureringen i 1867-74 (og eventuelt senere). Her har bruken av jerndybler spilt en stor rolle - dybler som senere har rustet og ført til oppsprekking og i mange tilfeller bortfall av detaljer. Den nest største gruppen av inngrep er utført på middelalderdetaljer som ikke er blitt egentlig restaurert senere, men som i mange (de fleste?) tilfeller ble

overarbeidet (pussing, delvis etterhugging) i 1867-74. Her er det ofte oppsprekking langs kløv i steinen som er skadeårsaken.

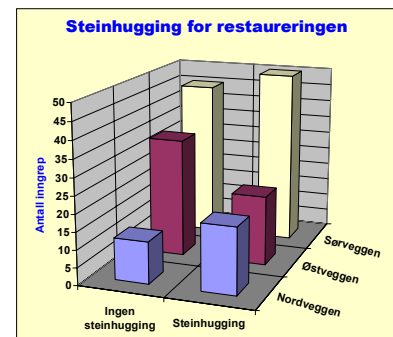
Fordeling av typer inngrep på hver vegg. Figuren viser i hvor mange tilfeller det ble utført rekonstruksjon ved hjelp av steinhugging som en del av restaureringen av enkeltdetaljer
