BESKRIVELSE AV HVER ENKELT SKADETYPE

BESKRIVELSE AV SKADETYPER

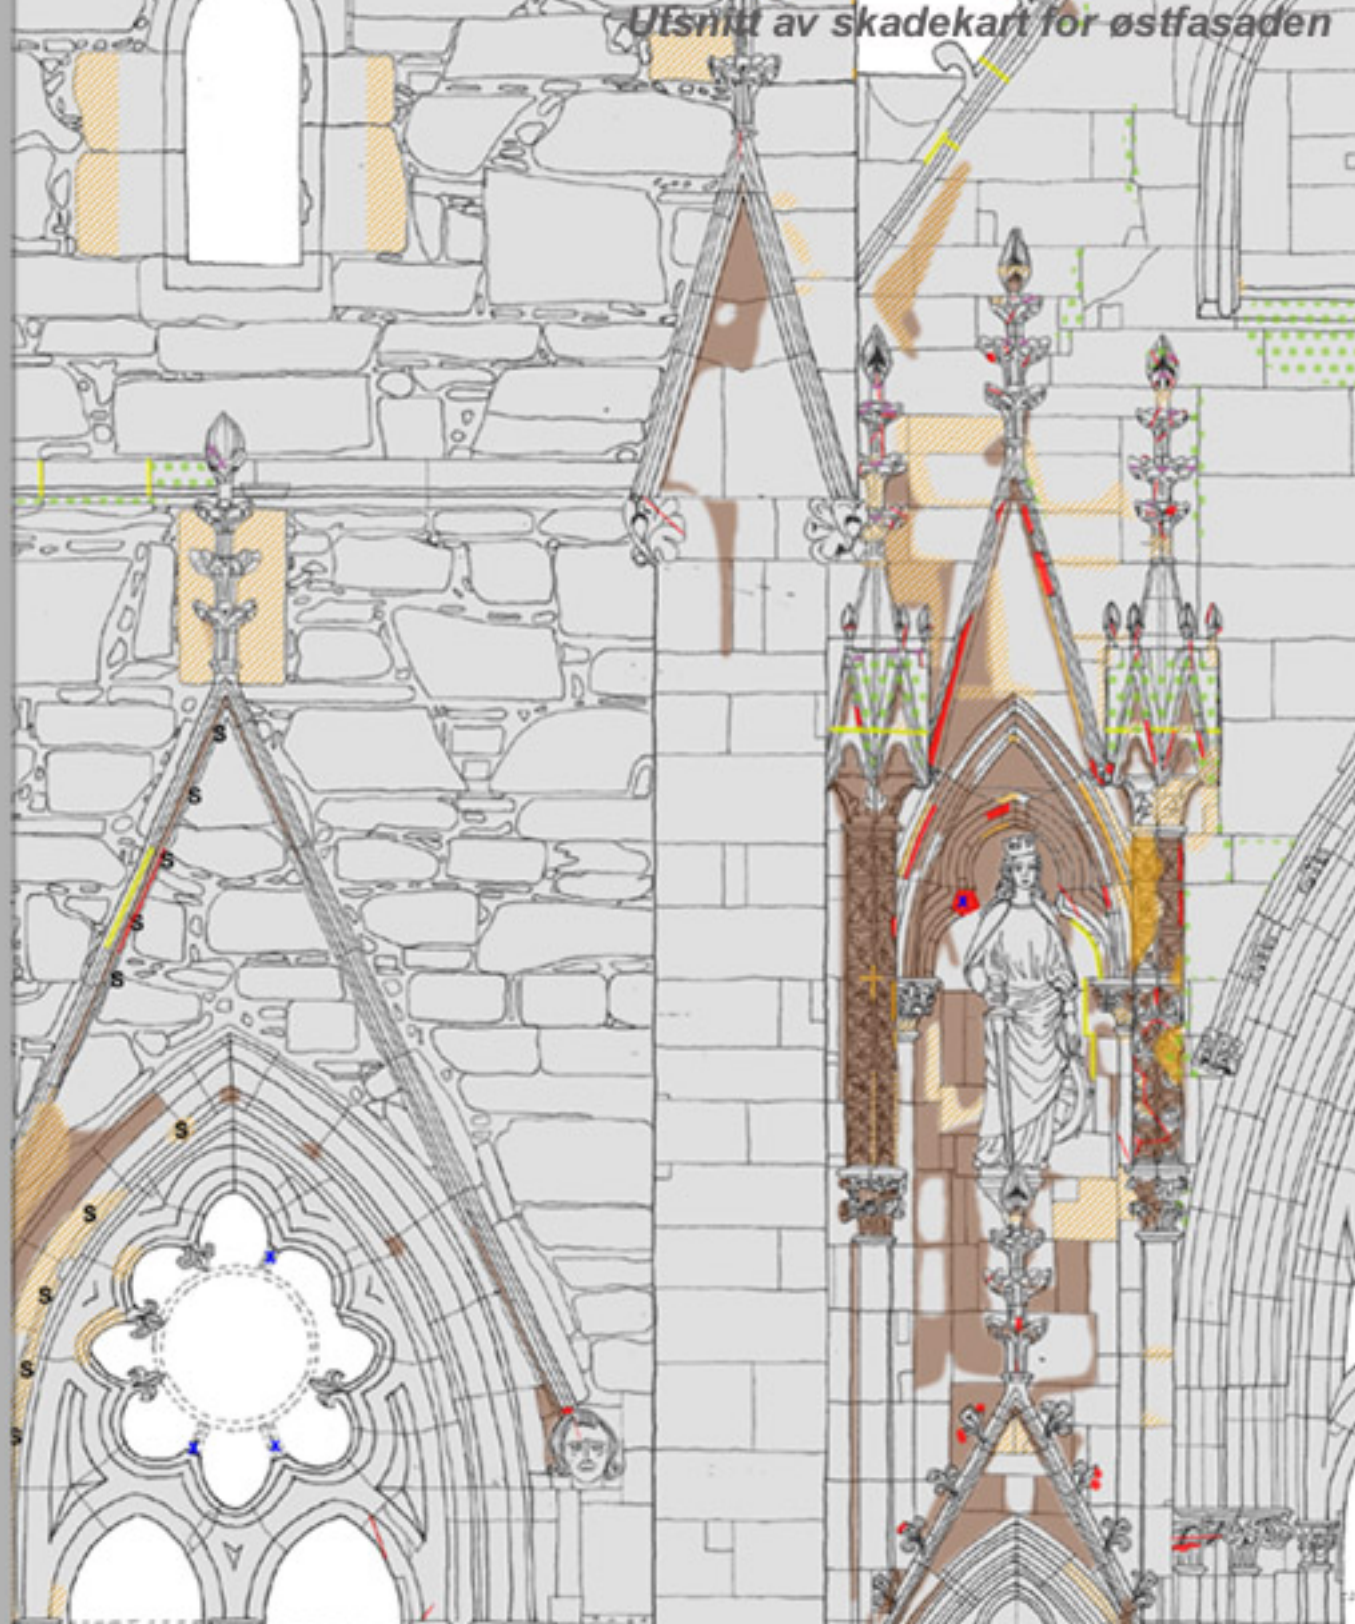
-   Steinbortfall og steinsprekk
-   Fugesprekk
-   Steinforvitring - sterk
-   Steinforvitring - svak
-   Sorte skorper
-   Saltutblomstring
-   Alger, lav og noe mose
-   Jerndybler
-   Kobberkramper
