Fra "Luftangrep" til klimaendring:

Forvitring på Nidarosdomen i historisk og politisk kontekst

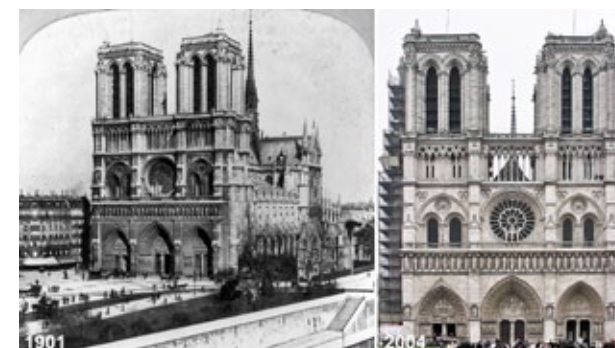
Figur 6. Notre Dame i Paris. Vestfasaden dekket av sorte skorper i 1901 (foto: Library of Congress, <http://hdl.loc.gov/loc.pnp/cph.3b17261>) og etter rengjøring i 2004 (foto: P.Storemyr). Notre Dame in Paris with the west façade covered by black crusts in 1901 and after cleaning in 2004.

fra sine kolleger ved andre katedraler i Europa. Flere steder, f.eks. i London (fig. 5, 6 og 7), hadde luftforurensning og nedsoing av bygninger som følge av kullfyring vært et tema siden middelalderen, i noen tilfeller helt fra Romertiden,⁹ og fra det senere 1800-tallet og utover ble det utgitt flere vitenskapelige verk om årsaker og virkninger.¹⁰ Norges store geolog Johan H. L. Vogt beskrev temaet inngående i sin bok om norsk marmor fra 1896.¹¹ Faktisk var luftforurensningskader på stein i store byer og industristrøk så velkjent for over 100 år siden at det siden den gang ikke har blitt utført forskning som har rökket ved vår grunnleggende forståelse av emnet.¹²

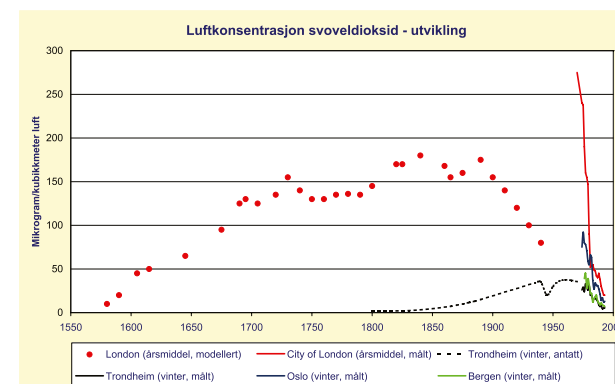
Figur 7. Utvikling av luftkonsentrasjonen av svoveldioksid. Kilder: Modellerte verdier for London i Brimblecombe (2000: 33); målte verdier for London etter websiden til City of London (http://www.cityoflondon.gov.uk/Corporation/LGNL_Services/Environment_and_planning/Pollution/air+quality.htm); Målte verdier for Trondheim, Bergen og Oslo etter Hagen (1994); antatt utvikling i Trondheim etter Storemyr (1997: 135-143). Legg merke til at de norske verdiene er middelverdier for vintermånedene, da svoveldioksidkonsentrasjonen var høyest, mens verdiene fra London er årlige middelverdier. / Historical development of air concentration of sulphur dioxide in London, Trondheim, Oslo and Bergen.

De reduserte utslippene av svoveldioksid og sot fra industri og fyring førte i løpet av 1980-tallet til drastiske forbedringer av luftkvaliteten. I Trondheim sank luftkonsentrasjonen av svoveldioksid om vinteren fra gjennomsnittlig 30 µg/m³ i 1970-årene til rundt 5 µg/m³ ved overgangen til 1990-tallet (fig. 7).¹⁶ Disse verdiene er lavere enn i Oslo og Bergen og svært lave i forhold til hva som ble målt i Europas storbyer, dog var daglige konsentrasjoner ofte en del høyere (opp til 100 µg/m³), spesielt i kalde perioder med inversjon og lite vind.¹⁷ Men dette er naturligvis neglisjerbart mot de flere tusen µg/m³ folk i f.eks. London gjennom hundreårene ofte måtte tåle – eller døde av.¹⁸ Siden den gang er det støvskyene og dels nitrogenoksider fra trafikken som har opptatt trondhjemmere; svoveldioksid og sot var en saga blott for over 20 år siden.

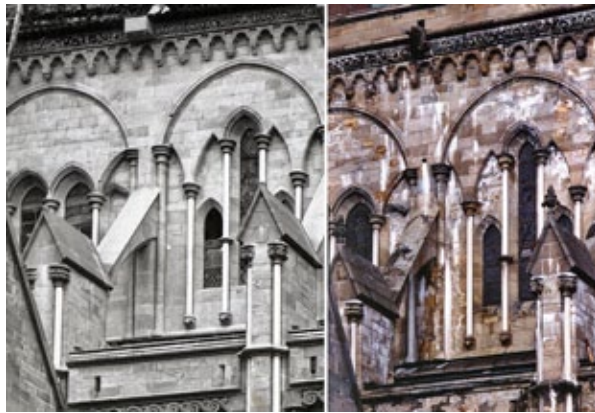
Figur 16. Sørsiden av Nidarosdomens kor med 100 års mellomrom. Til venstre: Like før restaureringen var ferdig i 1890 (Foto: NDR). Til høyre: Etter 100 år med vannlekkasjer, dårlig Grytdalstein og salt (hvitt på bildet). Foto: P.Storemøy 1994. The south wall of the choir at Nidaros cathedral in 1890 and 1994.

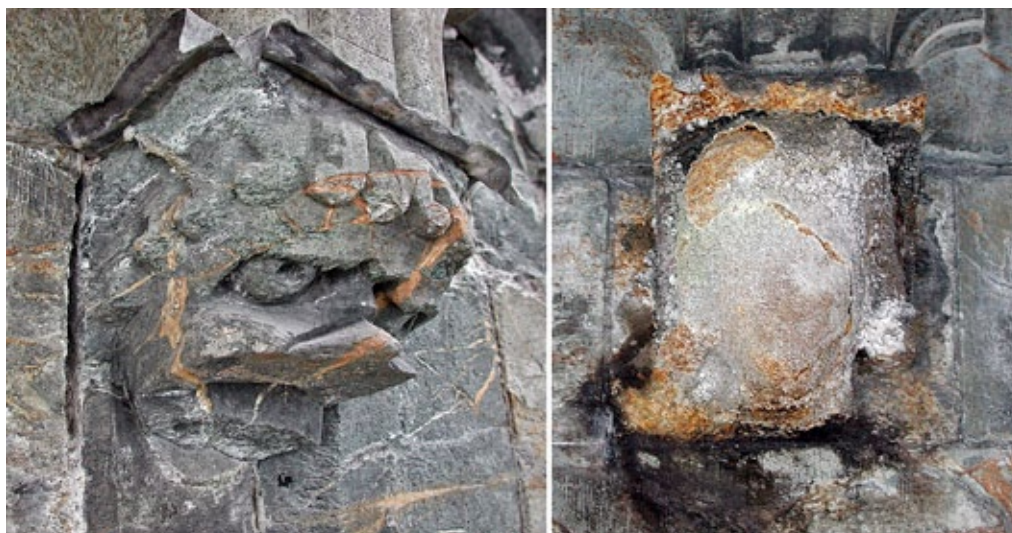
Figur 20. Konsoller på korets søndre hovedgesims før den nåværende restaureringen. Til venstre: Middelaldersk konsoll som har mistet hakepartiet langs kløven i steinen og ellers er preget av saltforvitring. Til høyre: Fullstendig ødelagt konsoll fra 1880-tallet i Grytdalstein. Den grå og delvis sorte skorpen som dekker hele ansiktet består av gips fra steinen. Fotos: P.Storemyr. Weathered corbels at the choir of Nidaros cathedral.

De originale konsollhodene på klerestoriegesimsen led også av forvitring som følge av salt fra sement og Grytdalstein. Steinene var hugget i kleber enten fra steinbruddet i Klungen ved Øysanden eller Bakkaunet i Trondheim – stein som har en tendens til å sprekke opp langs kløvretningen, men som ellers er gode og bestandige. Mange konsoller viste tegn på slik oppsprekking, men i tillegg var de delvis oppsmuldret der salt hadde angrepet, spesielt langs fugene (fig. 20).

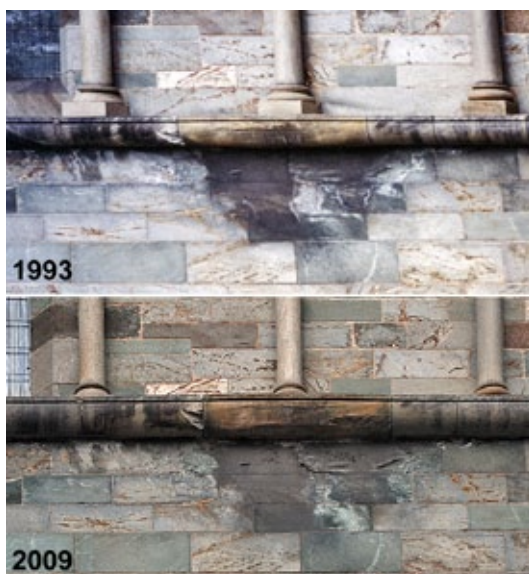
Figur 21. Sorte skorper under gesimsbånd på vestsiden av nordre tverskip. Rett under en naturlig forvitrende Grytdalstein (gul) har det dannet seg et felt med sorte skorper og salt. Disse kommer for en stor del fra steinen. Fotos: P.Storemyr. / Black crusts partially caused by natural weathering at the north transept of Nidaros cathedral.

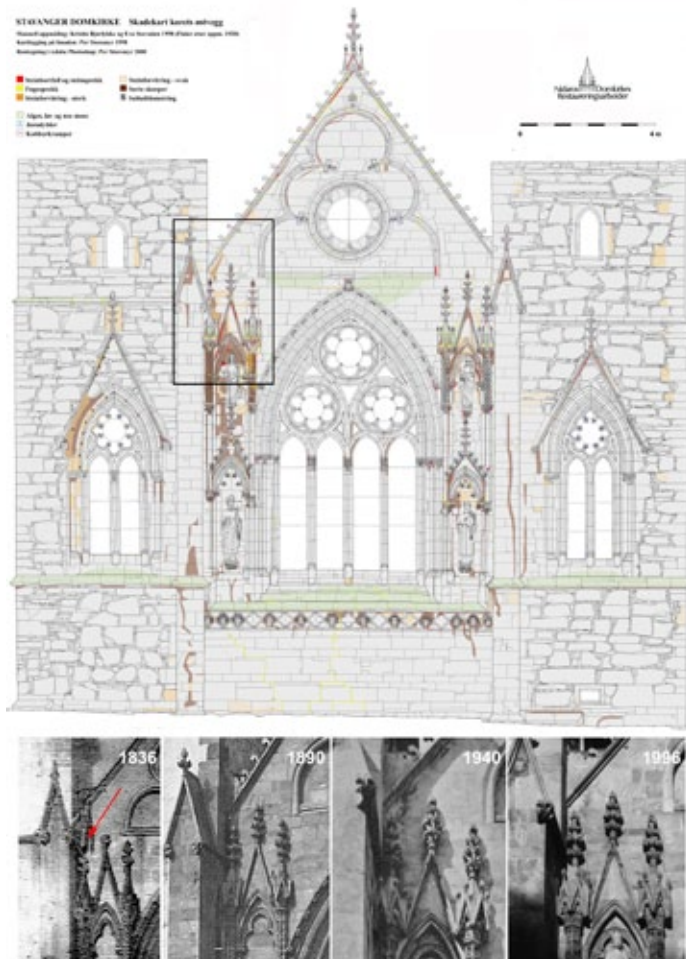
Figur 29. Østveggen på Stavanger Domkirke. Kart over skader og utvikling av sorte skorper. Litografi 1836: Schiertz/Müller. Foto: 1890 C. Jacobsen, 1940 G. Fischer (1964), 1996 P. Storemyr. Legg merke til at vann ble drenert rett ned på nisjene tidligere. Map of weathering phenomena at the east façade of Stavanger cathedral.

Ved Stavanger Domkirke var mangel på vedlikehold og konservering også et tema på 1990-tallet. Heldigvis ble det her satt i verk et storstilt arbeid med koret, gjennomført av NDR i årene 1997 til 1999.⁴⁶ De rikt dekorerte og temmelig forvitrede nisjene på østveggen ble imidlertid utelatt fra konserveringsprogrammet, da det for 10-12 år siden ikke fantes nok kunnskap om konservering av forvitret kleberstein med sorte skorper. Som portalene i Bergen er nisjene, som ennå ikke er behandlet, preget av tidligere lekkasjer, kompleks vannavrenning, rustende jerndybler, sorte skorper og salt. Her kan luftforurensningens innflytelse spores noe kortere enn i Bergen og Trondheim, mellom 70 og 120 år tilbake (fig. 29).

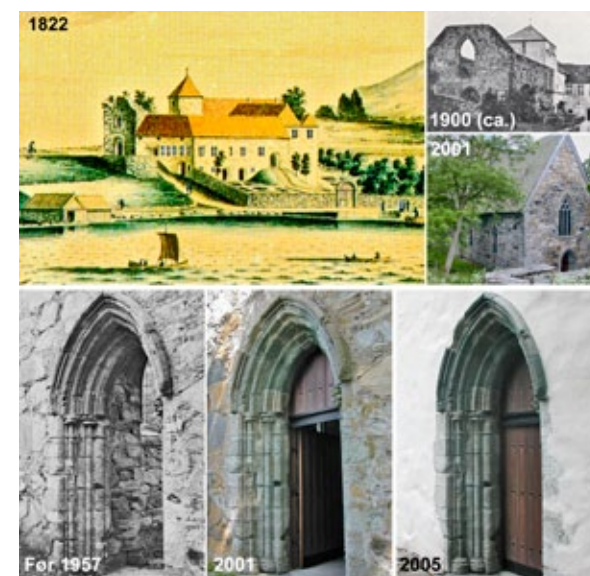
Figur 30. Vestportalen på Utstein kloster og det ruinerte skipet som ble reparert på 1800-tallet og lagt under tak i 1957. Portalen er preget av saltforvitring på grunn av tidligere lekkasjer. 1822: Maleri av Dreier. Fotos: 1900 og 1957 fra Fischer (1965), 2001 og 2005 P. Storemyr. The history of the west portal of the nave at the monastery of Utstein near Stavanger.

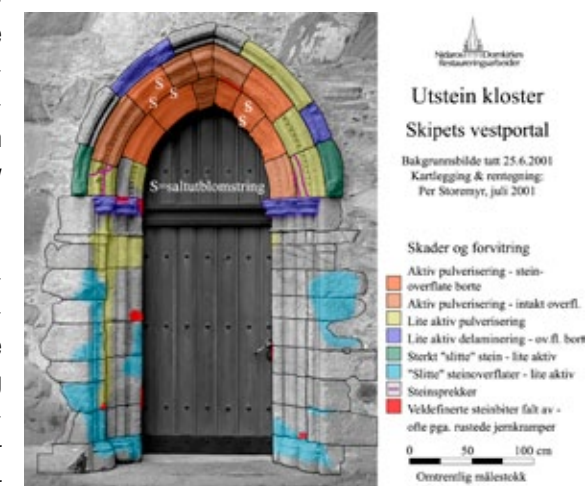
Figur 31. Kart over skadene på skipets vestportal på Utstein kloster. Map of weathering phenomena at the west portal of the nave at the monastery of Utstein near Stavanger.
