# GILDESKÅL GAMLE KIRKE

MARMORKIRKA VED NORDVEGEN

# LOKAL MARMOR SOM BYGGESTEIN I GILDESKÅL MIDDELALDERKIRKE

*Per Storemyr*

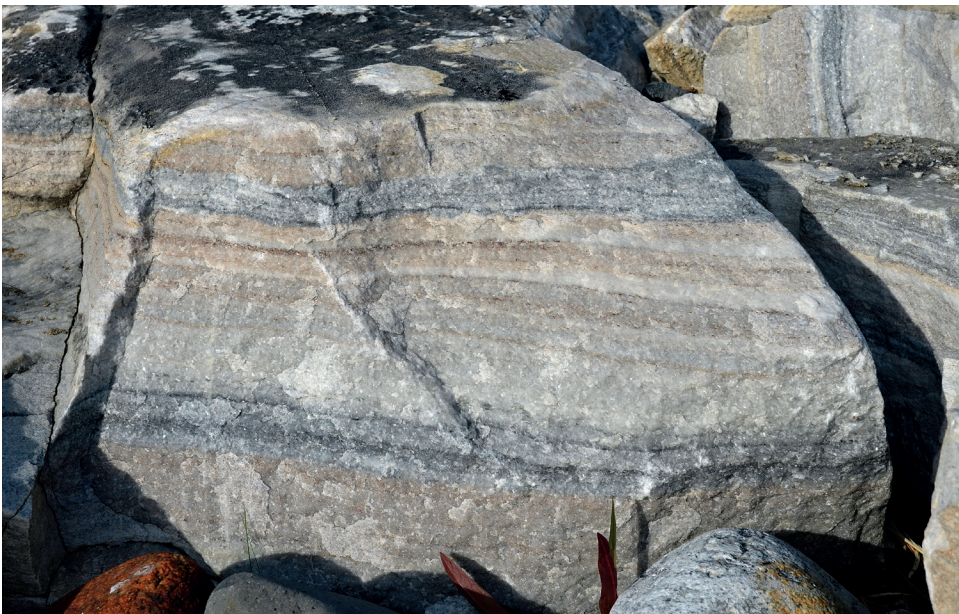
Den typiske, båndede, relativt grovkornde Gildeskålmarmoren, slik vi kan se den i fjæra nord for Gildeskål kirke. Dette er en lys kalkspatmarmor med mørkere bånd med mineraler som glimmer, amfibol, kvarts, grafitt og litt svovelkis. Noen få typer er også helt lyse.

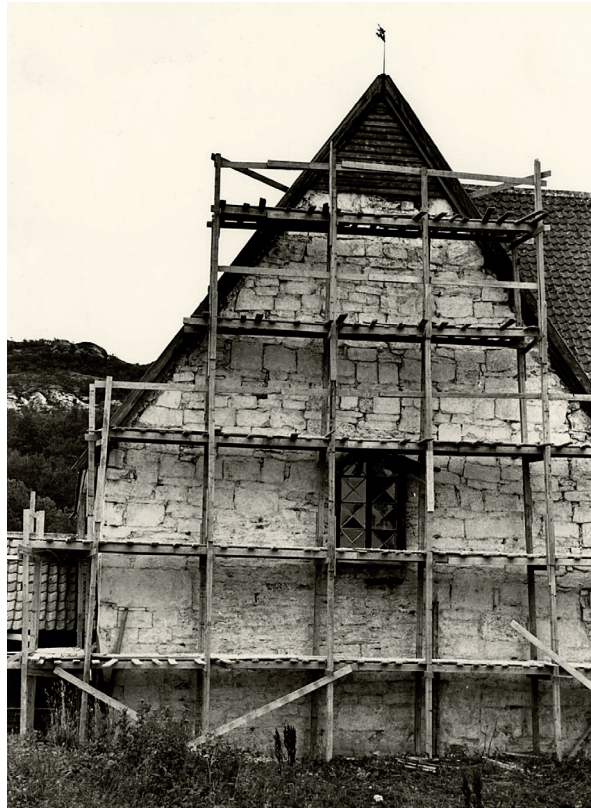
Foto av skipets vestvegg da pussen for en stor del var slått av under restaureringen i 1960. Merk at det fortsatt er slemming eller et tynt lag med puss igjen på veggen, noe som gjør at vi ikke kan se fargen på bruddsteinen veggen er oppført med.

Dette kan vi se ved å studere bildene som ble tatt under restaureringen tidlig på 1960-tallet, da store deler av pussen var hogd bort. Dessuten er ikke dagens puss tykkere enn at vi kan ane konturene i murverket når solen står på skrå mot fasadene. Da trer forskjellen mellom kvaderstein og tuktet stein («grovhogd» stein) klart frem, spesielt fordi sistnevnte ikke har helt rette kanter, og fordi fugene er tykkere i bruddsteinsmurverk, ofte pinnet med flate stein. I tillegg er visflatene på tuktet stein ikke helt jevne, noe som gir fine skyggeeffekter i skrått sollys. Ved hjelp av de gamle bildene og manipulering av nye bilder tatt i spesielt lys har vi klart å gjenskape deler av det ytre murverket slik det ser ut uten puss. De endelige tegningene av murverket er utført av Ole Selvær, og er blitt rektifisert i et GIS-program ved hjelp av gamle oppmålingstegninger.<sup>8</sup> Dette gir oss blant annet muligheten til å måle størrelsen på hver enkelt stein direkte på dataskjermen. Slik rekonstruksjon kan ikke erstatte nøyaktig, stein-for-stein-oppmåling, men gir oss likevel et overraskende innblikk i murverkets karakter. Om vi utelater tverrskipsarmen fra 1711 og senere endringer på murkroner og i de ytterste delene av skipets gavler,<sup>9</sup> så ser det ut til at vi kan skille ut *minst* tre faser i den opprinnelige byggingen:<sup>10</sup>

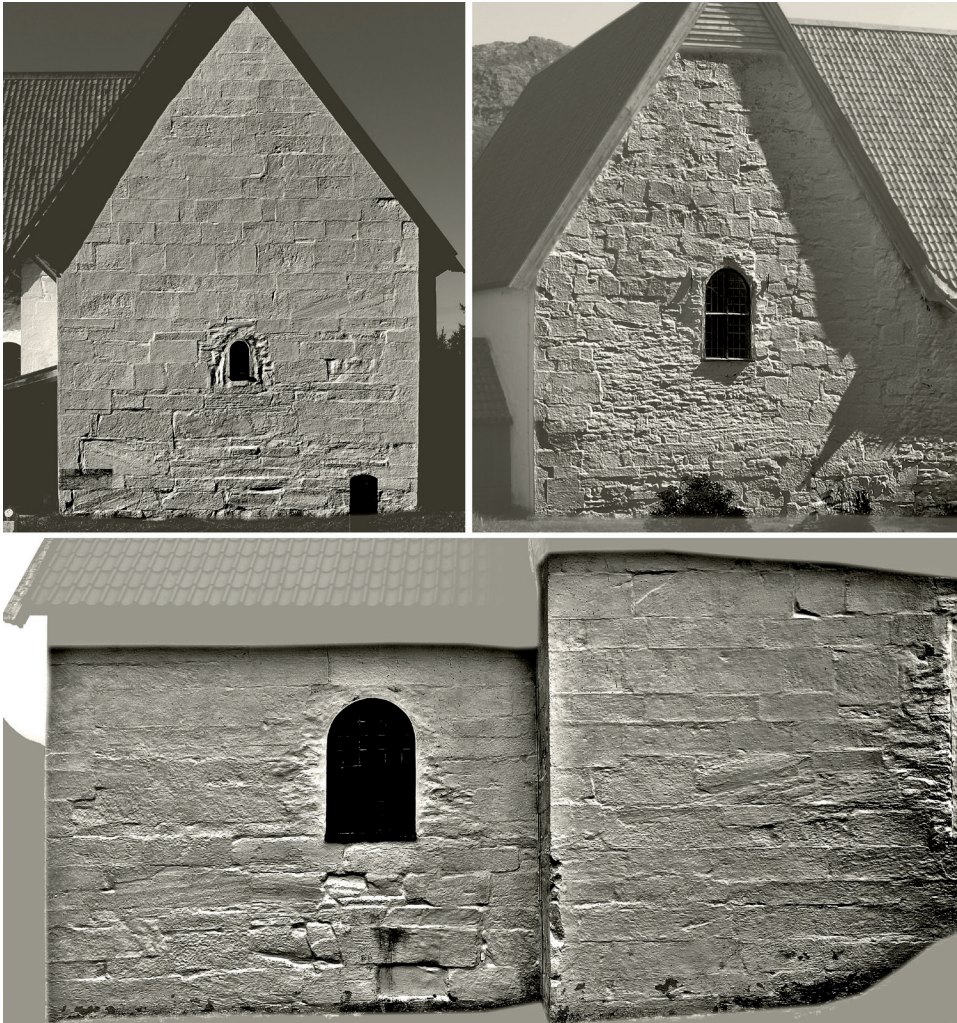
Manipulerte foto av utvalgte fasader med hensikt å gjøre murverket bak pussen synlig: Oppe til venstre: Korets østvegg. Oppe til høyre: Skipets vestvegg. Nederst: Korets nordvegg og østre del av skipets nordvegg. Merk den betydelige forskjellen i murverket på fasadene. Fotoene er ikke skalert, manipulering ved Per Storemyr.

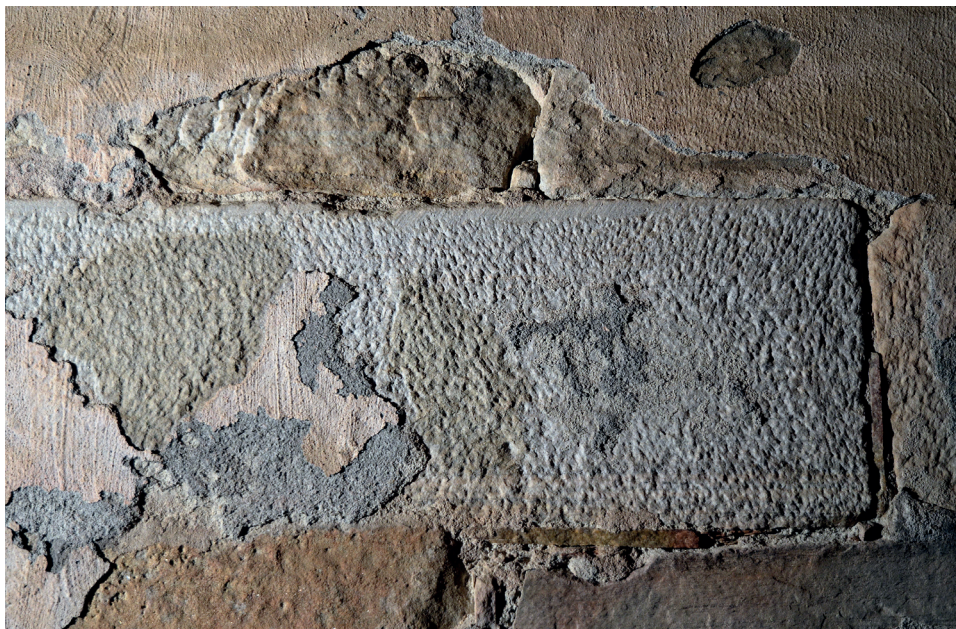
Overflatebearbeiding av finbåndet, lys marmorkvader innvendig i korets østgavl. Merk «slaget» på oversiden og den «fingropete» overflaten. Se teksten for tolkning av verktøy brukt. På bildet kan man også se detaljer i gavlen puss, med en tynnpuss under (grålig) og slemming over, der sporene etter kalkkosten er godt synlige.

kvadrene eller om fugene har tynne pinningstein. Fint murverk finner vi imidlertid også på den innvendige delen av østgavlen. Her er det en god del kvaderstein, men bruddsteinene som er benyttet, er av stort format, er svært regelmessige, og strekker seg helt ut til takverket, hvor de (sammen med noe kvaderstein) er pent tilpasset takvinkelen. Siden den tynne pussen på veggen er lett brannskadet og forvitret, kan vi tydelig se bearbeidingen på en og annen kvaderstein. Noen har fine slag langs kantene – hogd med redskap som har hatt en skarp egg med en lengde på én centimeter eller mer (smal rettmeisel/bredmeisel, eller bredhakke) –, mens det er vanskeligere å bedømme verktøybruken på de øvrige deler av visflatene, som er pepret med litt avlange, små groper.<sup>11</sup> Vi heller mot at det er benyttet spissmeisel (eventuelt en lett spisshakke), selv om sporene av og til kan tolkes som at de har oppstått etter hogging med en smal rettmeisel (eller tverrøks med smal egg). Så vidt jeg vet, er denne formen for overflatebearbeiding uvanlig i Norge, og jeg er ukjent med paralleller i utlandet. Til tross for at det ikke er utført systematiske studier, kan det se ut til at norsk kvaderbearbeiding – i alle fall når det gjelder kleberstein – domineres av ulike former for randhugging (ofte med den økselignende bredhakken), noe som etterlater tettsittende, lange, parallelle linjer på overflaten, enten diagonalt eller vinkelrett på kantene.<sup>12</sup>

Nå er det jo mulig at den fingrope overflaten på kvadersteinene på den innvendige korgavlen ikke er representativ for de ytre delene av kirken, selv om dette er nokså usannsynlig, også fordi de innvendige busteinene over korets østvindu er hogd på samme måte. Videre kan det være at overflaten ikke var ment for å vises, men for å gi god heft til tynn puss. Dette er imidlertid kun spekulasjon. Vi vet ikke om kvadermurverket på kirken opprinnelig var pusset og kalket. Det kunne skrives mye om hvorvidt middelalderkirkene var pusset eller ikke, men dette er et så stort og kontroversielt tema at vi her får la det ligge.

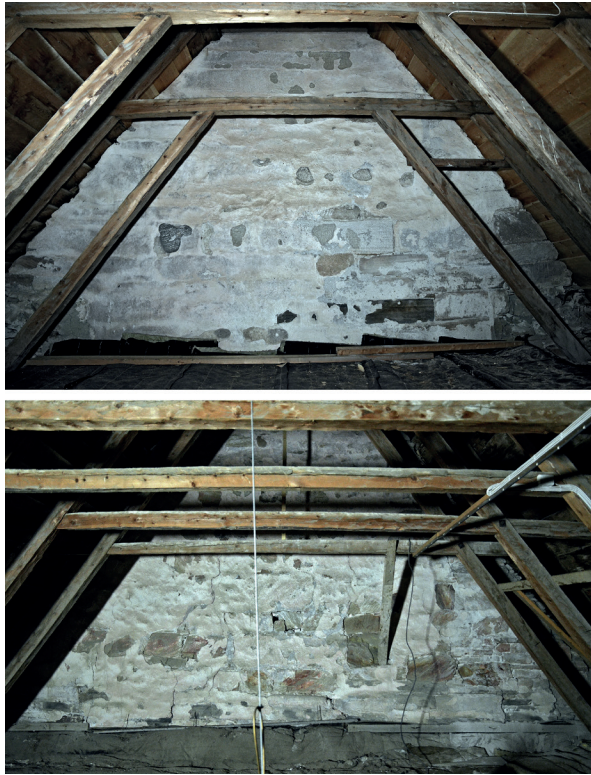
Innvendige gavler på korets loft. Over: Korets østgavl, vestre side. Under: Skipets østgavl, østre side. Skipets gavl er bygget kun med bruddstein i marmor og noe glimmerskifer og er mindre preget av brann enn korets gavl. Sistnevnte har også bruddstein i glimmerskifer, men først og fremst kvadre (og noe bruddstein) av marmor.

Den andre siden av saken er at skipets østgavl, både på øst- og vestsiden, er meget sterkt preget av brann, sterkere enn hva som er tilfelle på korets østgavl. Det kan se ut til at østsiden av gavlen er mer brannpåvirket enn vestsiden. Av underlige årsaker har ikke all pussen ramlet ned som følge av brannpåvirkningen, selv om det er åpenbart at veggene som helhet har sterk rødfarging av bruddstei-

nene, som mange steder også er sprukket. Den innvendige, upussede vestgavlen ser imidlertid ut til å være vesentlig mindre brannpåvirket, og man kan få inntrykk av at brent stein befinner seg noe ujevnt fordelt i murverket. Dessuten er det mindre sprukket stein og til dels større pinningsstein i fugene enn på skipets østgavl. Dette er indikasjoner på at vestgavlen på et uvisst tidspunkt ble gjenoppbygget i sin helhet, delvis med gjenbruk av brannpåvirket stein. Det er også svært viktig å legge til at flere stein (ikke marmor) ser ut til å ha fått sine rustrøde og gule farger først og fremst på grunn av forvitring av kismineraler som finnes i steinen, og ikke nødvendigvis som følge av brann.<sup>17</sup> Det samme ser vi i mer betydelig målestokk i murverket på tverrskipsarmen mot sør fra 1711. Disse forholdene diskuteres mer utførlig i neste kapittel. Gjenoppbyggingen av vestgavlen vil i alle fall ha skjedd før brannen i 1710, i og med at den er oppført med kalkmørtel, og ikke med leirmørtel – slik som ved senere reparasjoner og under byggingen av murverket til tverrskipsarmen.

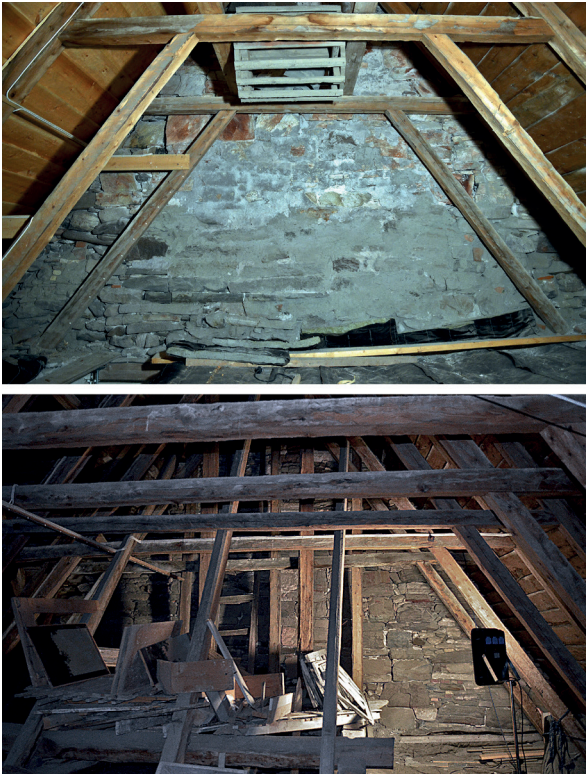
Innvendige gavler på skipets loft.  
Over: Skipets østgavl, vestre side.  
Under: Skipets vestgavl, østre side.  
Østgavlens vestre side er bygget omtrent som dens østre side, men har flere avlange blokker av glimmerskifer. Brannpåvirkningen er tilsvarende som på gavlens østre side, kanskje noe mindre. Vestgavlen har ikke puss, svært lite marmor og er bygget med større pinningstein i fugene. Her er det mindre brannpåvirkning.

Glimmerskiferandelen er vesentlig høyere blant all tuktet bruddstein på skipets østgavl, men også her finner vi mye marmor, spesielt av den urene sorten. På skipets vestgavl er marmorandelen redusert til nesten ingenting, men her opptrer hvite, avlange bruddstein (med splittemerker, se under) i det leirmurte murverket ut mot kantene. For disse blokkene kan det dreie seg om gjenbruk. Et annet interessant trekk ved vestgavlen er at det forekommer delvis rustet (trolig ikke brent) glimmerskifer, noen ganger med karakteristiske skall fra rur, vel å merke i det kalkmurte murverket. Dette kan bare bety at disse steinene ble plukket (mindre sannsynlig brutt) i fjæra og har et visst innhold av rustende kismineraler.<sup>22</sup> Dette faller sammen med at det også finnes noe vi tolker som blokker av båndet gneis i vestveggen. Slik gneis opptrer ikke naturlig i Gildeskåls lokale geologi, og må ha vært plukket i fjæra.

Som vi ser, har skipets vestgavl en annerledes geologi enn både skipets og korets østgavler. Dette underbygger den andre hypotesen vi har presentert over, nemlig at denne vestgavlen ikke tilhører den opprinnelige byggeperioden, men er gjenoppbygget senere. Og om vi tar med tverrskipsarmens innvendige gavl fra 1711, ser vi at glimmerskiferandelen er overveldende, men at det også her opptrer både gneis og litt marmor. Den høye glimmerskiferandelen i gavlen og sporadisk bruk av gneis og marmor (gjenbruk?) gjenspeiles i tverrskipsarmens øvrige murverk. Dette murverket var under reparasjon da vi gjorde observasjoner i august 2013, og deler av pussen var hogd av. Det er også viktig å legge merke til en forholdsvis stor andel rødlig og gulaktige stein i tverrskipsarmens gavl. For noen av disse kan det dreie seg om gjenbrukt, brent stein, men de aller fleste virker å være naturlig rustet på grunn av kisinnholdet.

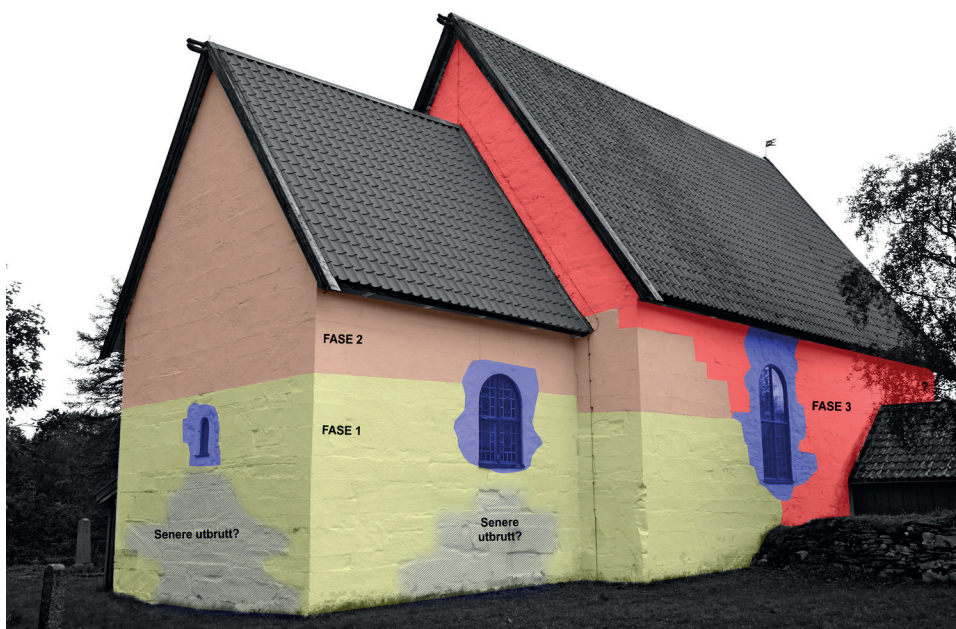
Grov rekonstruksjon/tolkning av kirkens middelalderske byggefaser. Se teksten for diskusjon om byggefaser på vestveggen. Blå farge markerer senere utvidelser av vindusåpninger.

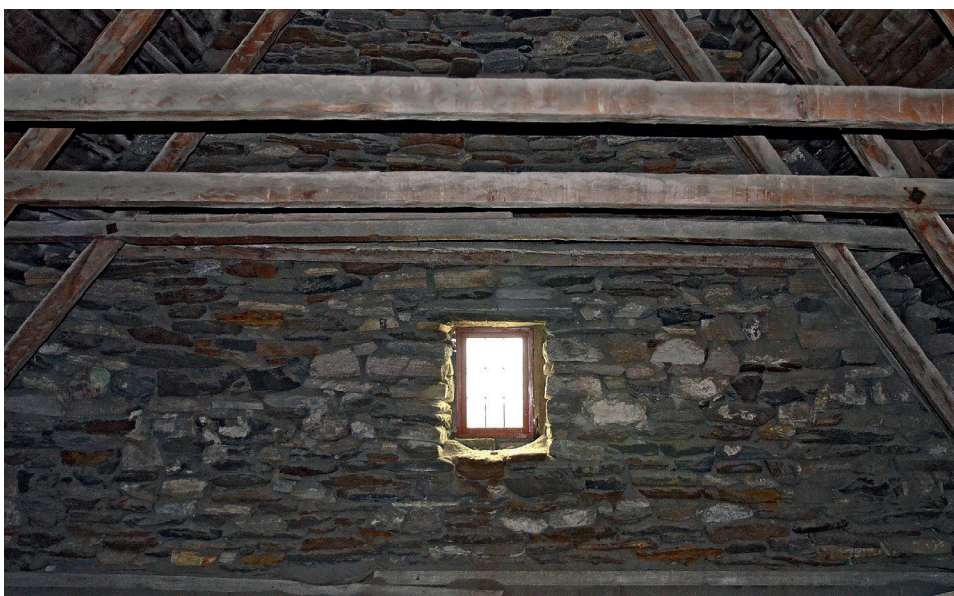
Tverrarmens innvendige gavl fra 1711. Legg merke til at murverket er annerledes, med mindre regelmessige stein enn de middelalderske gavlene. Det er også mye mer mørk stein enn i øvrige gavler. Rødlige stein er for en stor del rustet på grunn av innhold av kismineraler, men noen kan være brente, gjenbrukte stein.

Det er altså noen likheter mellom tverrskipsarmens gavl og skipets vestgavl. De store forskjellene er imidlertid at tverrskipsarmen er bygget med leirmørtel, ikke kalkmørtel, og at den ikke har tuktet stein med gode panningstein i kalkfugene, slik vi finner i skipets vestgavl. Gavlene må altså tolkes som at de er oppført på ulike tidspunkt: vestgavlen først og tverrskipsarmen sist (1711) – begge etter østgavlene i koret og skipet.

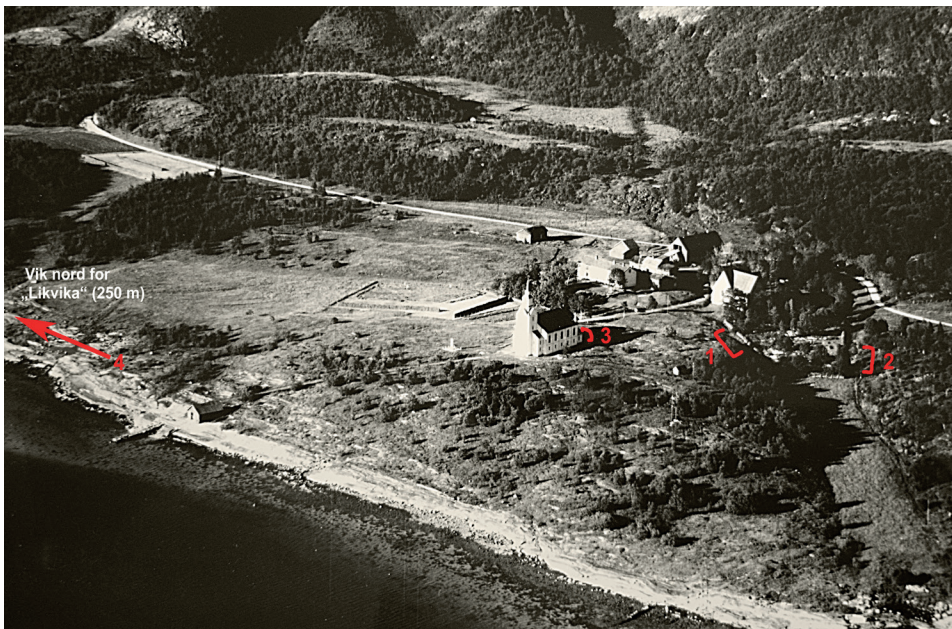
Flyfoto fra omkring 1950 med inntegnede steinbrudd. 1 og 2: Små, nyere brudd nær kirkegården. 3: Nyere brudd i bakkant av nykirka. 4: Mulig brudd i en liten vik langs fjæra nord for kirkestedet.

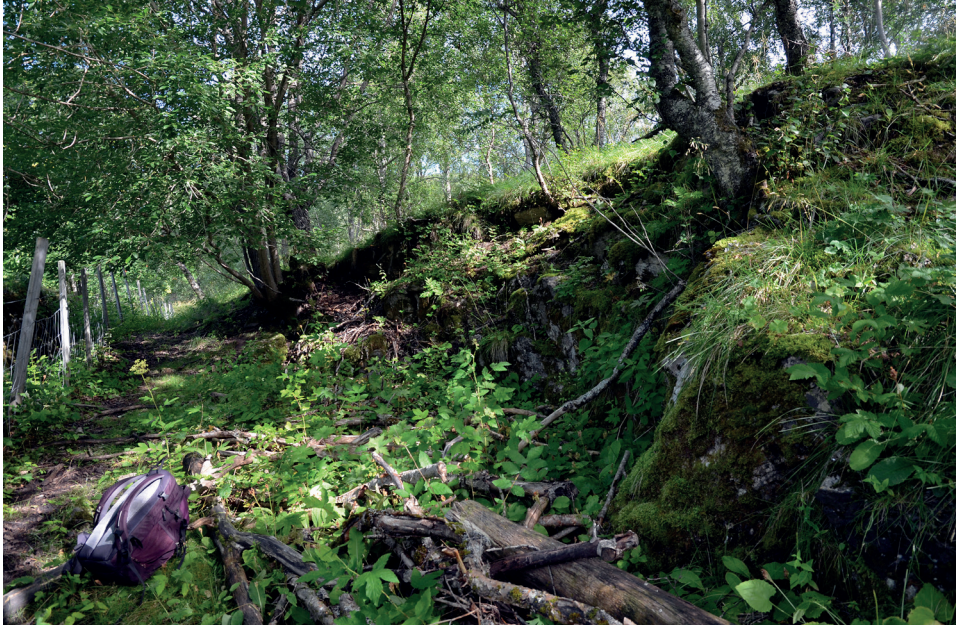
Lite, nyere steinbrudd (nr. 2 på flyfoto foregående side) nær kirkegården.

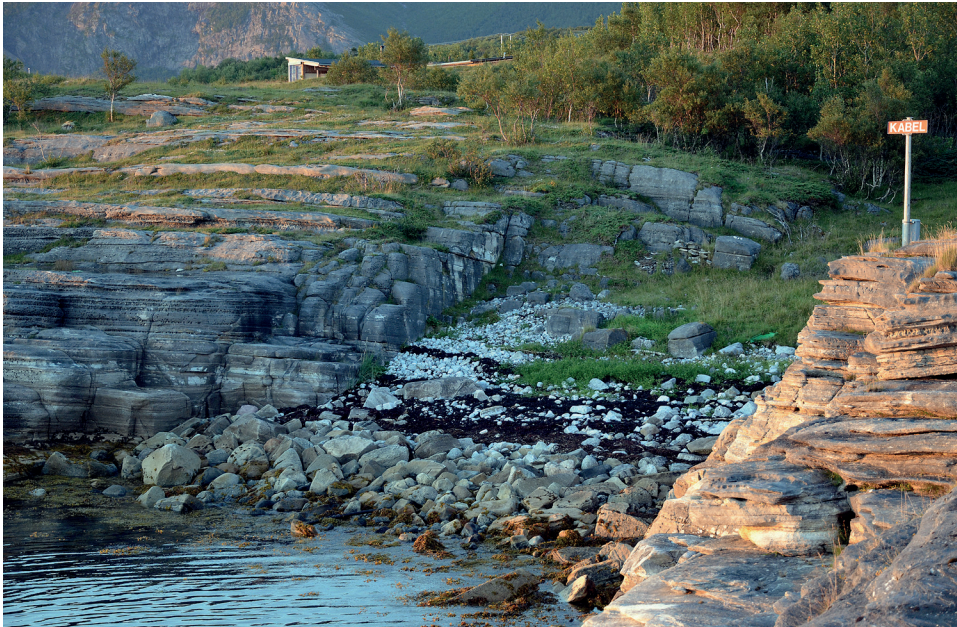
Mulig steinbrudd i Gjeblestøa like nord for Likvika, ca. 500 meter nord for kirkestedet (nr. 4 på flyfoto side 144).

Oscar Berg har observert, står marmoren her frem med god tverroppsprekking og trappetrinnsmønster som kan minne om et steinbrudd. Problemet er at forvitringen har vært intens i området, slik at synlige spor etter steinuttak knapt ville ha vært bevart. Det dreier seg mest om kjemisk oppløsning av kalkspaten. Dessuten er det fullt mulig at heftig sjøgang og kanskje frost kan ha skapt trappetrinnsmønsteret, ved at stein naturlig har brukket løs.

Uansett om den er brukt som steinbrudd eller ikke, så gir vika et godt innblikk i størrelse og spesielt tykkelse på blokker som ville ha vært lette å bryte ut av berget: Blokkene er svært like dem man finner på kirken, fra 20–30 cm til nesten en meter tykke. De ville egne seg utmerket til kvaderstein, men med minimal tukting er de også glimrende bruddstein for bygging. Mindre blokker kan man rett og slett plukke blant erosjonsmassene i vika – og det gjelder naturligvis også
