Klimawandel: Wird es den historischen Bauten in Zukunft schlechter gehen? – Beispiele aus dem Alltag des Expert-Centers

EXPERT CENTER

Jahresbericht 2004

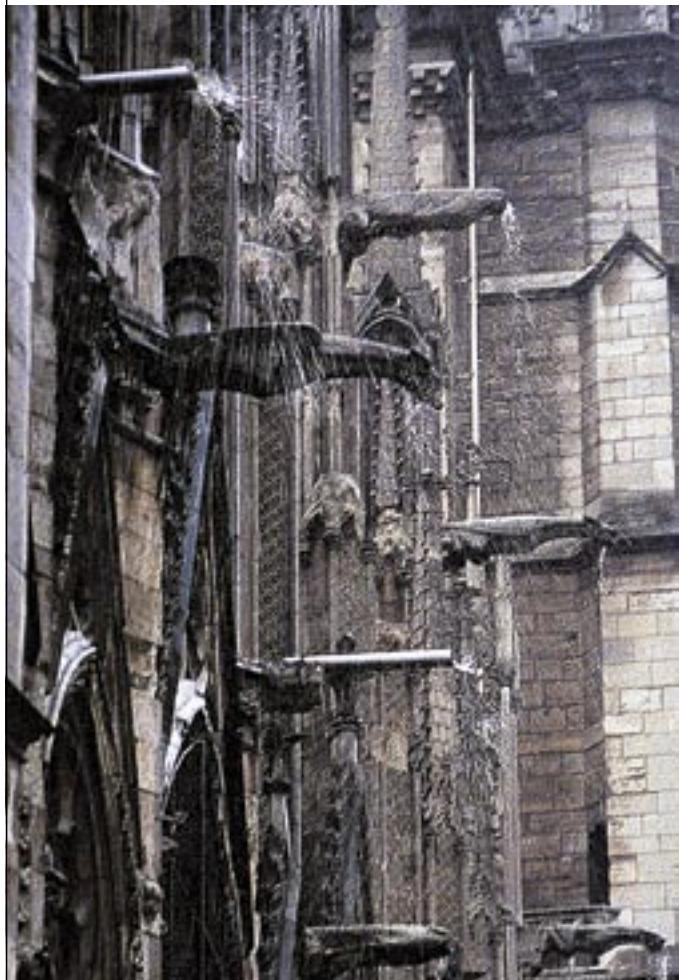
*Mehr Starkniederschlag – mehr Schäden?
(Notre Dame, Paris /P. Storemyr)*

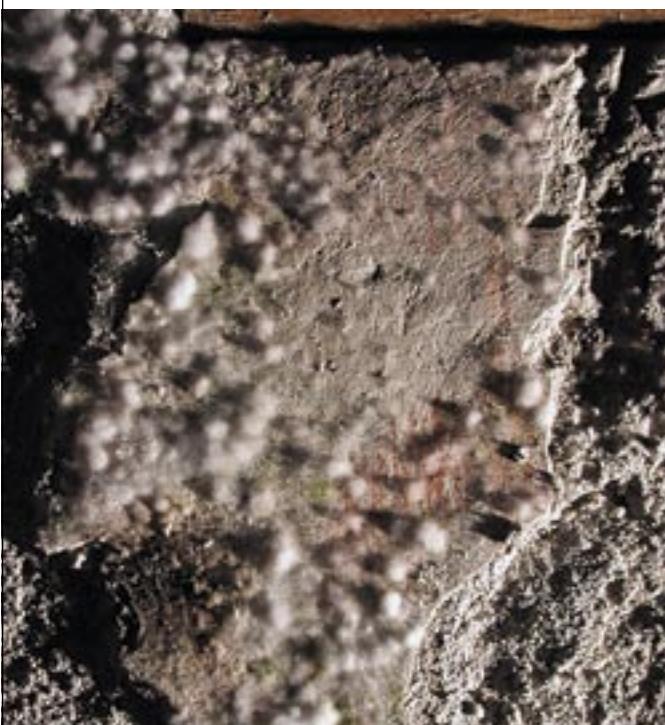
Nimmt die Schimmelpilzbildung zu? Bildbreite ca. 15 cm (Reformierte Kirche Zell /P. Storemyr)

Im Sommer 2003, der als der heißeste Sommer in Mittel-Europa seit 1540 in die Geschichte einging, breiteten sich an den mittelalterlichen Wandmalereien im Turmchor der Reformierten Kirche Zell im Zürcher Oberland explosionsartig Schimmelpilze aus. Mit grosser Wahrscheinlichkeit war es das erste Mal, dass sich so etwas in der Kirche ereignet hat, offenbar ein Resultat der sehr hohen Temperaturen und dem hohen Wasserdampfgehalt in der Aussen- und Innenluft. Ein klarer Fall, sollte man meinen – eine Auswirkung der Klimaerwärmung.

Die Kirche war aber 2002 und 2003 restauriert worden, und leider wurde die natürliche Lüftung im Turmchor 2002 durch unterschiedliche Massnahmen absichtlich reduziert, u.a. um Salzverwitterung zu vermeiden. Die Folgen der unzureichenden Lüftung waren im rekordwarmen Sommer 2003 offensichtlich katastrophal (die Lüftung wurde nach dem Ereignis sofort verbessert). Da uns vergleichbare Situationen fehlen, ist es derzeit unmöglich

zu beurteilen, wie viel Schimmelpilz sich in der gleichen Situation während eines «normalen» Sommers gebildet hätte, und ob sich im Extrem Sommer 2003 Schimmelpilz auch bei genügender Lüftung hätte bilden können. Wir können aber davon ausgehen, dass die extreme Hitze das Risiko für solche Schäden erhöht hat. Schlussfolgerung: Falls extreme Hitzeereignisse künftig zunehmen, muss man bei Restaurierungs- und Lüftungsmassnahmen besser aufpassen (was ja ohnehin gut wäre).

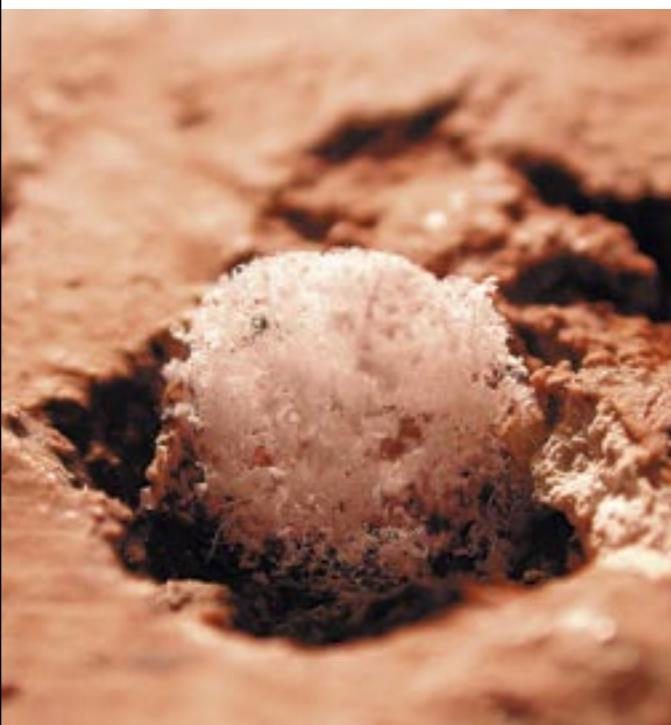
Werden Salze in Zukunft häufiger kristallisieren? Bildbreite ca. 1 cm (Kochsalz an Wandmalerei /P. Storemyr)

Der Sommer 2002 war in Trondheim (Norwegen) der heißeste seit 1701. Anders als in Zell war das Problem für die Wandmalereien im Erzbischöfspalast der Stadt nicht die hohe Luftfeuchtigkeit, sondern Trockenheit. Es regnete während des Sommers zwar ab und zu, doch befand sich die relative Luftfeuchtigkeit auf dem niedrigsten Niveau seit dem Messbeginn im Jahr 1949. Als Folge davon wurde in den Monaten Juli und August sehr viel Salzkristallisation beobachtet, kombiniert mit den entsprechenden Folgeschäden.

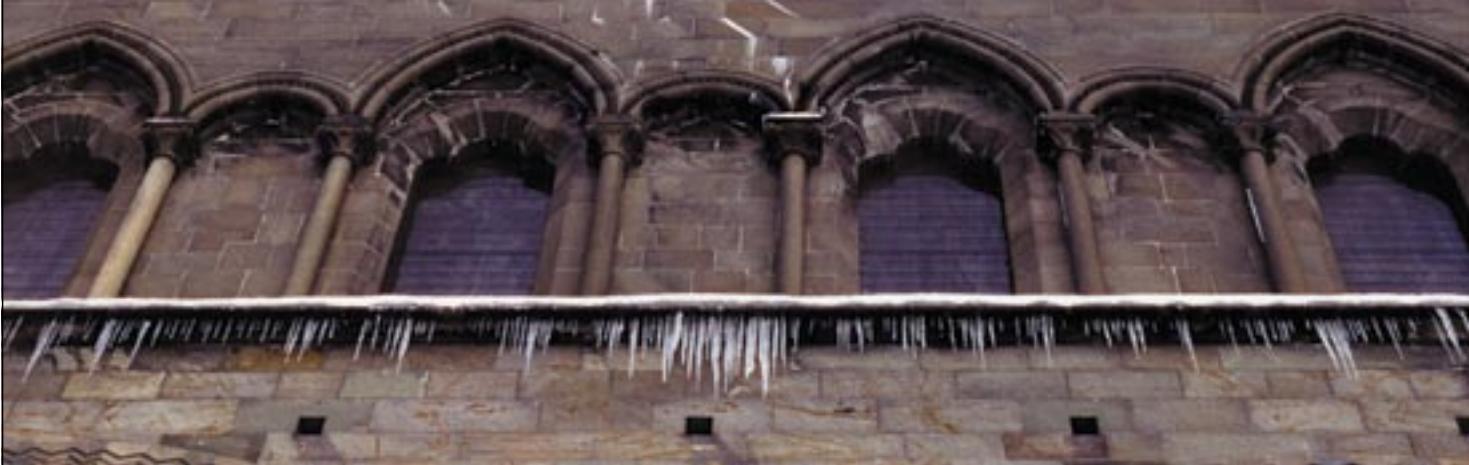
Eiszapfen – sind sie bald Geschichte?

(Kathedrale, Trondheim /P. Storemyr)
