Vegg: **Korets nordvegg**

Detalj nr.: **151**

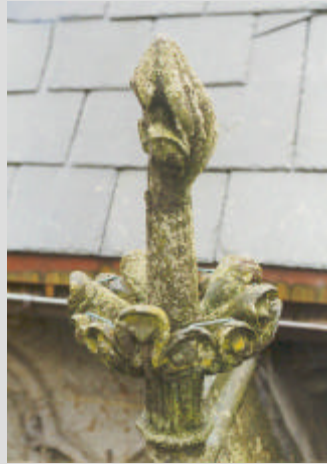
Før/under restaurering

Mindre overflateforvitring og østre del av toppblomst falt av,
dessuten mye lav/mose/alger

Fialen ble kun renset
