Vegg: **Korets østvegg**

Detalj nr.: **117**

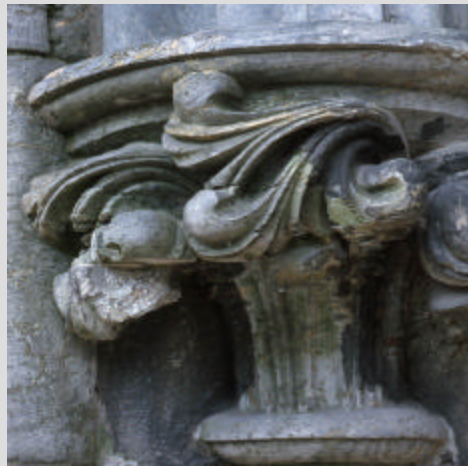
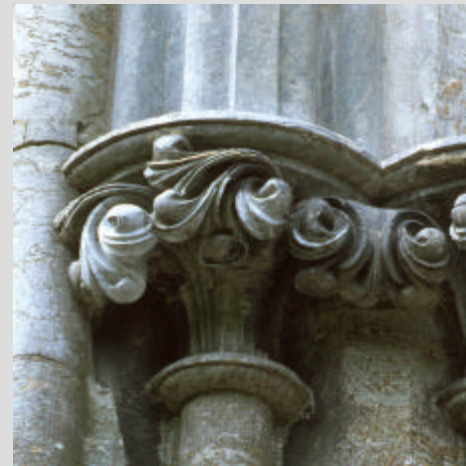
Middelalder, rest. senere

Stein før: Flere typer

Noen biter manglet, disse ble hugget og felt inn - limt med
steinlim og dyblet.

Stein brukt: Stavangerkleber

Hugget: På stedet

Gipsavst.: Nei
