Vegg: **Korets østvegg**

Detalj nr.: **118**

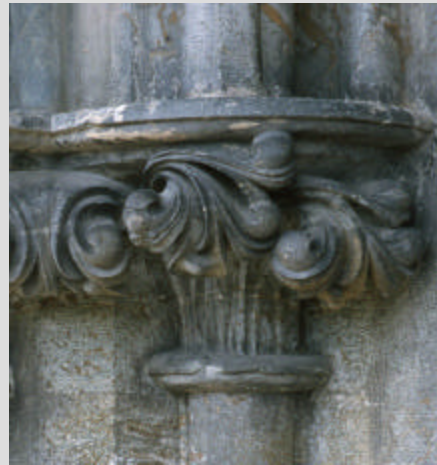
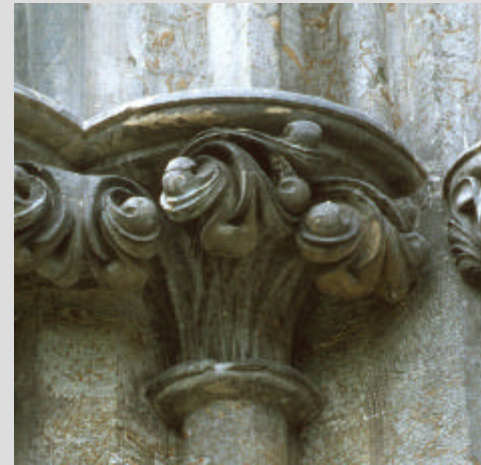
Middelalder, rest. senere

Stein før: Flere typer

Mindre flikking /rekonstruksjon ved hjelp av steinlim og steinstøv.

Stein brukt: Ingen

Hugget: Ingen

Gipsavst.: Nei
