Vegg: **Korets østvegg**

Detalj nr.: **135**

**1870 rest. senere**

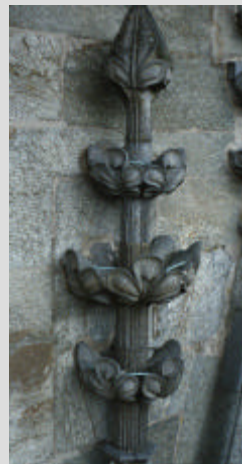
Før/under restaurering

Toppblomsten ser ut til å ha vært fornyet i 1870 og deretter kraftig restaurert i 1920. Blomsten hadde sprekker og endel overflateforvitring. Noen sprekker ble limt med steinlim og steinstøv; det ble ikke foretatt steinutskifting.
