Vegg: **Korets østvegg**

Detalj nr.: **136**

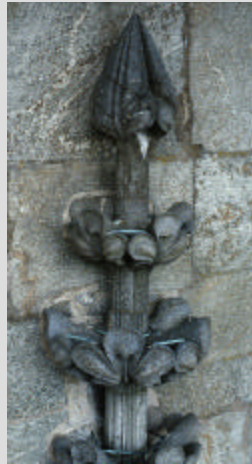
Før/under restaurering

Toppblomsten ser ut til å ha vært fornyet i 1870 og deretter kraftig restaurert i 1920. Blomsten hadde mange sprekker og endel overflateforvitring. Noen sprekker ble limt med steinlim og steinstøv; det ble ikke foretatt steinutskifting.
