Vegg: **Korets østvegg**

Detalj nr.: **22**

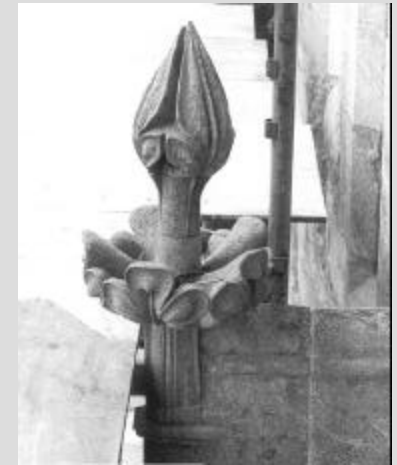
Toppen var oppsprukket i kløv (på langs/vertikalt)
Limt med steinlim og flikket.
Etterhugget

Stein før: Flere typer

Stein brukt: Eksisterende deler

Hugget: På stedet
