Vegg: **Korets østvegg**

Detalj nr.: **28**

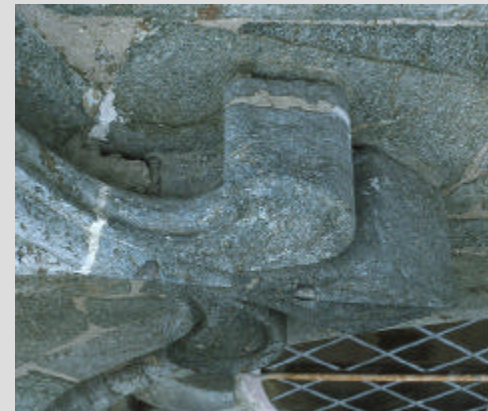
Middelalder, rest. senere

Stein før: Stavangerkleber

Dårlige og manglende fuger ble rensset opp og fuget på nytt med kalkmørtel.
