Vegg: **Korets østvegg**

Detalj nr.: **62**

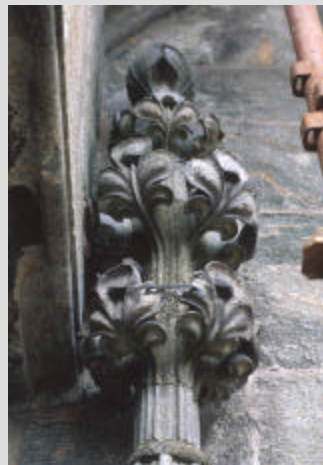
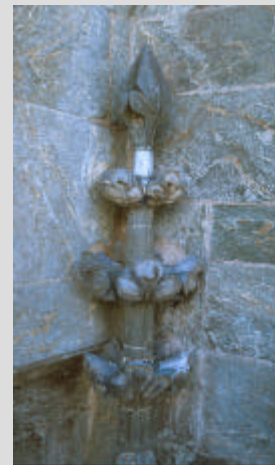
Toppblomsten ser ut til å ha vært delvis fornyet i 1870 og deretter kraftig restaurert i 1920. Blomsten hadde mange sprekker og endel overflateforvitring. Sprekkene ble limt med steinlim og steinstøv; det ble ikke foretatt steinutskifting.
