Vegg: **Korets østvegg**

Detalj nr.: **63**

1870 rest. senere

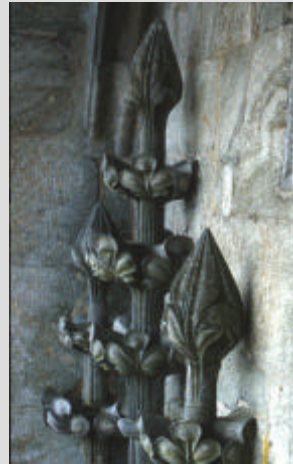
Før/under restaurering

Toppblomsten ser ut til å ha vært helt fornyet i 1870 og deretter kraftig restaurert i 1920. Blomsten hadde mange sprekker og endel overflateforvitring. Noen sprekker ble limt med steinlim og steinstøv; det ble ikke foretatt steinutskifting.
