Vegg: **Korets østvegg**

Detalj nr.: **64**

Middelalder, rest. senere

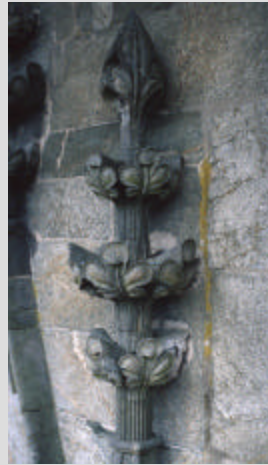
Før/under restaurering

Toppblomsten ser ut til å ha vært delvis fornyet i 1870 og deretter kraftig restaurert i 1920. Blomsten hadde mange sprekker og endel overflateforvitring. Noen sprekker ble limt med steinlim og steinstøv; det ble ikke foretatt steinutskifting.

Stein før: Flere typer

Stein brukt: Ingen

Hugget: Ingen

Gipsavst.: Nei
