Vegg: **Korets østvegg**

Detalj nr.: **66**

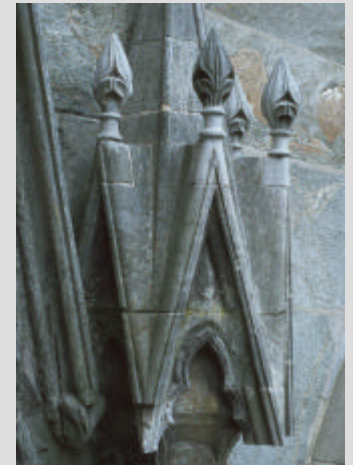
Småtoppene hadde alle sprekker og riss. Disse ble limt med steinlim og steinstøv.

Stein før: Bjørnåkleber

"Alder" og "Stein før" gjelder småtoppene
