Vegg: **Korets sørvegg**

Detalj nr.: **T2V**

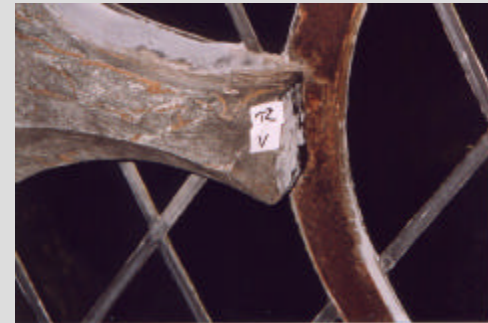
Vestre spiss hadde skader etter rustspregning.
Dybel ble fjernet og opprinnelig del montert tilbake med steinlim
tilsatt steinstøv.
Dyblet med 4 mm syrefast stål

Stein før: Stavangerkleber

Stein brukt: Eksisterende deler

Hugget: Ingen

Gipsavst.: Nei
