Geir Magnussen, Rune Langås og Per Storemyr:

FORSLAG TIL VIDERE ARBEID

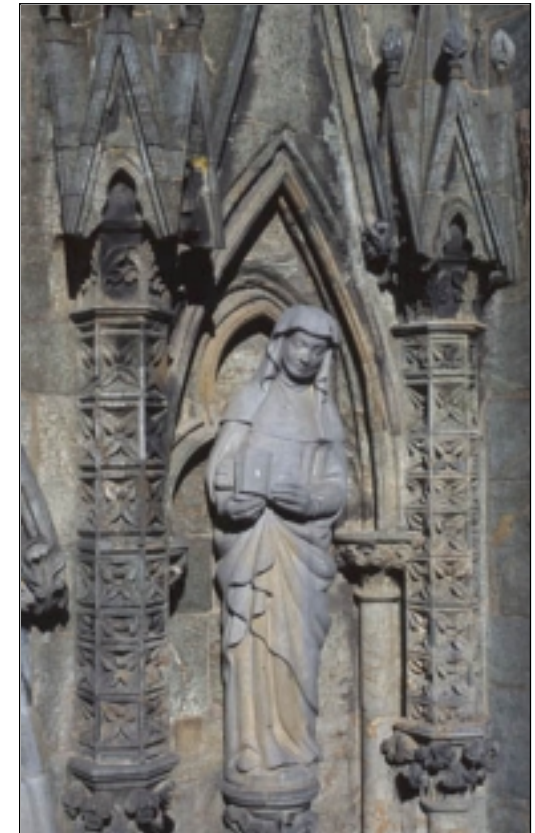
I samråd med Riksantikvaren ble det i prosjektet besluttet å ikke behandle Østfrontens nisjer, men at dette arbeidet skal utføres senere. Grunnen var at nisjene har relativt mye overflateforvitring og sorte gipsskorper - skader man i Norge ennå ikke har mye erfaring med når det gjelder behandling. Ettersom det

Øvre nisje på nordsiden av
Østfronten

forskes endel på dette feltet for tiden (bl.a. ved NDR), vil NDR anbefale at det i lys av ny kunnskap relativt snart vurderes hvilke tiltak som bør settes i verk på nisjene

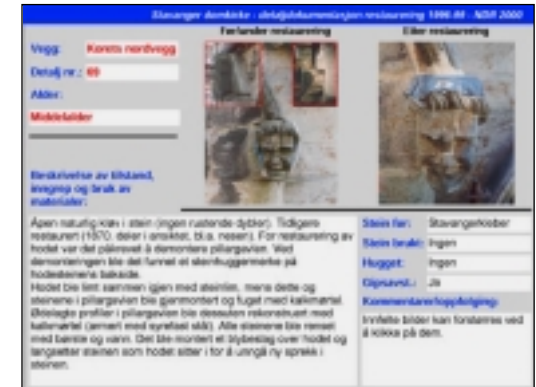
Inngrepsdatabasen laget i dette prosjektet kan lett utvikles til å omfatte oppfølgingsarbeider

Man kan ikke vente at de utførte inngrepene vil gi "evig" levetid til objektene det er snakk om. Dette gjelder naturligvis også objekter og detaljer som ikke ble behandlet i løpet av prosjektet. For å sikre at nye skader ikke får utvikle seg over lang tid og føre til betydelig tap av materiale, bør det lages rutiner for overvåkning av skadeutviklingen. Databasen utviklet i foreliggende prosjekt kan og bør benyttes til oppfølgingen. Etter-synsintervaller på 3-5 år virker i utgangspunktet fornuftig.

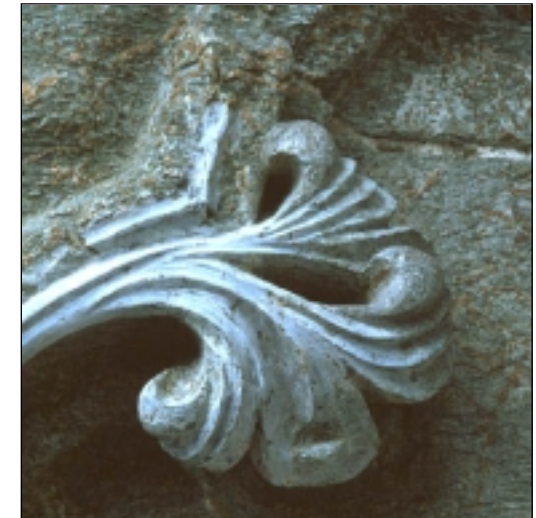
Selv om Bilyss steinlim i andre sammenhenger har gitt gode konserveringsresultater, er det ikke sikkert at det samme vil skje på Stavangerkoret. For det første er ikke limets "kompatibilitet" med kleberstein godt kjent, og for det andre vet man at polyesterbaserte limtyper kan ta opp mer fukt enn det som er ønskelig. I det fuktige Stavangerklimaet kan dette muligens føre

Objekter der det er brukt Bilyss steinlim krever spesiell oppfølging

til problemer. Ved det generelle ettersynet nevnt over bør man derfor holde et spesielt godt øye med skadeutviklingen på objekter der Billys steinlim er benyttet.

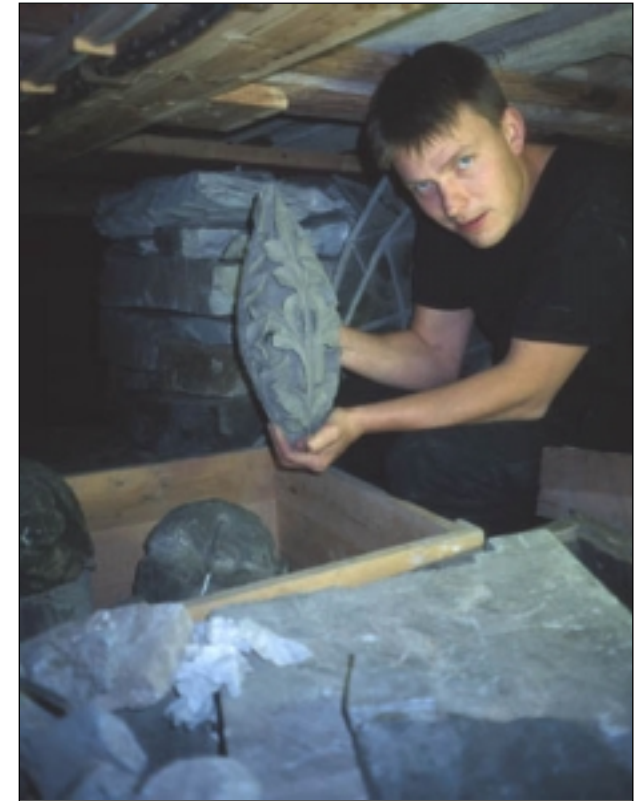
Som nevnt andre steder på denne CD'en ble det funnet svært mange skulptur- og ornamentfragmenter i kjelleren under Stavangerkoret. Disse fragmentene har i løpet av årene falt ned eller blitt fjernet fra koret. Dessverre ble fragmentene oppdaget mot slutten av prosjektet. Hadde man oppdaget dem tidligere ville mange av dem kunne ha blitt satt tilbake på plass på koret. Det hadde heller ikke vært nødvendig med så mye rekonstruksjon/steinhugging som det ble i prosjektet.

Bjørn Roar Kjørsvik med et av ornamentfragmentene funnet i kjelleren under koret.

For at fragmentene i kjelleren skal komme til nytte, anbefaler NDR at de enkelte deler registreres i en database. I denne basen kan man også ta med profilstein (fra Østfrontens vindu) som er lagret på Ullandhaug og ellers "domkirkestein" som måtte finnes på ulike steder. Disse eldre steindelene bør samles i ett lett tilgjengelig magasin.
